CATALOGACIÓ DEL PATRIMONI ARQUITECTÒNIC DE SANTA EUGÈNIA

AUTORS: JUANA MARIA GARCIAS . SANTI AMENGUAL.

AJUNTAMENT DE SANTA EUGÈNIA

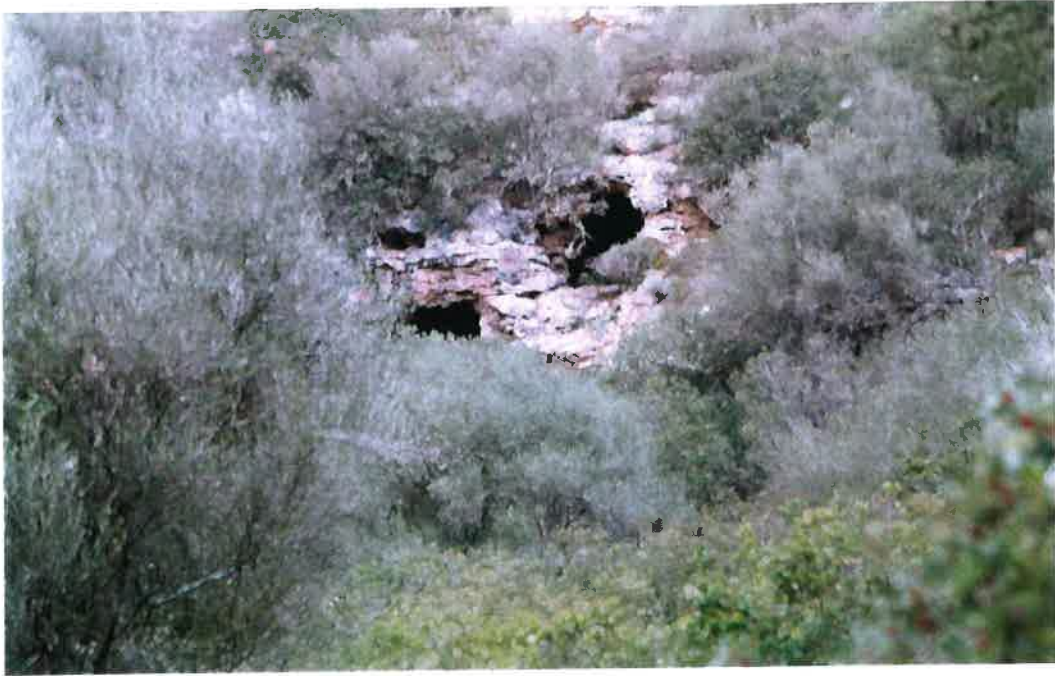
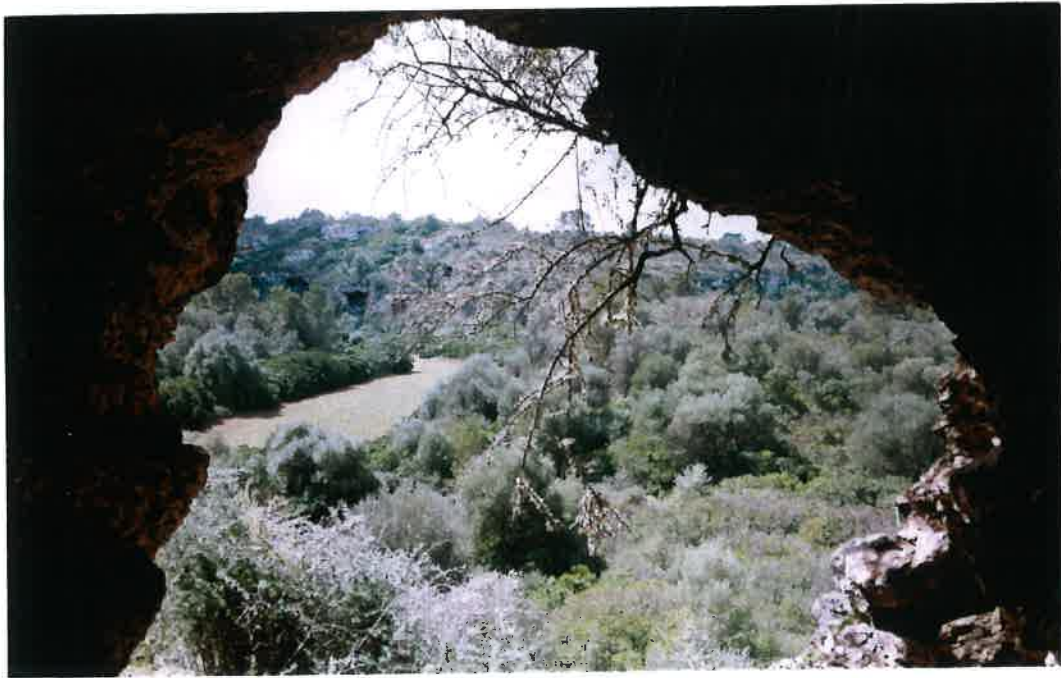
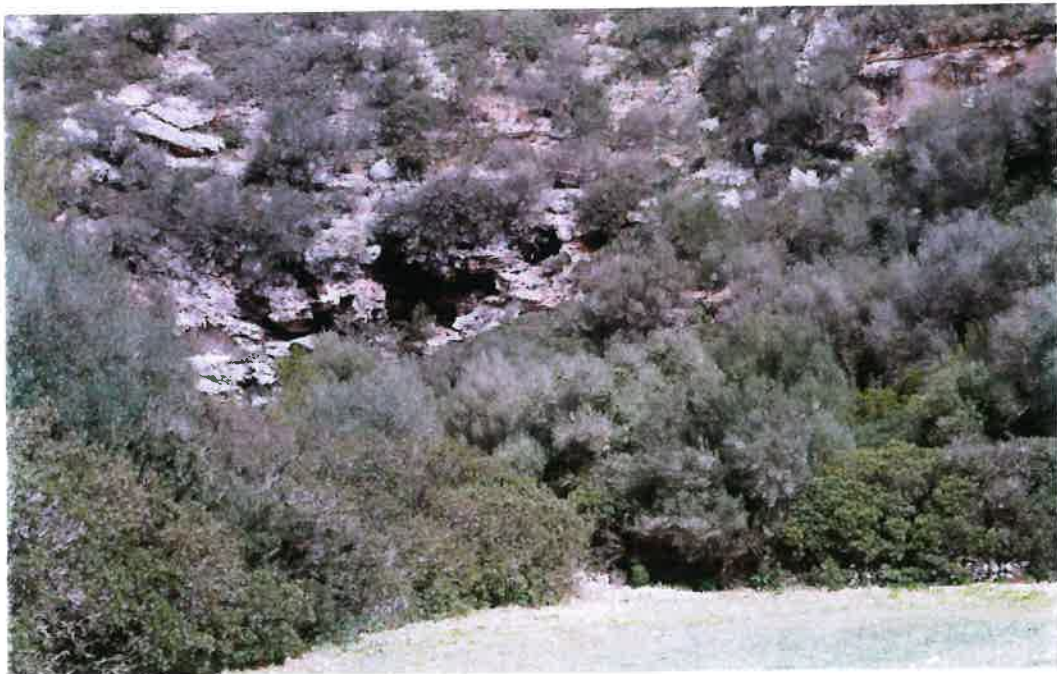
FITXA N°2

DESCRIPCIÓ:	DUES COVES NATURALS AMB UNA FUNCIÓ INDETERMINADA.
CONSERVACIÓ:	LES ESTRUCTURES TENEN DEFECTES DE CONSERVACIÓ DEGUT A LES REUTILITZACIONS I A L'EROSIÓ.
PROPIETAT:	PRIVADA.
BIBLIOGRAFIA:	INÈDIT.

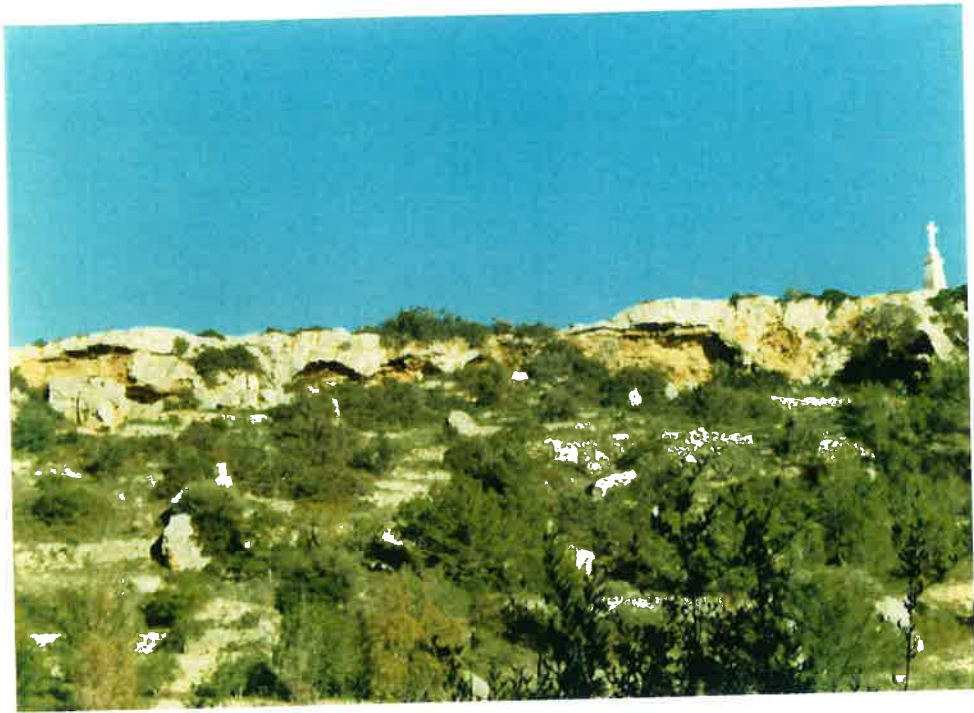
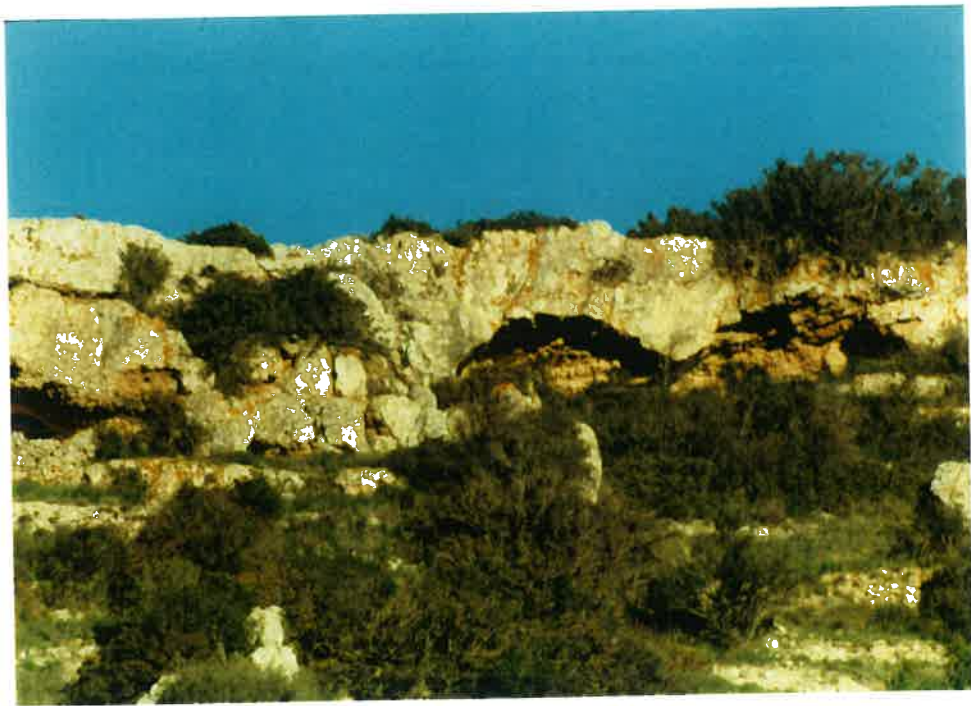
FITXA N°4

DESCRIPCIÓ:	CONJUNT DE QUATRE COVES NATURALS RETOCADES.
CONSERVACIÓ:	AQUEST JACIMENT TÉ DEFECTES DE CONSERVACIÓ EN LES SEVES ESTRUCTURES, LES CAUSES DE DETERIORACIÓ SÓN L'UTILITZACIÓ DELS RECINTES PER FEINES AGRÍCOLES AUXILIARS, REUTILITZACIÓ I L'EROSIÓ.
PROPIETAT:	PRIVADA.
BIBLIOGRAFIA:

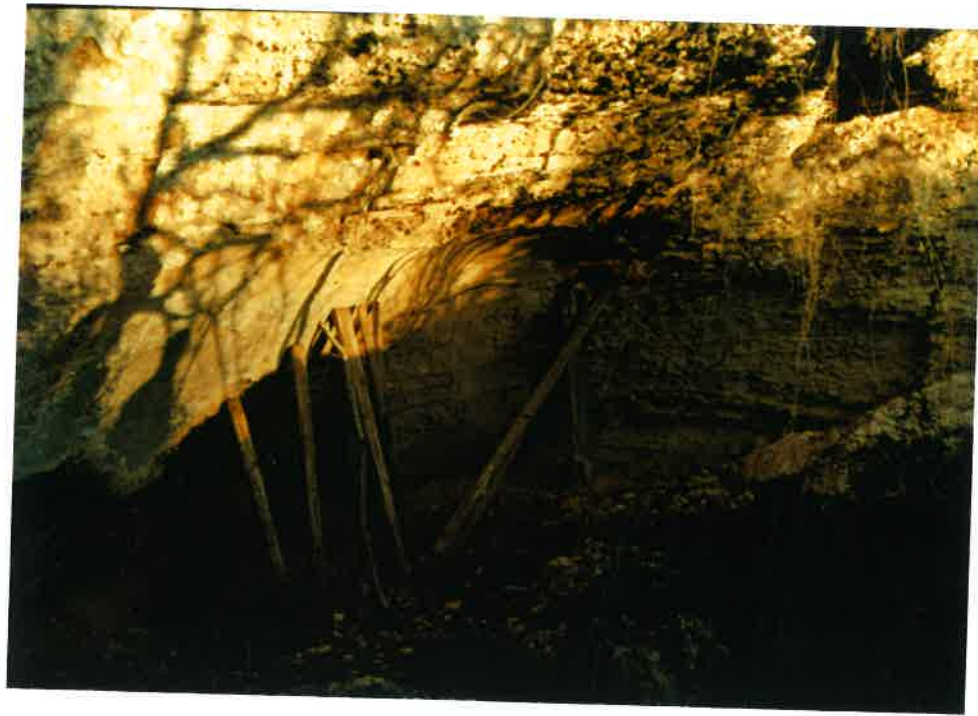
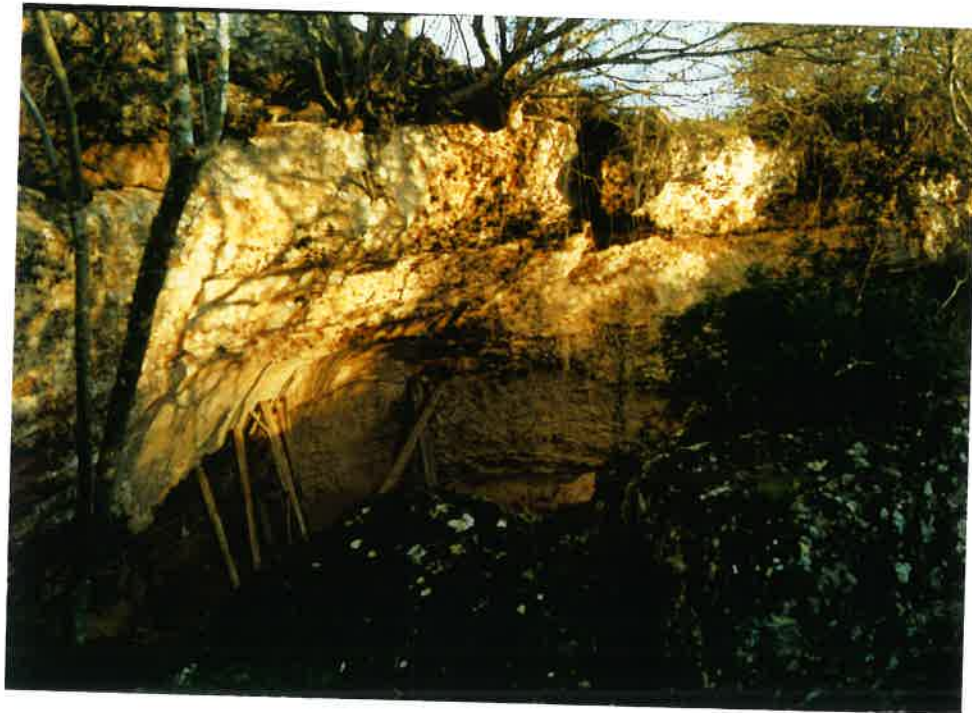
FITXA N°7

DESCRIPCIÓ:	COVA NATURAL RETOCADA, DE PLANTA IRREGULAR. TÉ EL SÒTIL EN GRAN PART ESFOND RAT.
CONSERVACIÓ:	LES COBERTES I LES ESTRUCTURES TENEN DEFECTES DE CONSERVACIÓ, LES CAUSES D'AQUESTA DETERIORACIÓ SÓN LES OBRES PRIVADES, LES FEINES AGRÍCOLES AUXILIARS, LES REUTILITZACIONS I L'EROSIÓ.
PROPIETAT:	PRIVADA.
BIBLIOGRAFIA:	INEDIT.

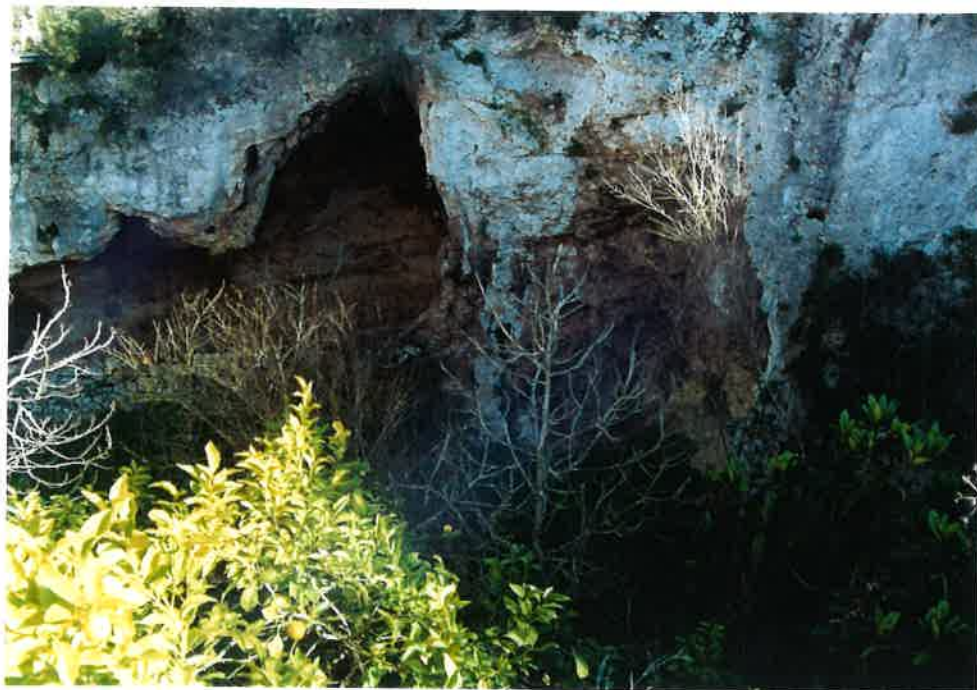
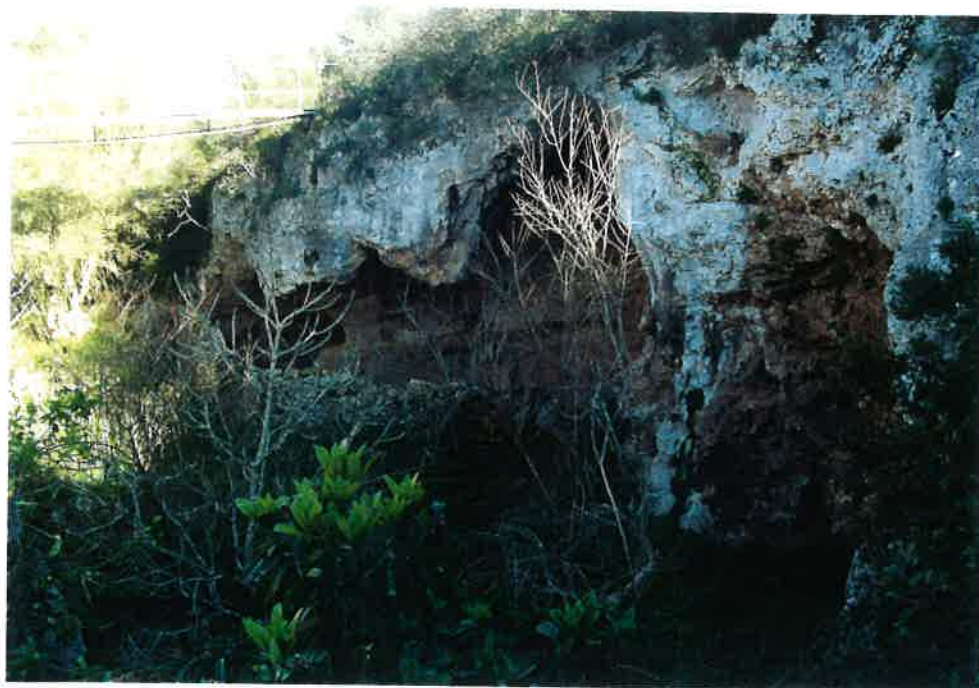
FITXA N°8

DESCRIPCIÓ:	CONJUNT DE COVES NATURALS RETOCADES.
CONSERVACIÓ:	ES TROBEN DEFECTES DE CONSERVACIÓ A LES ESTRUCTURES. LES CAUSES D'AQUESTA DETERIORACIÓ SÓN LES OBRES PÚBLIQUES I PRIVADES, LES FEINES AGRÍCOLES AUXILIARS I RAMADERES, LES REUTILITZACIONS I L'EROSIÓ.
PROPIETAT:	PRIVADA.
BIBLIOGRAFIA:	COLOMINAS ROCA, J <u>COVES ARTIFICIALS DE SANTA EUGÈNIA I SOS VOLTANTS</u> . A.I.E.C. 1.915/1.920.

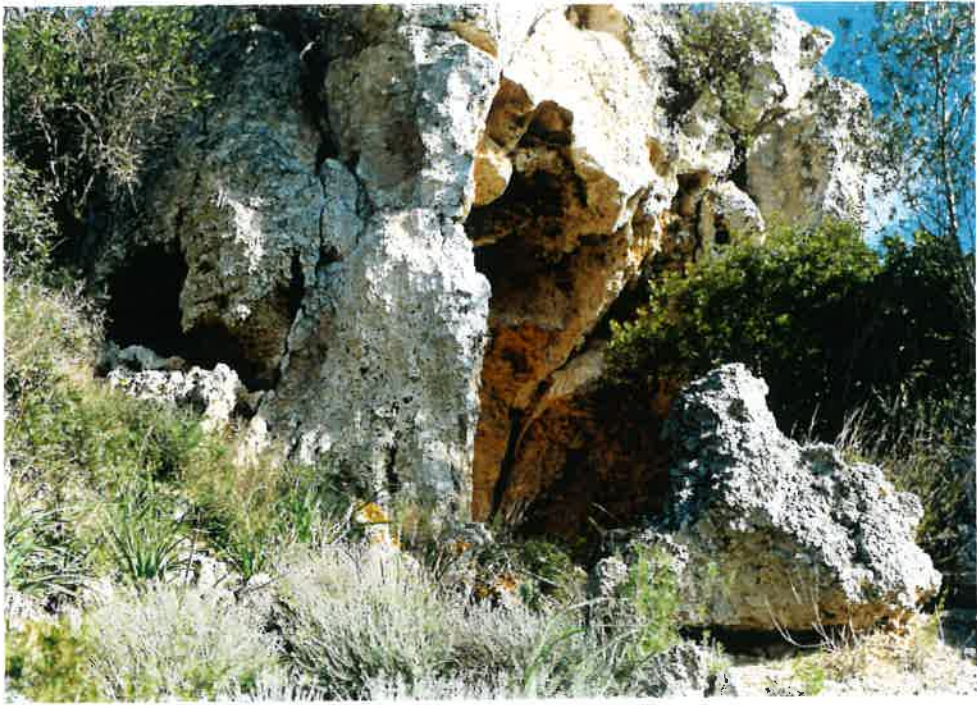
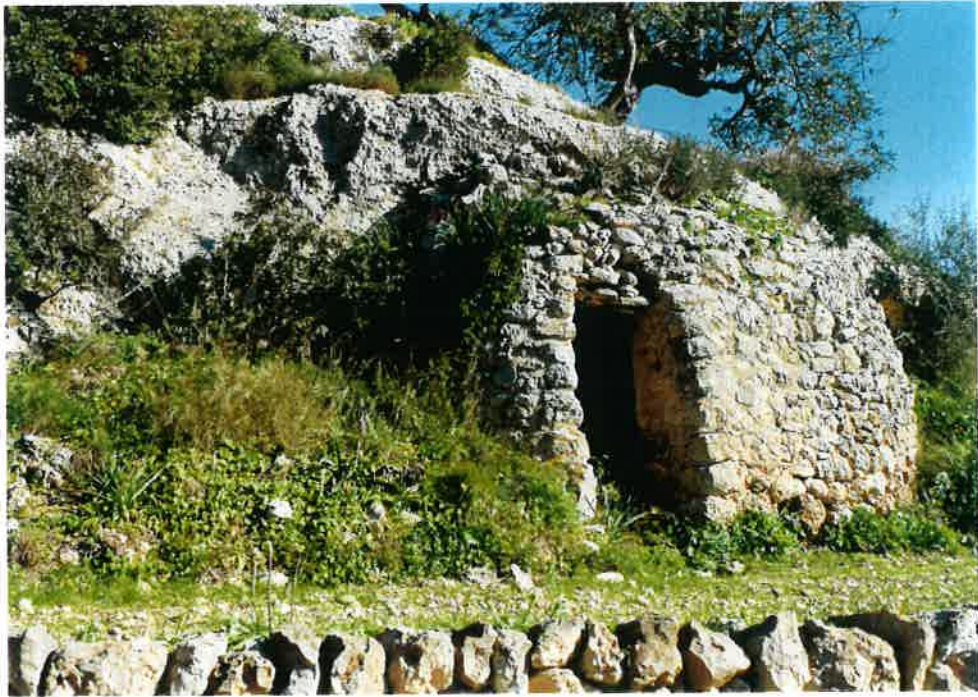
FITXA N°13

DESCRIPCIÓ:	DUES COVES NATURALS RETOCADES AMB UNA FUNCIÓ INDETERMINADA.
CONSERVACIÓ:	LES COVES PRESENTEN DEFECTES DE CONSERVACIÓ A LES SEVES ESTRUCTURES I A LES COBERTES. LES CAUSES SÓN LES OBRES PRIVADES, LES FEINES AGRÍCOLES AUXILIARS I LES REUTILITZACIONS.
PROPIETAT:	PRIVADA.
BIBLIOGRAFIA:

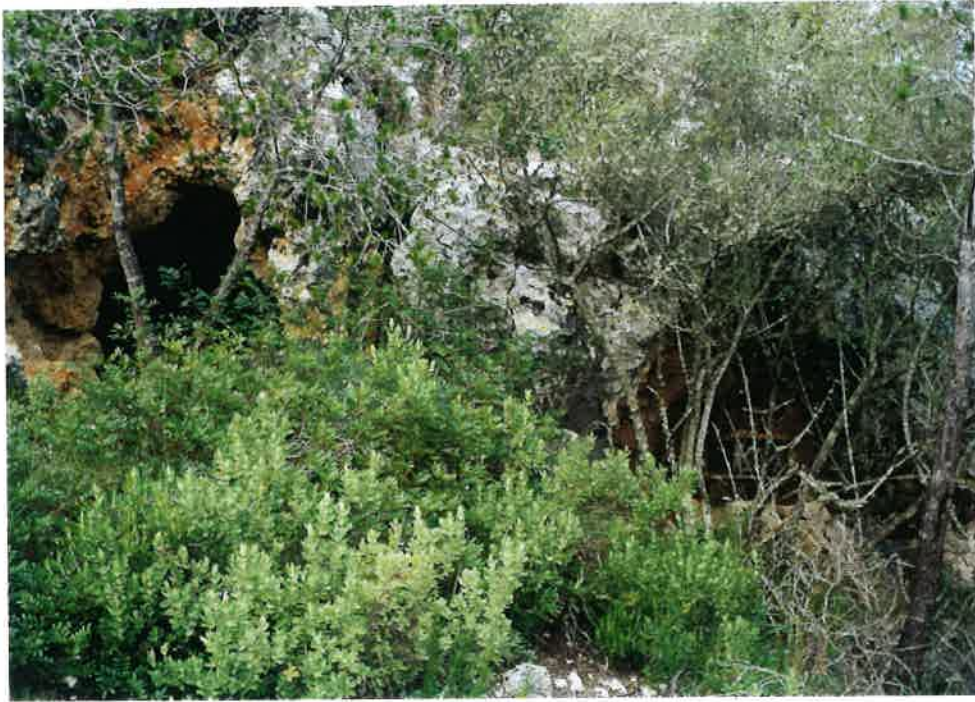
FITXA N°14

DESCRIPCIÓ:	COVA NATURAL, ES DESCONEIX SI FOU UTILITZADA.
CONSERVACIÓ:	LES ESTRUCTURES TENEN DEFECTES DE CONSERVACIÓ, LES CAUSES D'AQUESTA DETERIORACIÓ SÓN LES REUTILITZACIONS I L'EROSIÓ.
PROPIETAT:	PRIVADA.
BIBLIOGRAFIA:

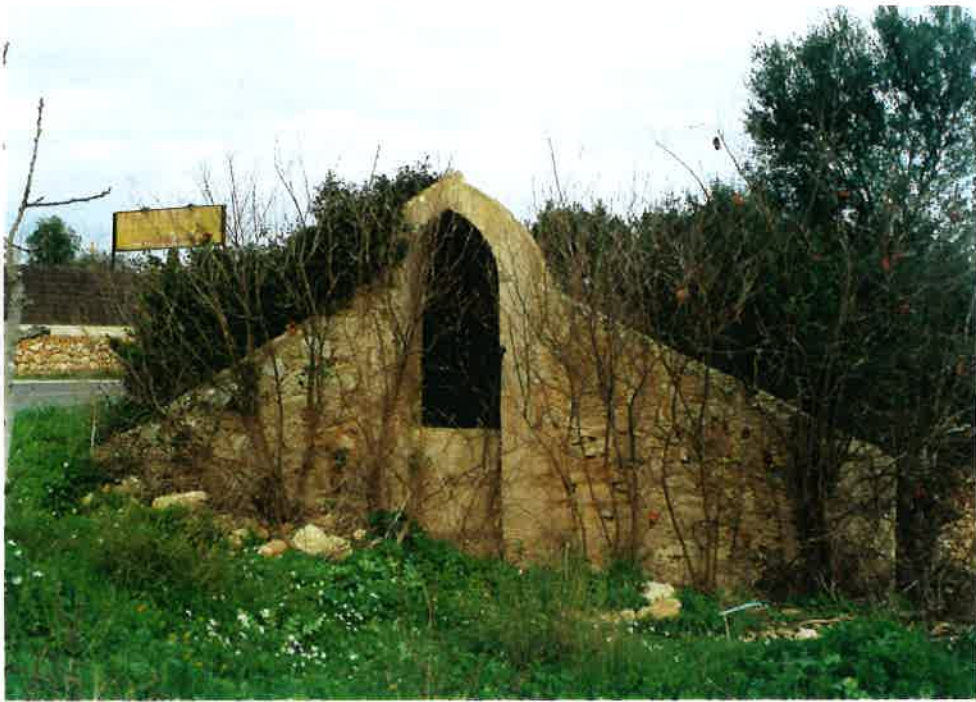
VALORACIÓ GLOBAL	CONSTRUCCIÓ UNITÀRIA, PRESENTA UN MAL ESTAT DE CONSERVACIÓ DEGUT A QUE NO S'HAN REALITZAT RECENTMENT OBRES DE REPARACIÓ. ÉS NECESSARI REALITZAR OBRES DE SANEJAMENT DE TOTA LA VEGETACIÓ QUE HA CRESCUT DAMUNT.
CONJUNT	ÉS UN ELEMENT SINGULAR QUE MARCA UN PUNT DE REFERÈNCIA A LA CARRETERA VELLA DE SINEU.
COMPOSICIÓ VOLUMÈTRICA	ÉS UNITARI I NO ADMET CAP TIPUS DE MODIFICACIÓ.
ESTRUCTURA	L'INTERIOR ÉS TROBA EN BON ESTAT. CONSERVAR

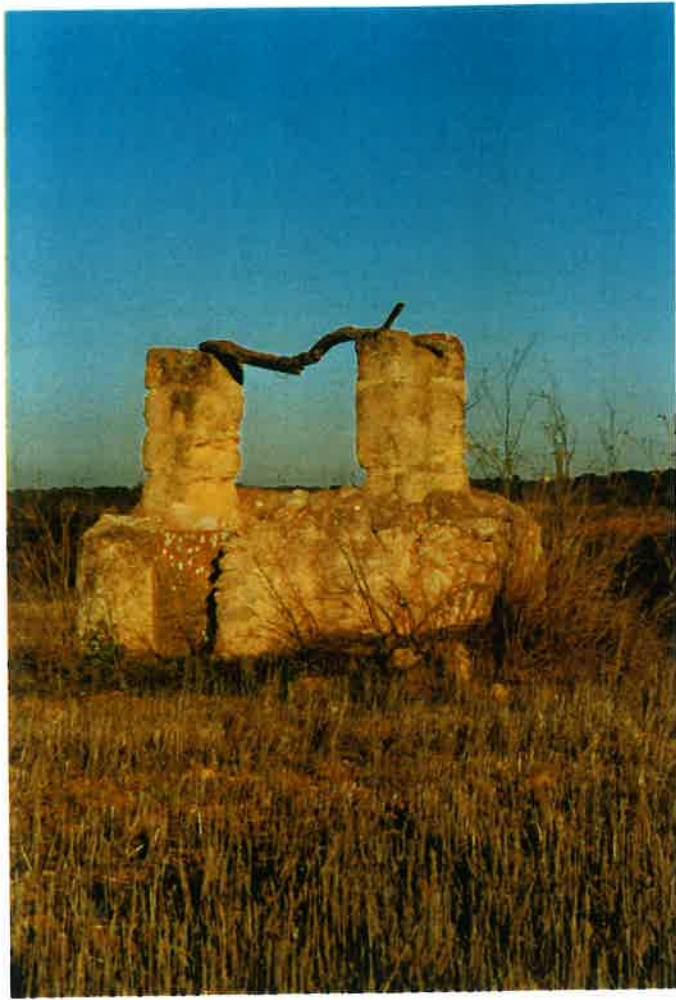
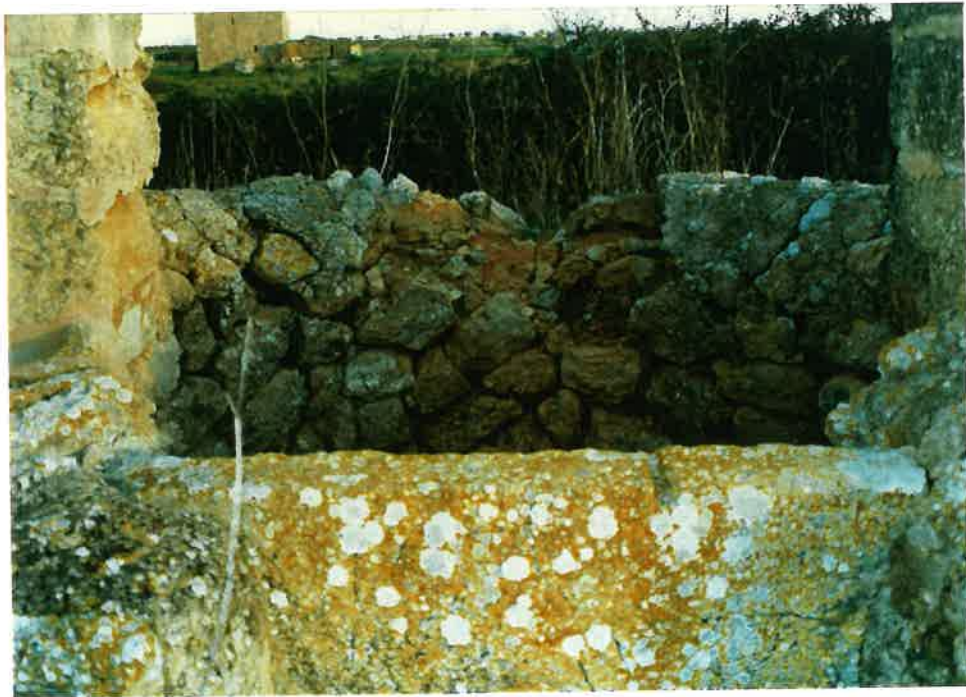
VALORACIÓ GLOBAL	CONSTRUCCIÓ UNITÀRIA, PRESENTA DESPERFECTES PUNTUALS. NECESSITA LA REPARACIÓ D'AQUESTS DESPERFECTES PUNTUALS.
CONJUNT	ÉS UN ELEMENT SINGULAR, MARCA UN PUNT DE REFERÈNCIA.
COMPOSICIÓ VOLUMÈTRICA	ÉS UNITARI I NO ADMET CAP TIPUS DE MODIFICACIÓ.
ESTRUCTURA	L'INTERIOR ÉS TROBA EN BON ESTAT. CONSERVAR

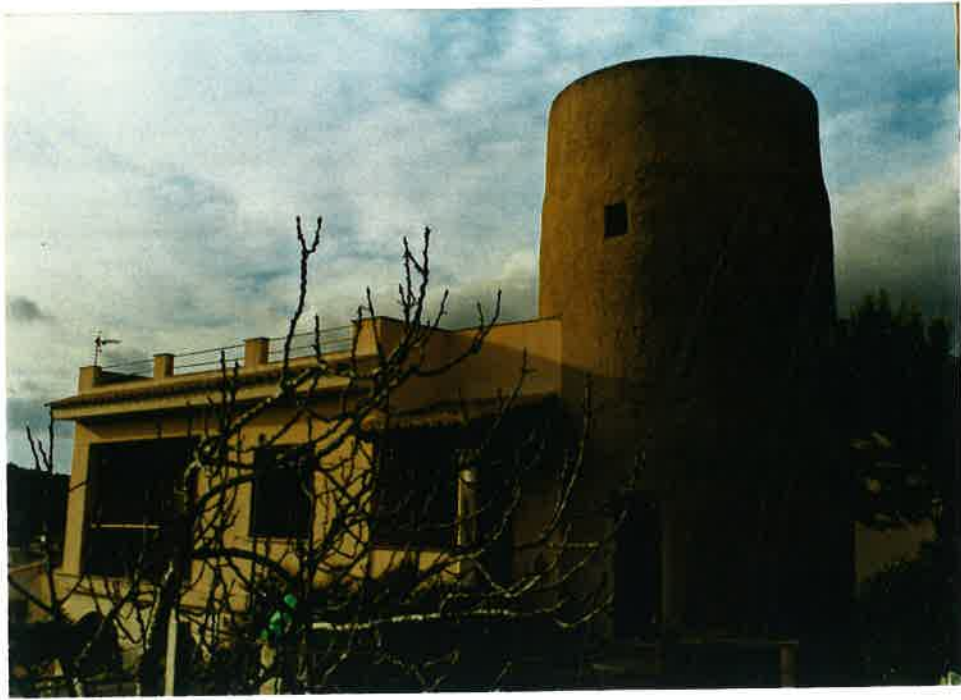
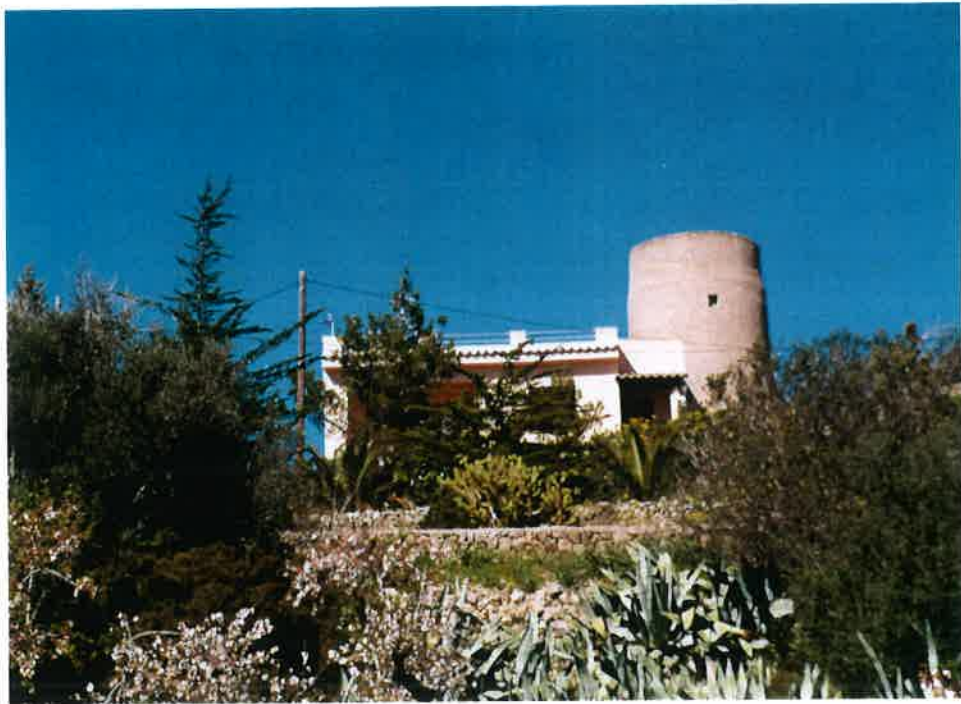
VALORACIÓ GLOBAL	L'INTERÈS ESTÀ EN ELS RESTES DEL MOLÍ, LA CONSTRUCCIÓ MODERNA QUE TÉ AFEGIDA SOBRA. ESTÀ EN MAL ESTAT. FALTA L'ACABAT SUPERIOR, I ESTÀ ATERRACAT EXTERIORMENT.
CONJUNT	ÉS UN ELEMENT SINGULAR.
COMPOSICIÓ VOLUMÈTRICA	ÉS UNITARI I NO ADMET CAP TIPUS DE MODIFICACIÓ.
ESTRUCTURA	L'ESTRUCTURA DEL MUR DEL MOLÍ ES TROBA EN BON ESTAT. L'ATERRACAT EXTERIOR NO ÉS PROPI DELS MOLINS, ES PERMETRAN LES OBRES AMB LA INTENCIÓ DE RECUPERAR EL SEU ESTAT ORIGINAL
COBERTES	FALTA EL REMAT SUPERIOR, ES PERMETRAN LES OBRES AMB LA INTENCIÓ DE RECUPERAR-LO DE MANERA IDÈNTICA AL ORIGINAL

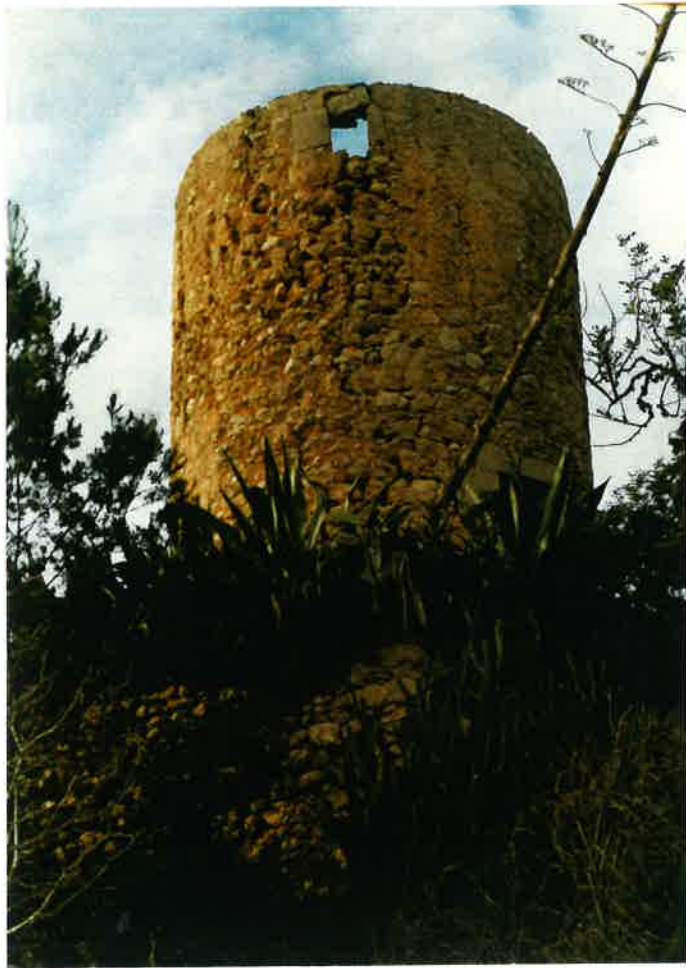
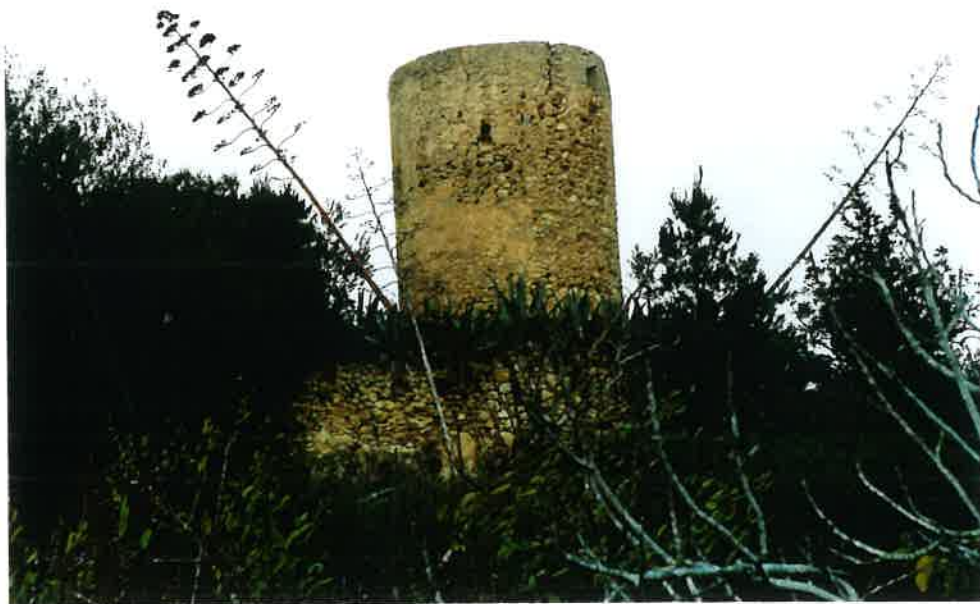
VALORACIÓ GLOBAL	L'INTERÈS ESTÀ EN ELS RESTES DEL MOLÍ, ES TROBA EN MAL ESTAT.
CONJUNT	ÉS UN ELEMENT SINGULAR.
COMPOSICIÓ VOLUMÈTRICA	ÉS UNITARI I NO MÉS ES PERMETRAN LES OBRES AMB LA INTENCIÓ DE RECUPERAR EL SEU ESTAT ORIGINAL.
ESTRUCTURA	EL MUR DEL MOLÍ ÉS DE MAMPOSTERIA I DEGUT AL SEU ESTAT, SENSE COBERTA PRESENTA CRUIS EN LA PART SUPERIOR QUE INDIQUEN QUE S'ESTÀ DETERIORANT MOLT. NECESSITA OBRES DE CONSOLIDACIÓ DE L'ESTRUCTURA.
COBERTES	FALTA EL REMAT SUPERIOR, ES PERMETRAN LES OBRES AMB LA INTENCIÓ DE RECUPERAR-LO DE MANERA IDÈNTICA AL ORIGINAL

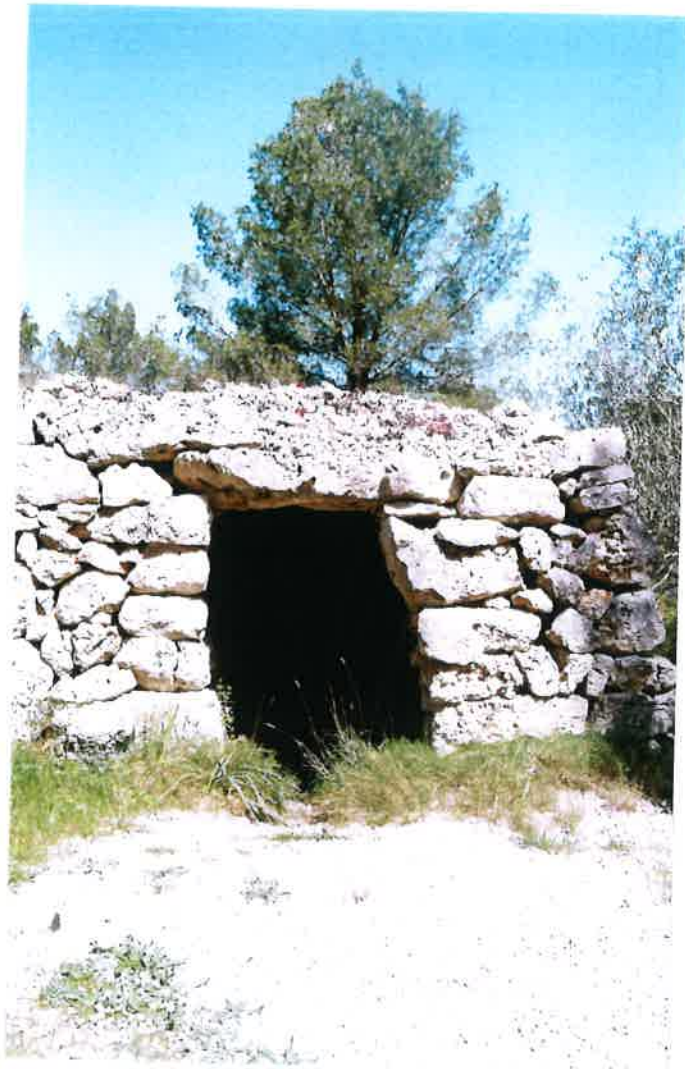
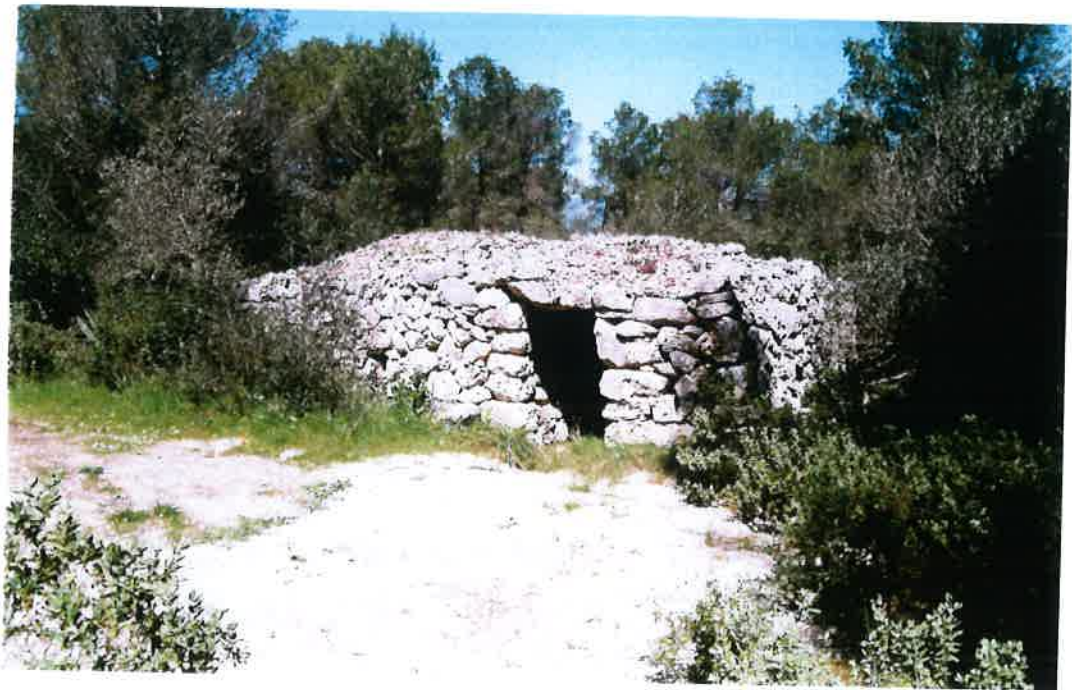
VALORACIÓ GLOBAL	CABANYA DE ROTER.
CONJUNT	-
COMPOSICIÓ VOLUMÈTRICA	TÉ UNA VOLUMETRIA RECTANGULAR SIMPLE.
ESTRUCTURA	DE MUR DE PEDRA SECA. NECESSITA REPARACIONS, CONSERVAR
FAÇANES	-
COBERTES	ÉS UN TIPUS DE COBERTA ESPECIAL, QUE NECESSITA REPARACIONS, CONSERVAR
INTERIORS	-
ESPAIS COMUNS	-
ALTRES ELEMENTS
