Elements catalogats dins l'àmbit del Pla Especial de Protecció

Ses Coves

DENOMINACIÓ	Son Sastre	CODI	SC-01/C
--------------------	-------------------	-------------	----------------

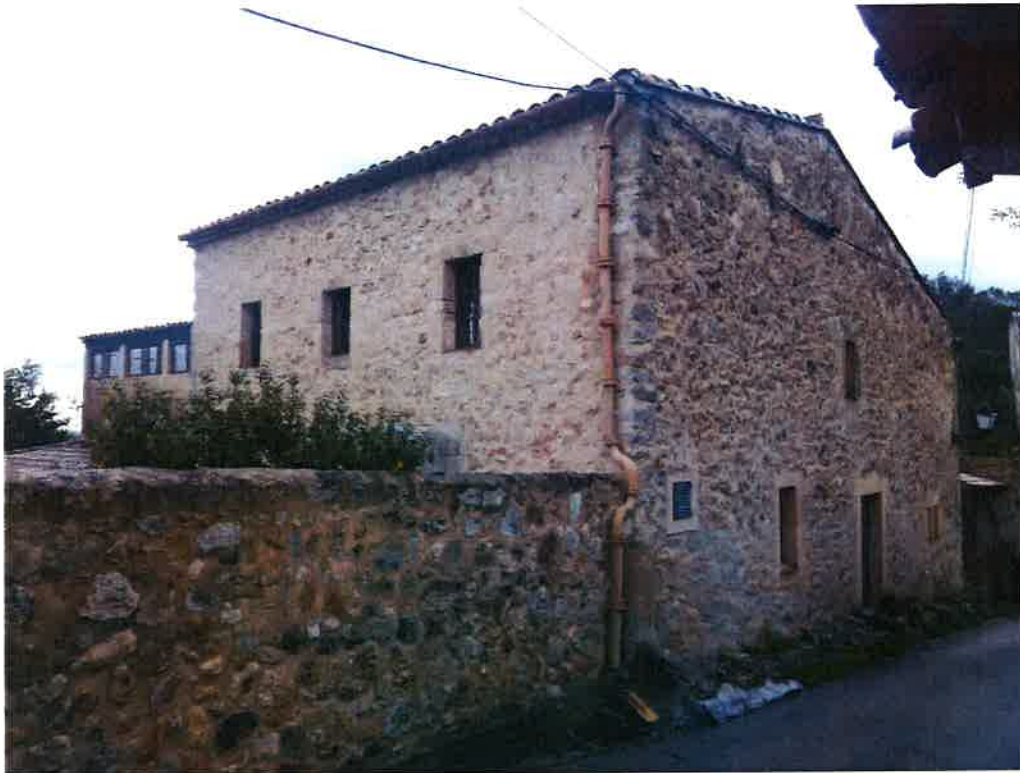
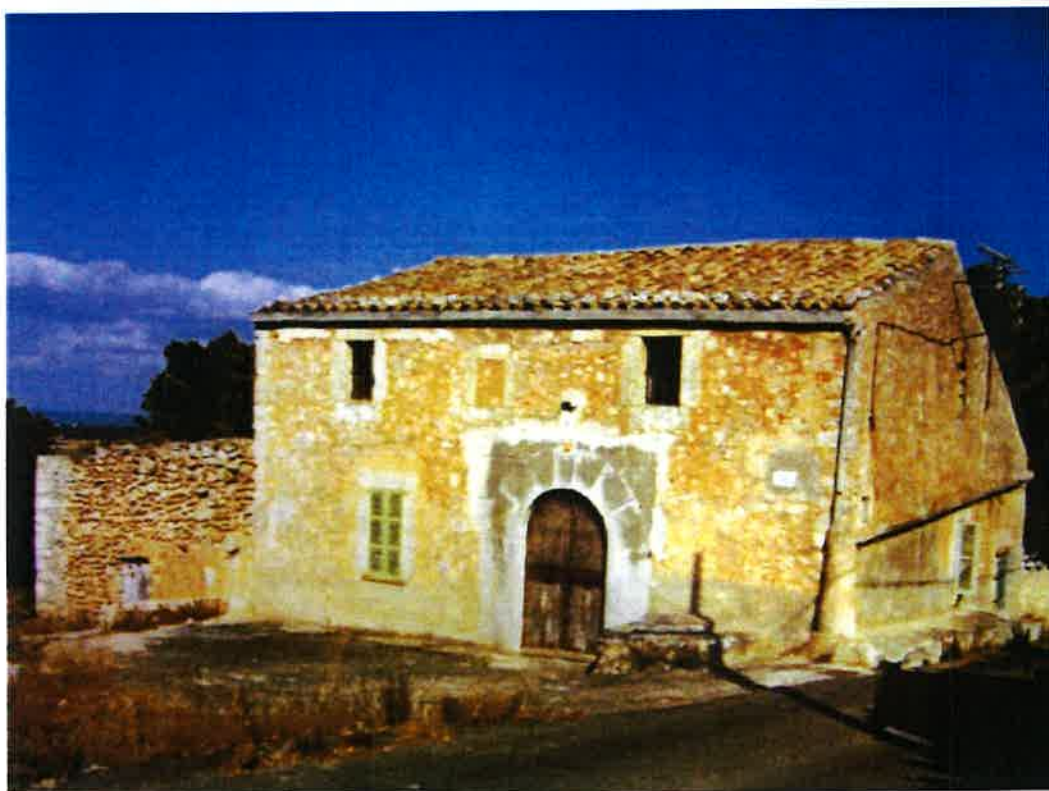
FOTOGRAFIES

Edifici amb alçat de dues plantes i coberta amb dos aiguavessos, situat en perpendicular al carrer. Aquest habitatge té davant la façana principal una petita clastra oberta. L'ingrés el forma un portal de pedra d'arc rodó adovellat amb els brancals d'una peça.

Els murs són de paredat en verd, actualment amb la pedra vista.

ESTAT DE CONSERVACIÓ	Bo
INTERVENCIÓ	Reformada. Malmesa per una rehabilitació desencertada que ha modificat les proporcions i la composició de la façana i el tancament de la parcel·la, modificant les proporcions de l'edificació original.

Estat original, anterior a la reforma

GRAU DE PROTECCIÓ	C
USOS PERMESOS	Segons el règim d'usos establert al Títol III de les Normes del Pla Especial de Protecció.
ELEMENTS A PRESERVAR	Es consideren cossos protegits l'edificació de dues plantes a dos aiguavessos i l'edificació adossada corresponent a l'antic cup, d'acord amb l'estat original de l'edificació previ a la moderna reforma
INTERVENCIÓ PREFERENTS	Recuperació de l'acabat de façana referit rústic original, existent abans de la moderna reforma. Recuperació de la vorera de pedra i còdols a l'aliniació amb el carrer
INTERVENCIÓ ADMISSIBLES	Les permeses a la normativa del PE per al grau de protecció C.

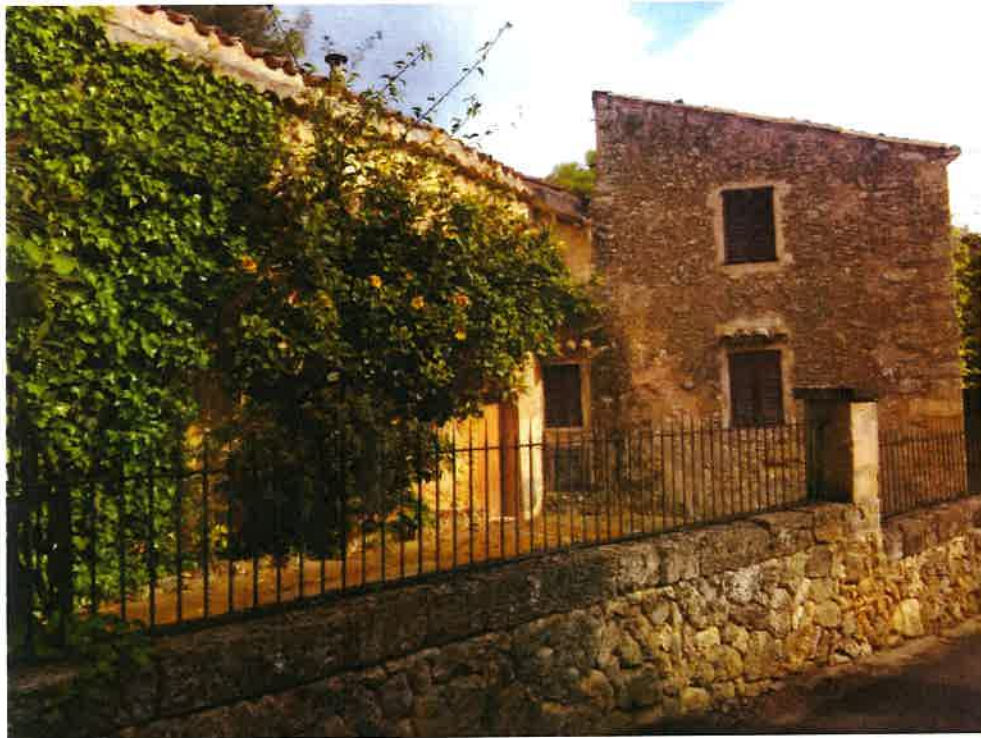
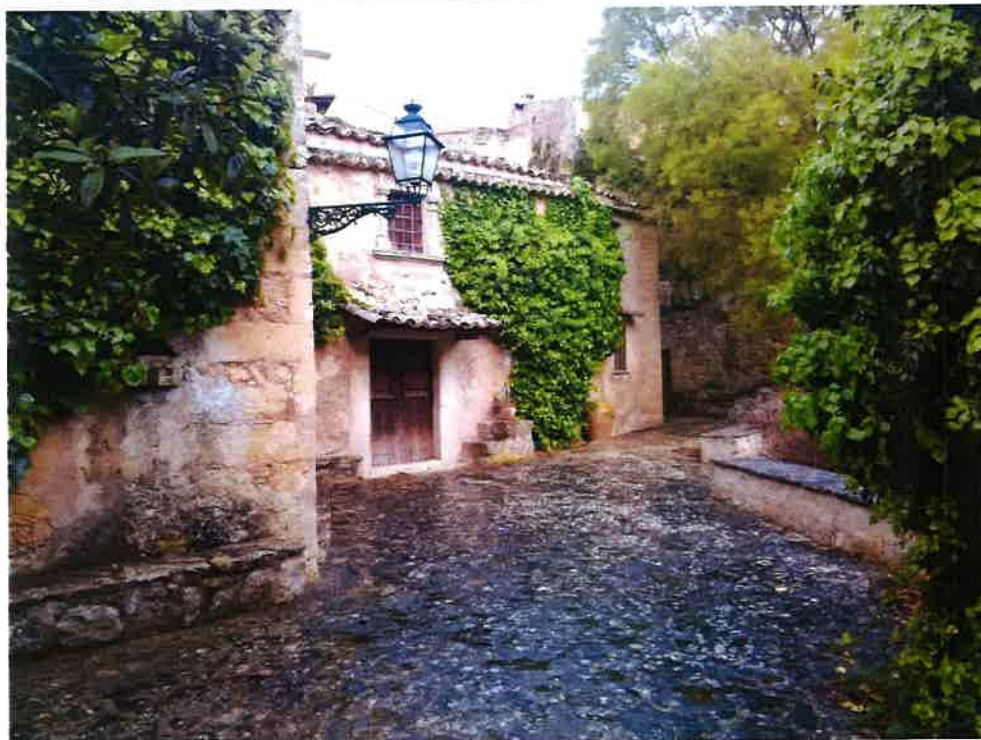
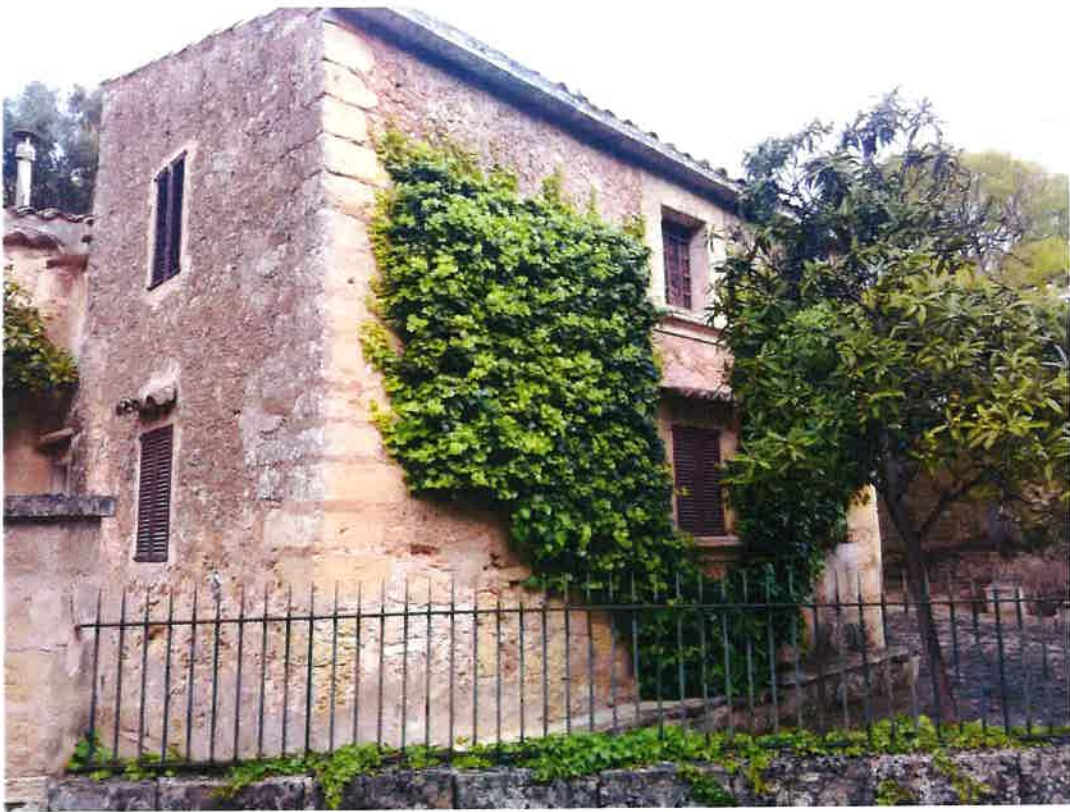
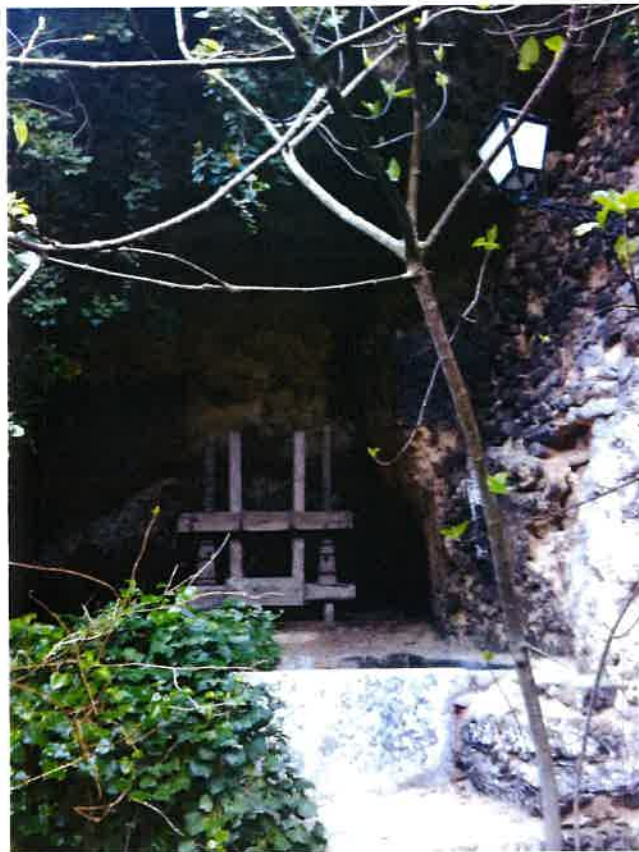
FOTOGRAFIES

Construcció configurada per tres cossos amb planta amb forma de "T". Alçat de dues plantes. L'entrada principal és un portal de llinda i té una teulada com a porxada. Al primer pis hi ha una finestra de tradició renaixentista. Al jardí de la casa hi ha les antigues dependències del molí de sang. Vora el carrer trobam dues construccions, una amb volta de canó i aresta on es feia l'aiguarent i l'altre amb volta de canó. A l'altra banda del carrer hi ha el cup excavat dins la roca i la premsa de vi amb la data 1774.

ESTAT DE CONSERVACIÓ	Bon estat exterior
INTERVENCIÓNS	L'estat actual és resultat d'una reforma contemporània. És probable que la finestra renaixentista sigui una incorporació posterior.

GRAU DE PROTECCIÓ	B		
USOS PERMESOS	Segons el règim d'usos establert al Títol III de les Normes del Pla Especial de Protecció.		
ELEMENTS A PRESERVAR	Estructures, façanes i cobertes, incloent els acabats superficials de façana. Especialment a preservar són la finestra renaixentista, la construcció amb volta de canó i arista i el cup.		
INTERVENCIÓNS PREFERENTS	No se'n determinen.		
INTERVENCIÓNS ADMISSIBLES	Les permeses a les normes del PE per al grau de protecció B. En el molí de sang, la construcció amb volta de canó i arista i el cup només es permetran obres de restauració, conservació i consolidació.		
PROTECCIÓ ESPECÍFICA		DECLARACIÓ

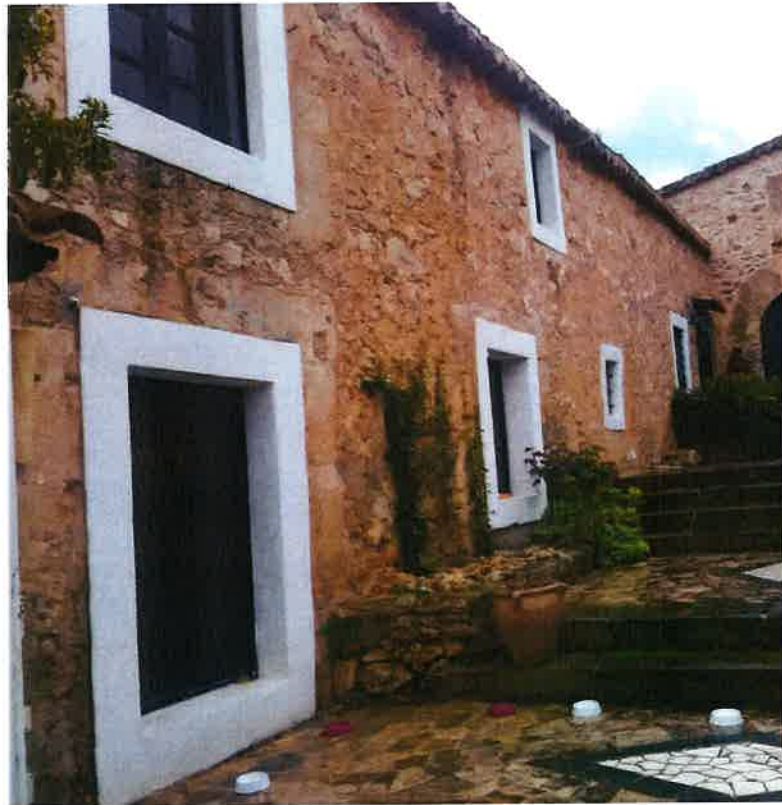
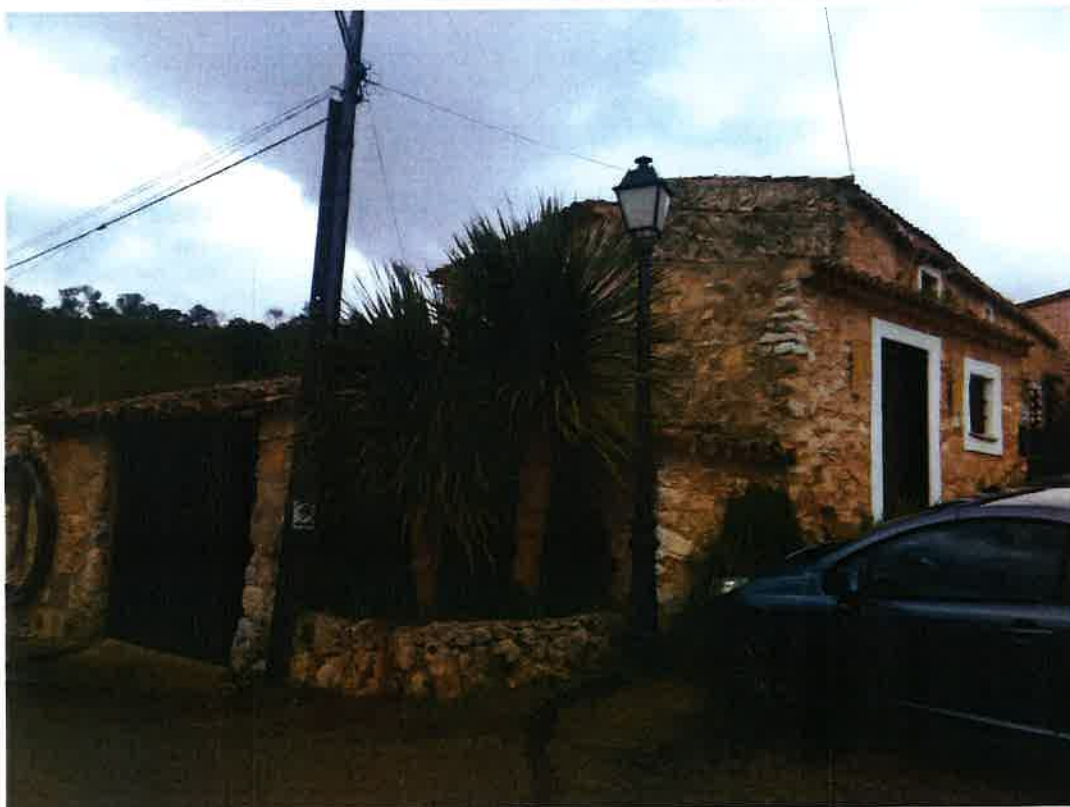
FOTOGRAFIA

Casa de dues plantes i dos aiguavessos amb accés a través d'una carrera, abans en pendent i ara escalonada, entorn a la qual s'agrupen altres cases. Els buits de la façana principal són de dimensions variades i es disposen molt lliurement, la qual cosa la caracteritza. La façana conserva molt bé la textura original de paret de pedra semiamagada amb un rejuntat i allisat fet amb morter rústic.

GRAU DE PROTECCIÓ	B		
USOS PERMESOS	Segons el règim d'usos establert al Títol III de les Normes del Pla Especial de Protecció.		
ELEMENTS A PRESERVAR	Es considera com a cos protegit l'edificació de dues plantes a dos aiguavessos.		
INTERVENCIÓNS PREFERENTS	No se'n determinen.		
INTERVENCIÓNS ADMISSIBLES	Les permeses a la normativa del PE per al grau de protecció B.		
PROTECCIÓ ESPECÍFICA		DECLARACIÓ

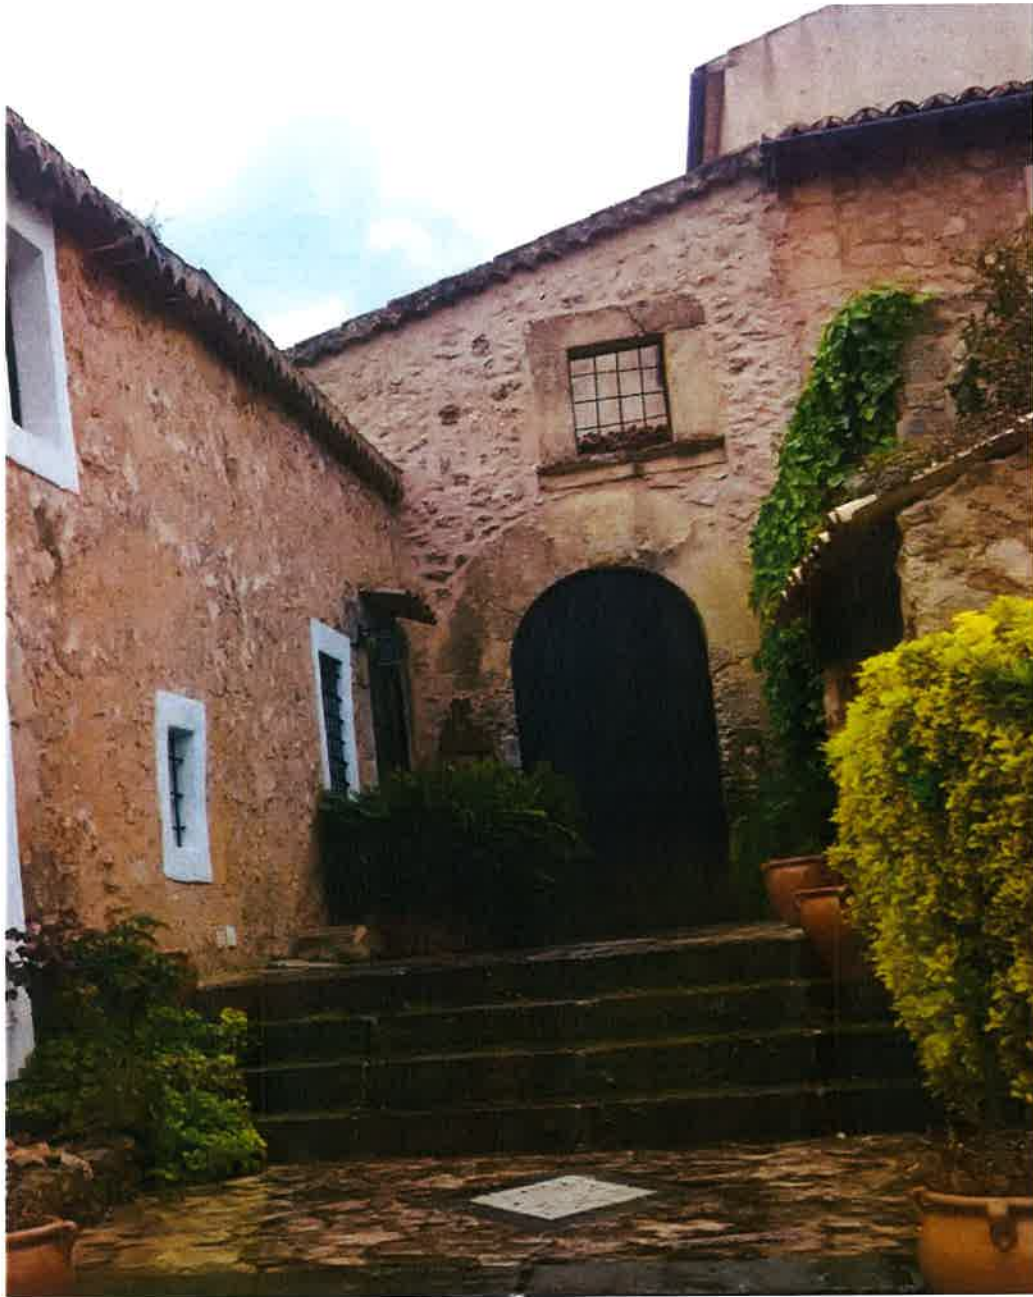
FOTOGRAFIA

De l'antiga casa en queda únicament el pany de la façana principal recaient sobre el fons d'una carrera, abans en pendent i ara escalonada, entorn a la qual s'agrupen altres cases. La façana és exempta i en ella s'hi troba un portal d'arc de mig punt i una finestra superior, lleugerament desplaçada del seu eix, amb un escopidor finament motllurat. La façana conserva la textura original de paret de pedra.

ESTAT DE CONSERVACIÓ	L'únic pany de façana existent de la casa original presenta un estat mitjançer, i s'observen alguns crulls a la finestra.
INTERVENCIÓNS

GRAU DE PROTECCIÓ	C		
USOS PERMESOS	Segons el règim d'usos establert al Títol III de les Normes del Pla Especial de Protecció.		
ELEMENTS A PRESERVAR	El pany de façana romanent de la casa original.		
INTERVENCIÓNS PREFERENTS	No se'n determinen.		
INTERVENCIÓNS ADMISSIBLES	Les permeses a la normativa del PE per al grau de protecció C. En cas d'adossar-se cap cos d'edificació, aquest no podrà sobresortir de la façana. La nova coberta podrà ajustar-se al pendent superior del pany existent.		
PROTECCIÓ ESPECÍFICA		DECLARACIÓ

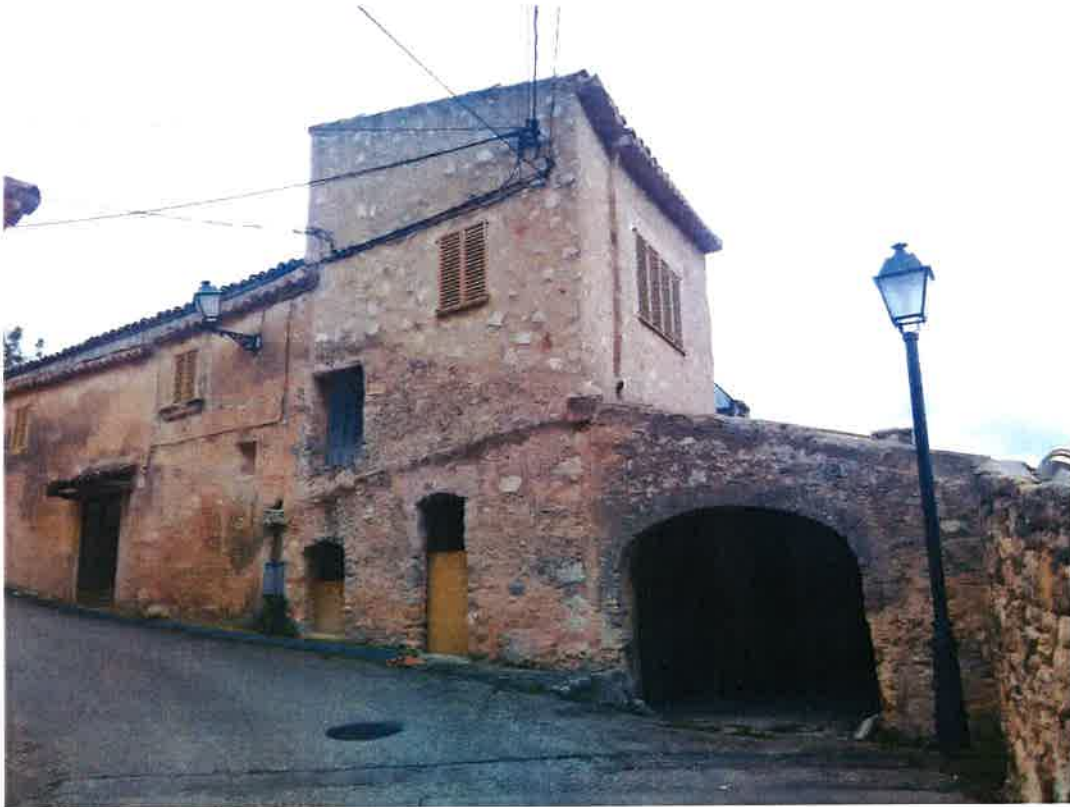
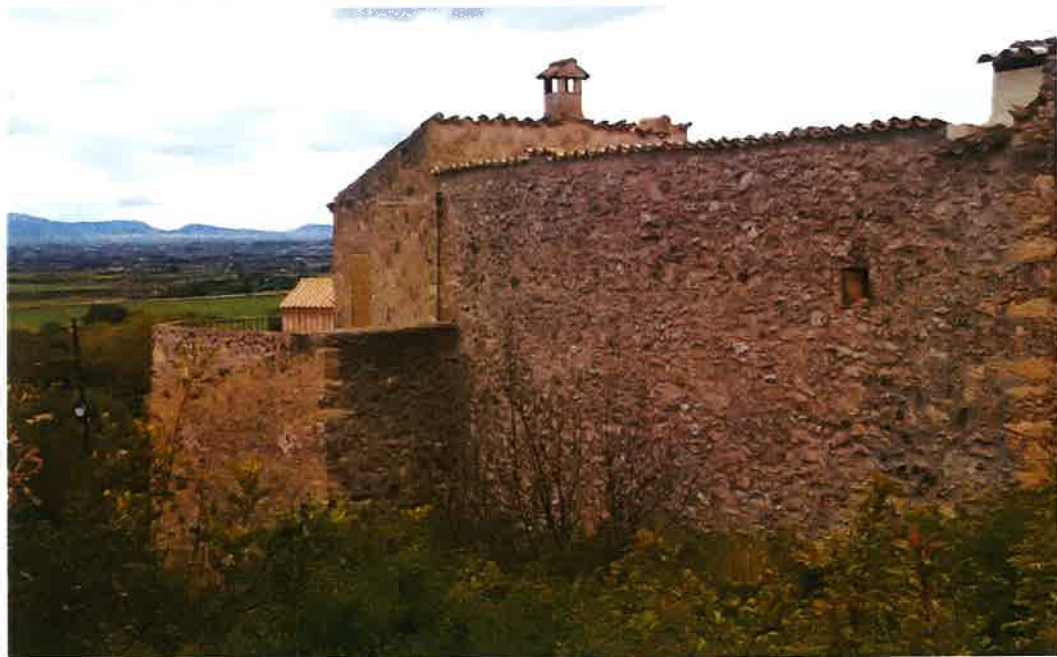
FOTOGRAFIES

Conjunt alineat de cossos d'un sòl aiguavés, confrontant directament al carrer, en fort pendent. El cos principal, disposat centralment, és de dues plantes, al qual s'adossen lateralment dos cossos originalment auxiliars (pallissa i portassa). El cos lateral inferior s'ha peraltat amb una planta de nova construcció. La façana és molt rústica, amb una composició irregular de buits de diferents dimensions i diferents acabats de façana tradicionals. El portal principal té una petita visera volada de fusta i teules. El cos principal presenta un referit més fi que als cossos laterals, més rústics o amb pedra vista. És remarcable el sistema de recollida d'aigües en façana, amb canals volades o canonades de test semiempotrades i cassoletes de pedra tallada i marès.

ESTAT DE CONSERVACIÓ	Bon estat exterior
INTERVENCIÓNS	El cos lateral inferior s'ha peraltat amb una planta de nova construcció, amb una altura resultant superior a la del cos principal, de manera que es desvirtua l'original jerarquització dels cossos laterals al cos principal.

GRAU DE PROTECCIÓ	B		
USOS PERMESOS	Segons el règim d'usos establert al Títol III de les Normes del Pla Especial de Protecció.		
ELEMENTS A PRESERVAR	Estructures, façanes i cobertes, tant pel que respecta a la seva volumetria com en els diferents elements constructius menors (visera, canals, cassolletes) i acabats superficials de façanes.		
INTERVENCIÓ PREFERENTS	Eliminació preferent d'instal·lacions en façana segons estableix l'article 33 de la Normativa del PEP		
INTERVENCIÓ ADMISSIBLES	Les permeses a la normativa del PE per al grau de protecció B.		
PROTECCIÓ ESPECÍFICA		DECLARACIÓ

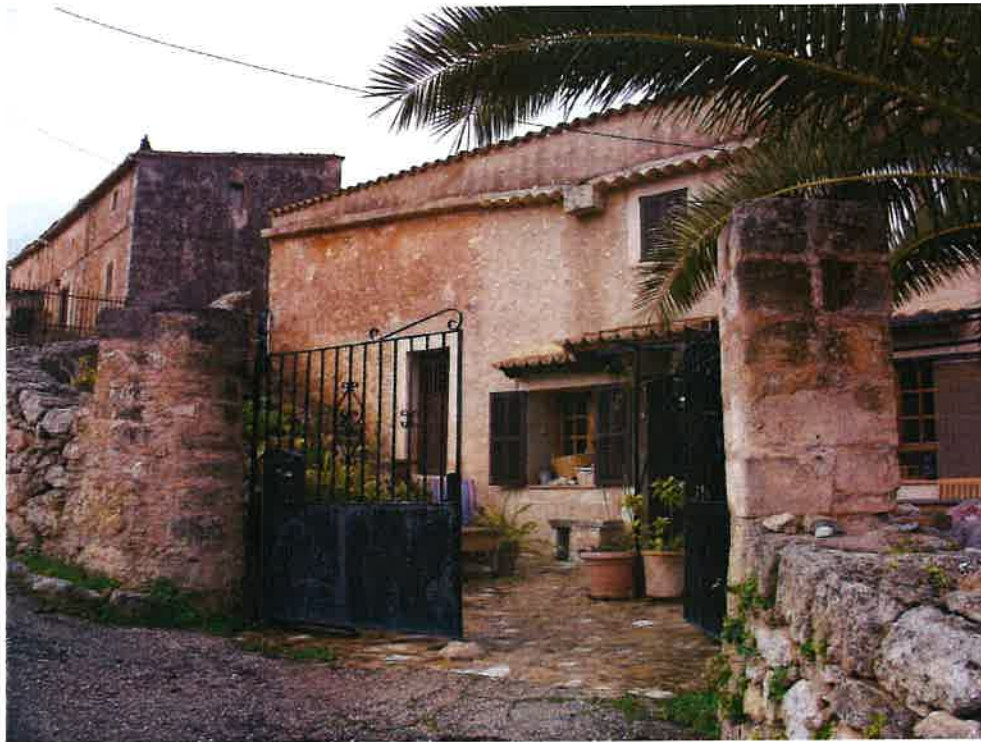
FOTOGRAFIA

<p>El cos principal és de dos aiguavessos i dues altures, i recula respecte del carrer amb una carrera delimitada per tanques de paret seca. A la façana davantera té interès la canal de recollida d'aigües, de dos braços que convergeixen en una cassoleta central de pedra tallada. No obstant, es troba desvirtuada la façana original per diferents volades de teula de protecció dels buits de planta baixa. La façana posterior no ha sofert majors intervencions i conserva una distribució original dels seus buits i el referit rústic tradicional, amb una canal volada de recollida d'aigües.</p>	
CRONOLOGIA/DATACIÓ	
BIBLIOGRAFIA	VALERO I MARTÍ, G.: Conèixer Santa Eugènia; 1996. Ajuntament de Santa Eugènia.

ESTAT DE CONSERVACIÓ	Bo.
INTERVENCIONS	El cos principal ha sofert un peraltat. A la façana davantera s'han introduït unes viseres volades que desvirtuen la tipologia original. Presumiblement, la casa s'ha dividit interiorment en dos habitatges.

GRAU DE PROTECCIÓ	C		
USOS PERMESOS	Segons el règim d'usos establert al Títol III de les Normes del Pla Especial de Protecció.		
ELEMENTS A PRESERVAR	Es considera com a cos protegit l'edificació de dues plantes a dos aiguavessos. Cal preservar la carrera davant de l'accés principal i els sistemes tradicionals de recollida d'aigües.		
INTERVENCIÓNS PREFERENTS	Eliminació de les viseres volades en façana o substitució per elements de formes i materials adients a l'element catalogat.		
INTERVENCIÓNS ADMISSIBLES	Les permeses a les normes del PE per al grau de protecció C.		
PROTECCIÓ ESPECÍFICA		DECLARACIÓ

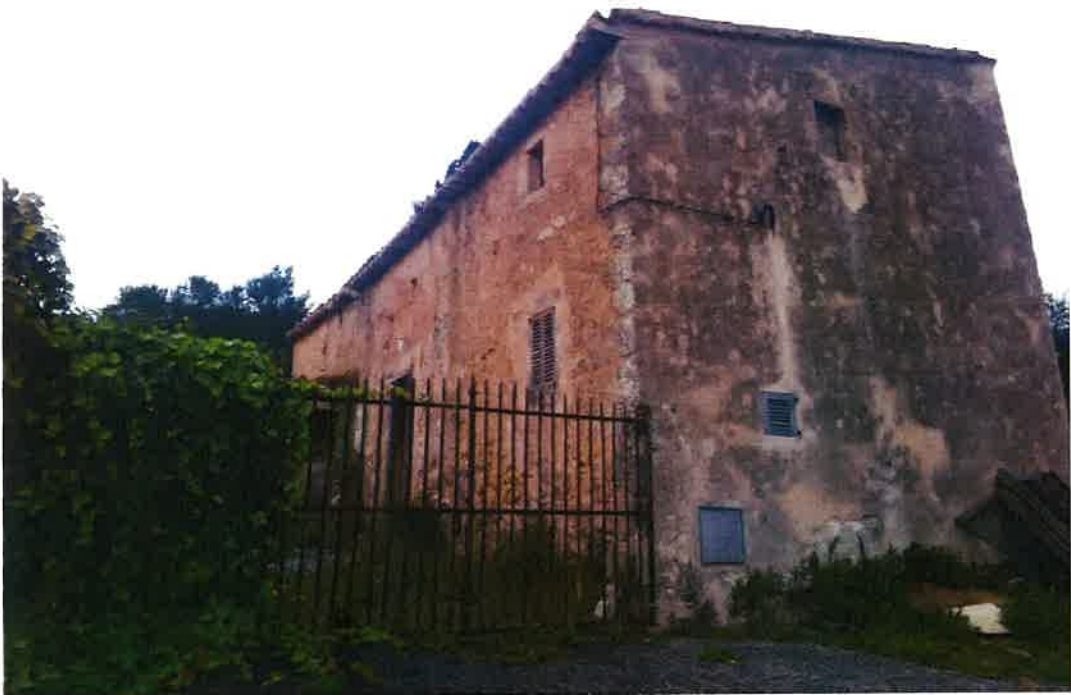
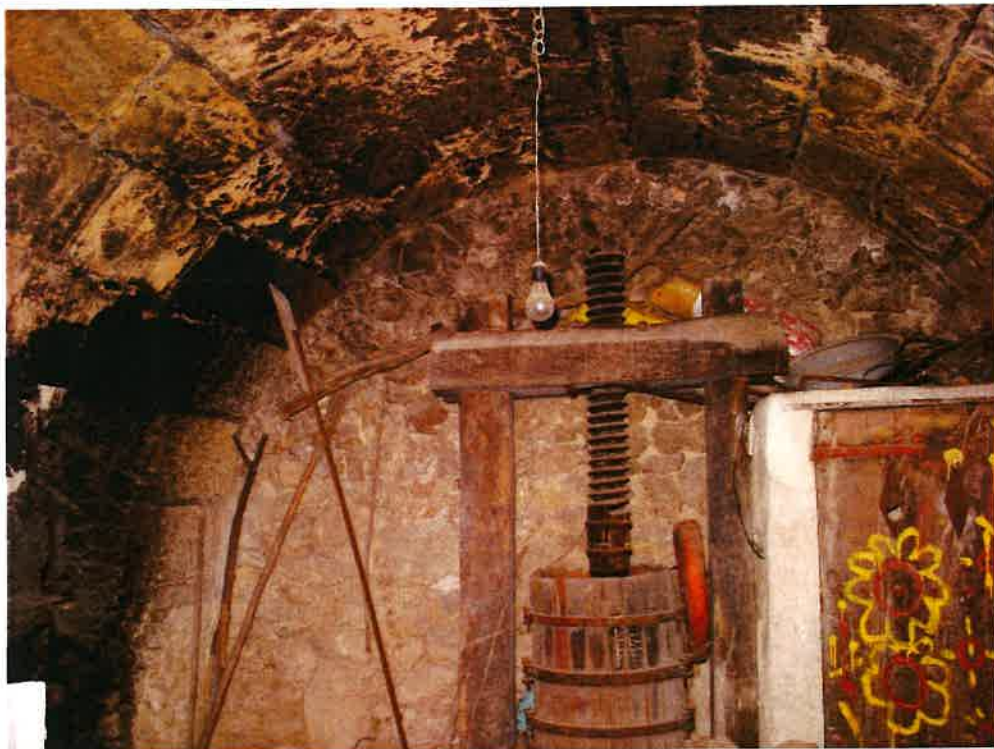
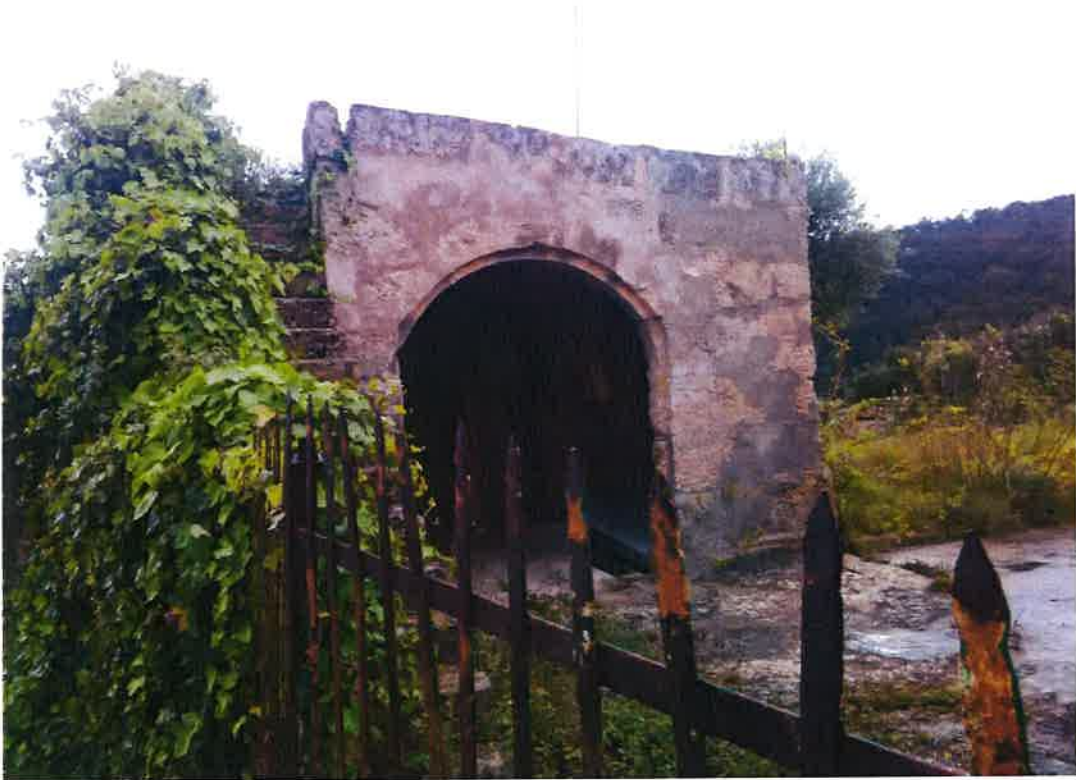
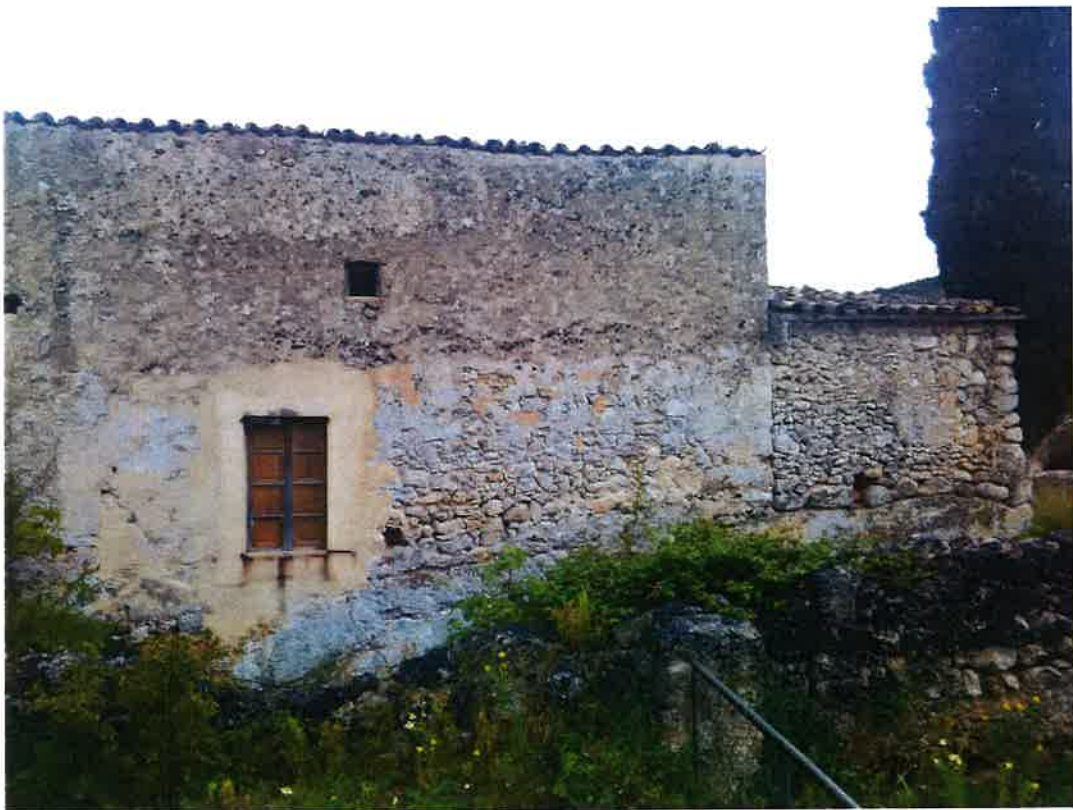
FOTOGRAFIA

<p>Casa de pagès d'un sòl aiguavés, de planta baixa i porxo. Els escassos buits de la façana es limiten a una porta de llinda i uns reduïts finestrons en planta baixa i planta de porxo, amb un coll de cisterna adossat a la façana. La casa té una carrera davantera, on s'ubica una portassa exempta de volta de canó que conté una premsa de vi i un cup. Més enlla de la carrera es troba un interessant aljub de pera completament excavat en la roca. Així mateix és molt singular el fondal situat arran de la part posterior de la casa, resta d'una antiga pedrera de marès.</p>	
CRONOLOGIA/DATACIÓ	
BIBLIOGRAFIA	VALERO I MARTÍ, G.: Conèixer Santa Eugènia; 1996. Ajuntament de Santa Eugènia.

ESTAT DE CONSERVACIÓ	Deteriorat pel seu desús d'anys.
INTERVENCIÓNS

GRAU DE PROTECCIÓ	B		
USOS PERMESOS	Segons el règim d'usos establert al Títol III de les Normes del Pla Especial de Protecció.		
ELEMENTS A PRESERVAR	Estructures, façanes i cobertes, inclosos els elements (canals i cassoleta) de recollida d'aigües i trispol emmacat de la carrera. Portassa de volta amb premsa i cup, aljub excavat i cisterna amb el seu coll.		
INTERVENCIÓNS PREFERENTS	Consolidació de les edificacions, inclosa la portassa. Conservació i/o recuperació de l'aljub excavat i del cup i la premsa de vi.		
INTERVENCIÓNS ADMISSIBLES	Les permeses a les normes del PE per al grau de protecció B.		
PROTECCIÓ ESPECÍFICA		DECLARACIÓ

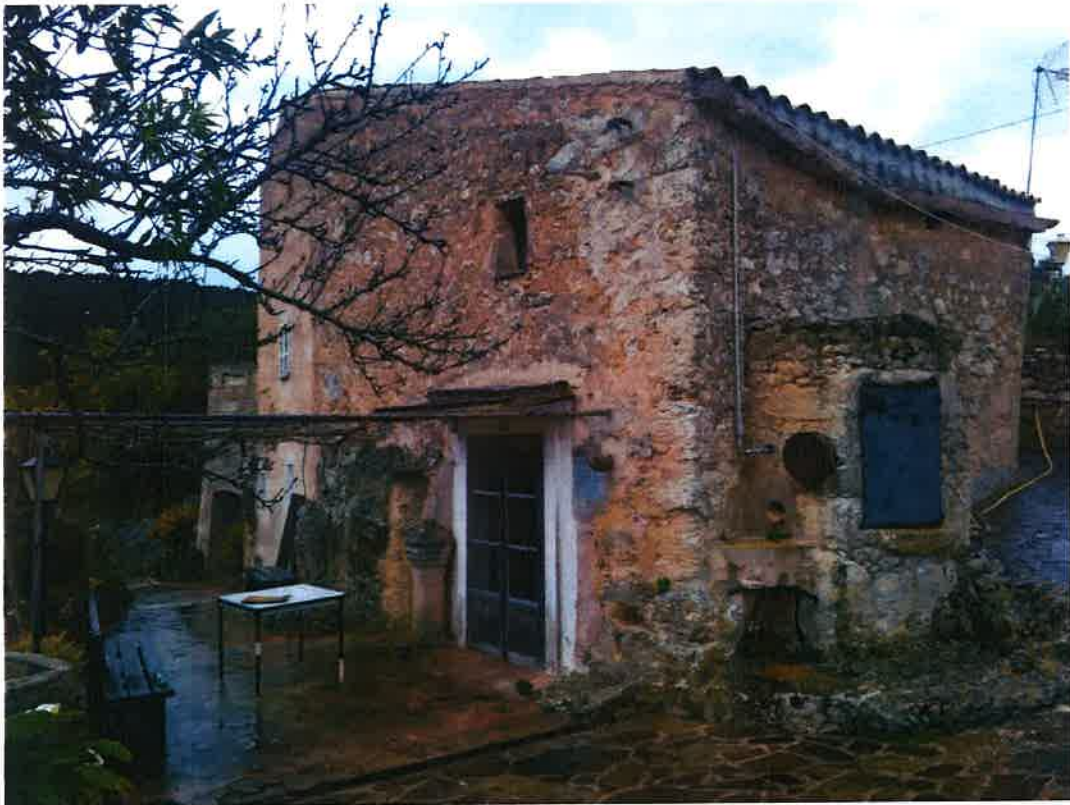
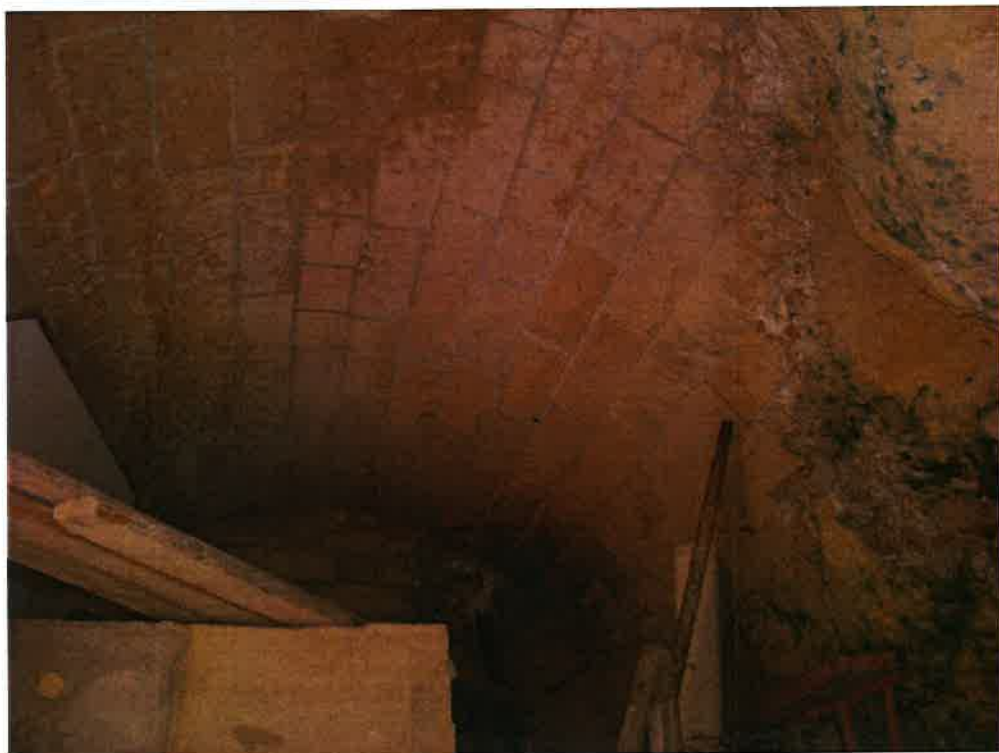
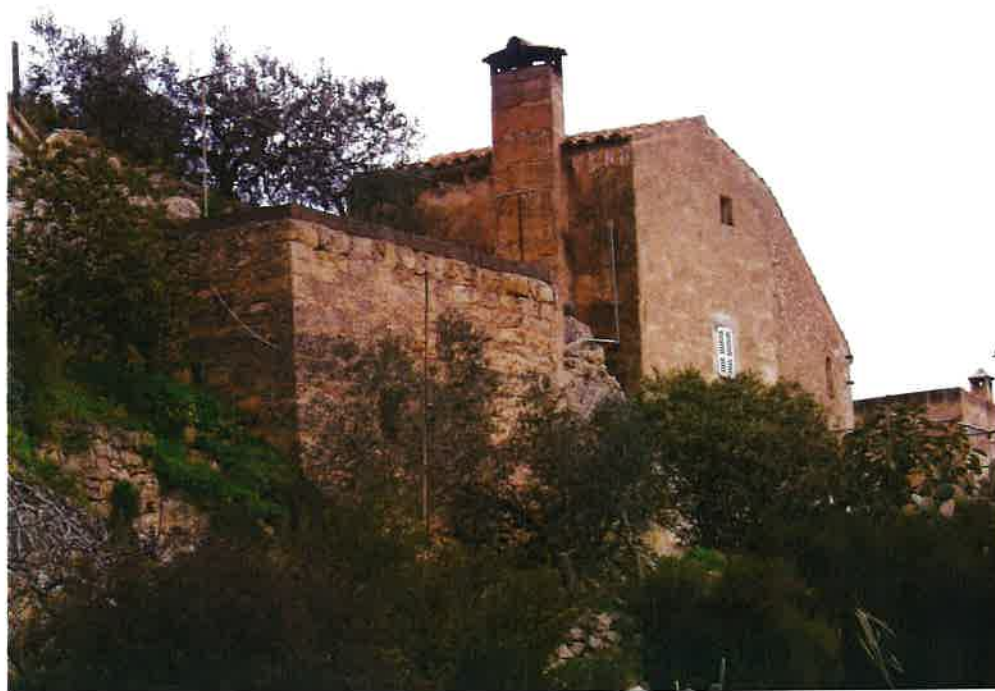
FOTOGRAFIA

Conjunt d'edificacions amb accés des d'un pati i carrera sobre es Comellar de ses Coves, del qual destaca la casa i el celler adossat a la roca del terreny natural. La casa, de coberta a dos aiguavessos, s'aparta de la tipologia habitual i presenta una singular disposició d'obertures en el mur tester, orientat a sudest, en el qual es troba l'accés amb porta de llinda i diferents finestres i finestrons en una composició irregular. La roca del terreny natural, a la qual s'adapta la casa, es mostra present a la façana, i contribueix a donar un caràcter de la major rusticitat. En un lateral es troba la cisterna amb coll de capella. Part de les façanes, probablement les corresponents a un cos adossat més modern, es presenten en un referit fi, mentre que la resta té un acabat de referit rústic que deixa al descobert part de la pedra. Les canals de recollida d'aigües són d'obra volada i fan la volta a l'edificació per arribar sobre l'aljub.

El celler és un singular cos exempt, alineat amb la mateixa carrera de la casa, mig empotrat en la roca, de coberta de volta de marès.

GRAU DE PROTECCIÓ	B		
USOS PERMESOS	Segons el règim d'usos establert al Títol III de les Normes del Pla Especial de Protecció.		
ELEMENTS A PRESERVAR	Estructures, façanes i cobertes, tant pel que respecta a la seva volumetria com a les característiques constructives de detall (acabats superficials de façana, canals) dels cossos d'habitatge i de celler. Cal preservar la carrera davant de l'accés principa, l'aljub i la cisterna.		
INTERVENCIÓNS PREFERENTS	Eliminació preferent d'instal·lacions en façana segons estableix l'article 33 de la Normativa del PEP. Referit (o substitució per materials més adients) del bloc vist al fumeral i al remat superior del cos de celler.		
INTERVENCIÓNS ADMISSIBLES	Les permeses a les normes del PE per al grau de protecció B. Es permet l'obertura de lluernaris en cas que siguin necessaris per a millorar l'habitabilitat de l'immoble, sempre complint amb l'art. 25 de la normativa.

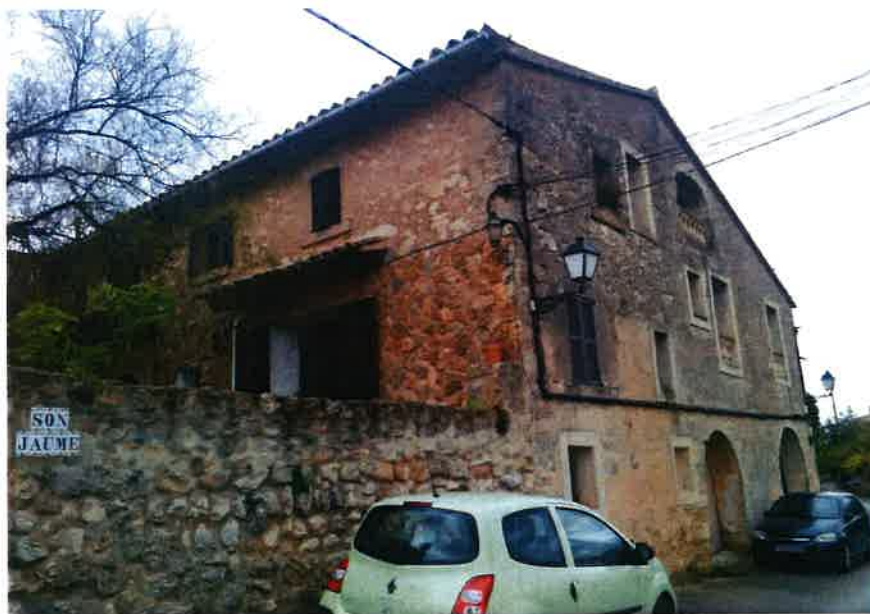
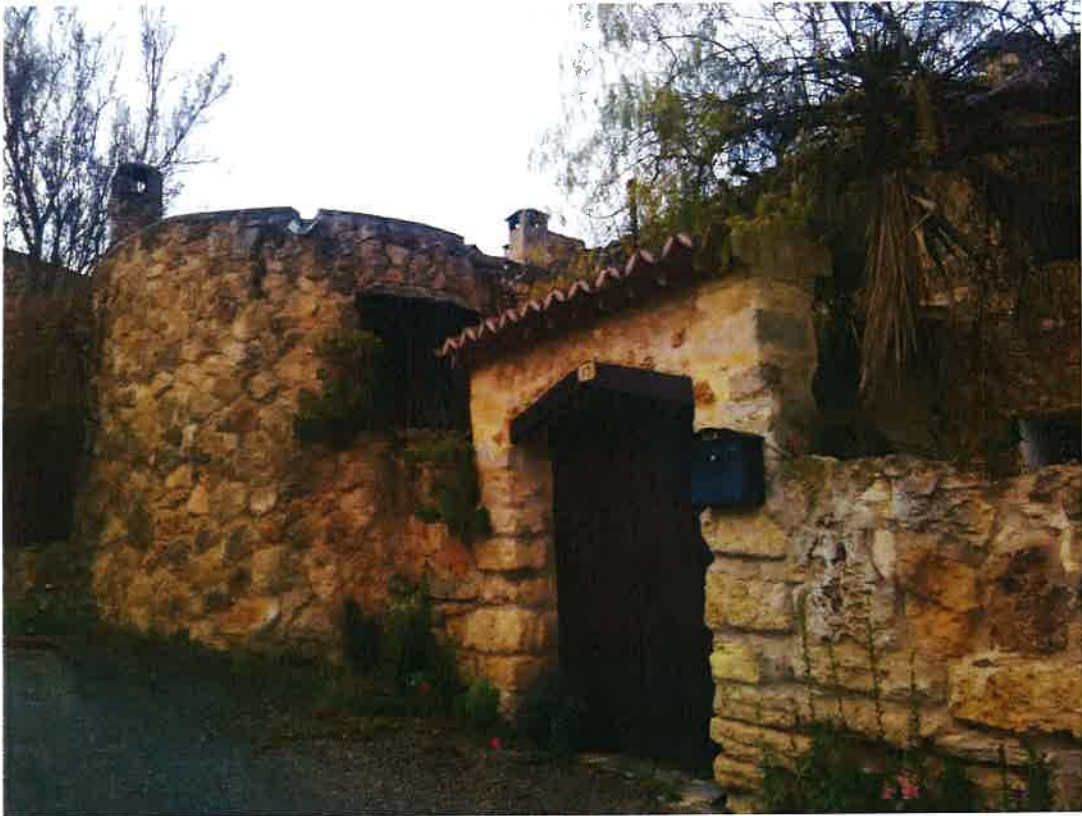
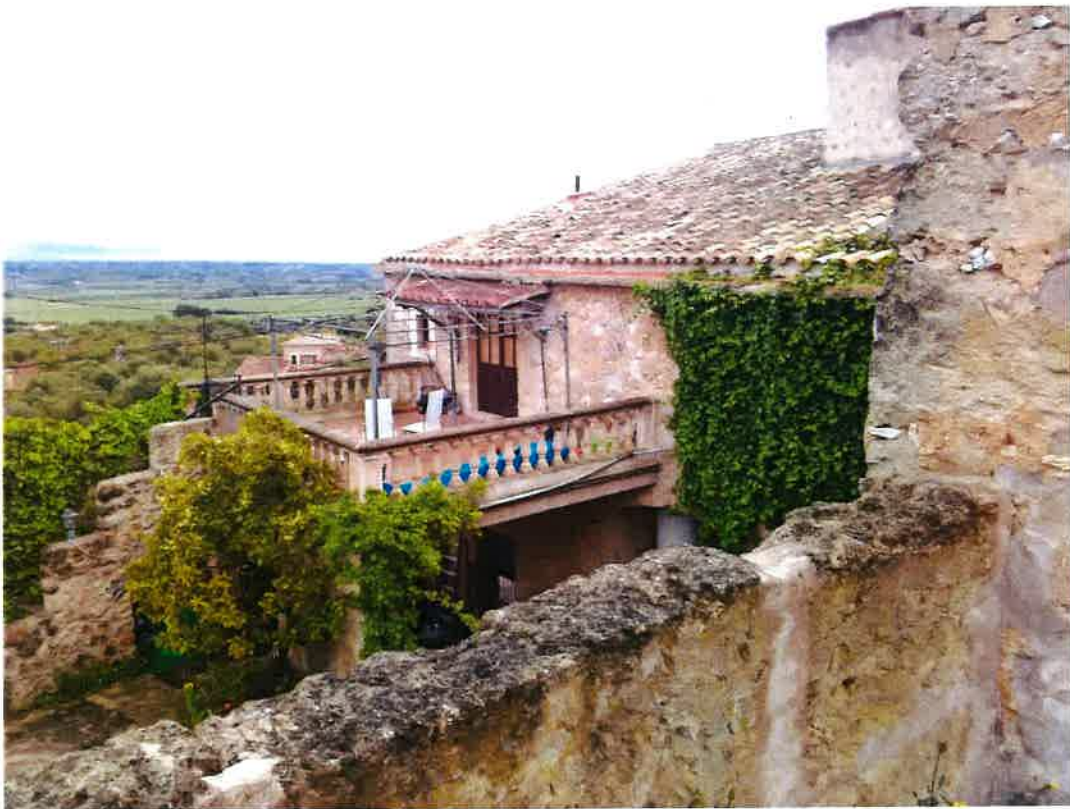
FOTOGRAFIA

El cos principal és de dos aiguavessos (el segon, de gran dimensió, salva dues crugies). Ateses la ubicació en cantonada de la parcel·la i l'orografia del terreny, l'edificació presenta dues altures al carrer d'accés, del qual recula amb una carrera delimitada per una paret moderna de pedra, i tres altures en el seu singular tester que conforma façana al camí de ses Coves. A la part posterior de l'edificació hi ha un corral delimitat, pel costat recaient al camí de ses Coves, per una tanca de pedra. S'observen diversos afegits al cos principal original: un cos menor a la carrera davantera, un terrat i cos d'accés en coberta i, a la part posterior, un porxo amb terrassa balustrada.

La façana del tester és peculiar tant per la seva dimensió com per l'existència en ella de profusió d'obertures (fet impropï de la tipologia). Aquestes són molt diverses tant en forma com en dimensió, i presenten una distribució molt irregular: a la planta inferior finestres i dos arcs de portassa, oberts al carrer; al nivell considerat de planta baixa (nivell on hi ha l'accés a la casa a través de la carrera) finestres balconeres amb balustrades i finestres més petites; i a la planta sota coberta obertures dispars (entre elles un arc irregular balconer). Moltes d'aquestes obertures semblen de nova factura. La façana del tester manté encara un referit rústic tradicional. La façana d'accés presenta obertures convencionals per a la tipologia, però amb dues modernes volades de teula a la planta baixa.

ESTAT DE CONSERVACIÓ	Bon estat exterior
INTERVENCIIONS	Modernes actuacions que desvirtuen la tipologia i caràcter de les façanes pel que fa a la disposició i característiques dels buits, a la claredat planimètrica de les vessants de la coberta i als acabats dels cossos i elements afegits.

GRAU DE PROTECCIÓ	C		
USOS PERMESOS	Segons el règim d'usos establert al Títol III de les Normes del Pla Especial de Protecció.		
ELEMENTS A PRESERVAR	Volumetria del cos principal sense els afegits i acabats superficials originals de façana. Portasses obertes al carrer, que poden comptar amb tancaments de tipus reixa que permetin la visió interior i que facin viable el tancament de la propietat. Cal preservar la carrera davant de l'accés principal.		
INTERVENCIIONS PREFERENTS	Eliminació de les balustradetes dels buits del tester/façana, de l'apacat de pedra de planta baixa de la entrada, i de les dues volades de la façana d'accés. Eliminació preferent d'instal·lacions en façana segons estableix l'article 33 de la Normativa del PEP		
INTERVENCIIONS ADMISSIBLES	Les permeses a les normes del PE per al grau de protecció C.		
PROTECCIÓ ESPECÍFICA		DECLARACIÓ
