Elements catalogats dins l'àmbit del Pla Especial de Protecció

Ses Coves

DENOMINACIÓ	Son Sastre	CODI	SC-01/C
--------------------	-------------------	-------------	----------------

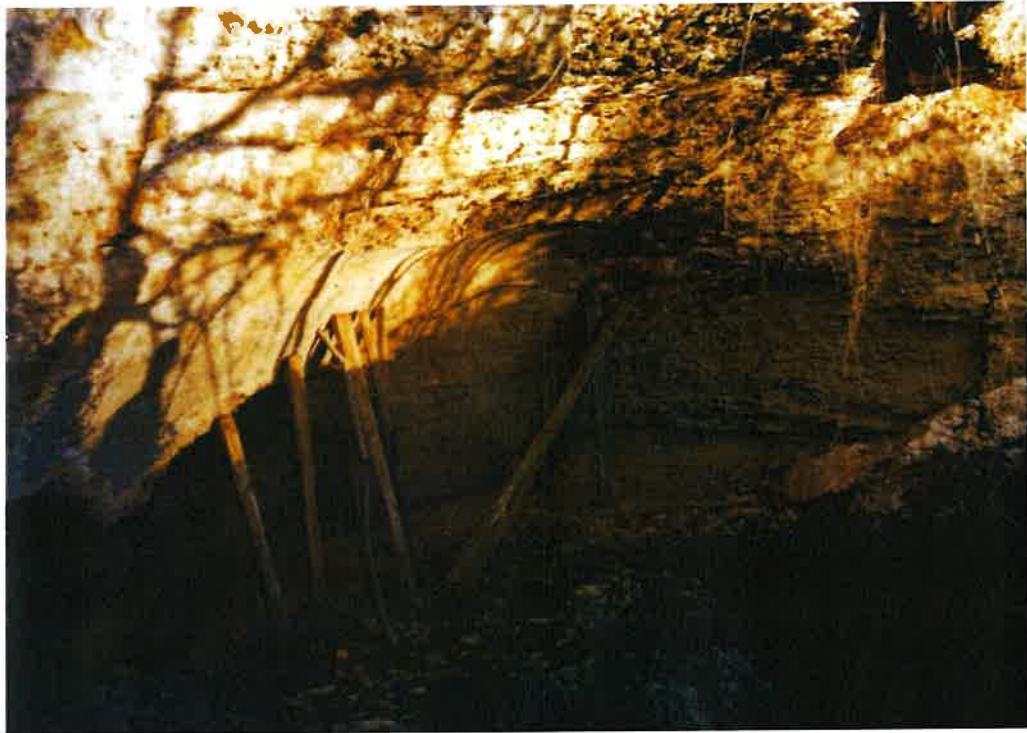
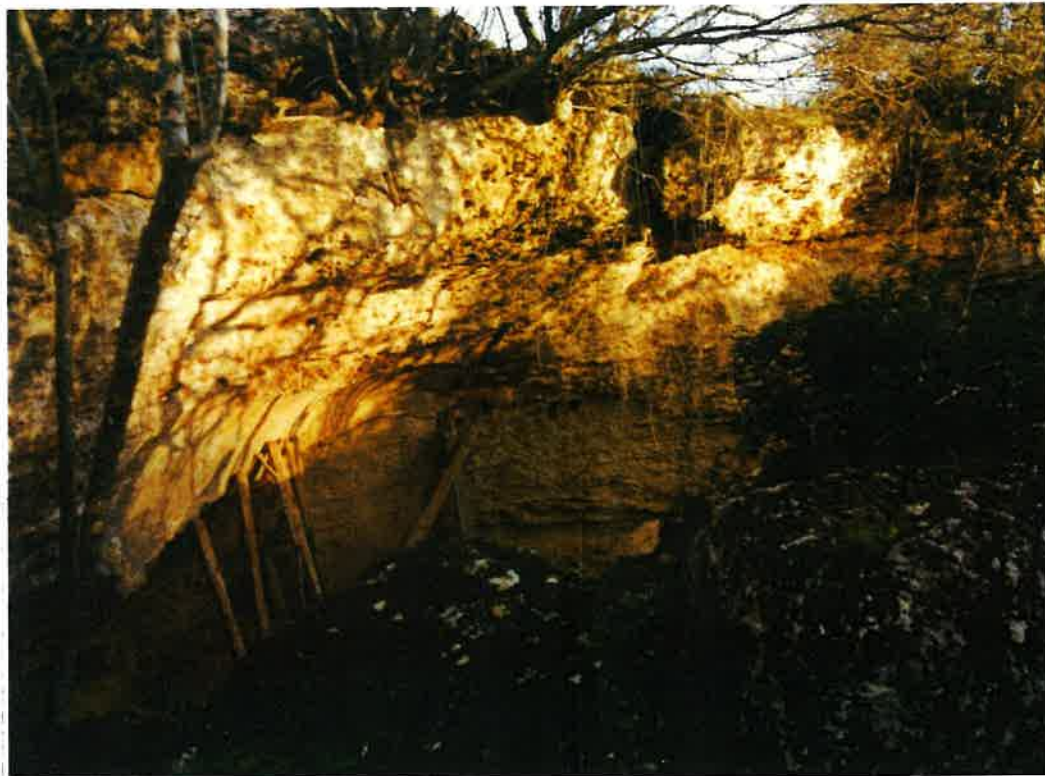
FOTOGRAFIA

Cova natural retocada, de planta irregular. Té el sòtil en gran part esfondrat. Inclòs a la carta arqueològica amb el codi 39/7	
CRONOLOGIA/DATACIÓ	
BIBLIOGRAFIA	Inèdit

ESTAT DE CONSERVACIÓ	Les cobertes i les estructures tenen defectes de conservació, les causes d'aquest deteriorament són les obres privades, les feines agrícoles auxiliars, les reutilitzacions i l'erosió
INTERVENCIÓNS

GRAU DE PROTECCIÓ	A		
USOS PERMESOS	Els compatibles amb la seva declaració com a BIC		
ELEMENTS A PRESERVAR	Conservació volumètrica íntegra i només es permetran obres destinades a la seva conservació original.		
INTERVENCIÓNS PREFERENTS	Les determinades per la Llei 12/1998		
INTERVENCIÓNS ADMISSIBLES	Les determinades per la Llei 12/1998		
PROTECCIÓ ESPECÍFICA		DECLARACIÓ

Es defineix una zona de protecció de 5 metres al voltant de l'àmbit de l'element catalogat corresponent al jaciment amb codi 39/7 de la carta arqueològica. Dins la zona de protecció no es pot implantar cap tipus d'edificació o element que pugui comprometre l'estat del jaciment o la seva conservació.

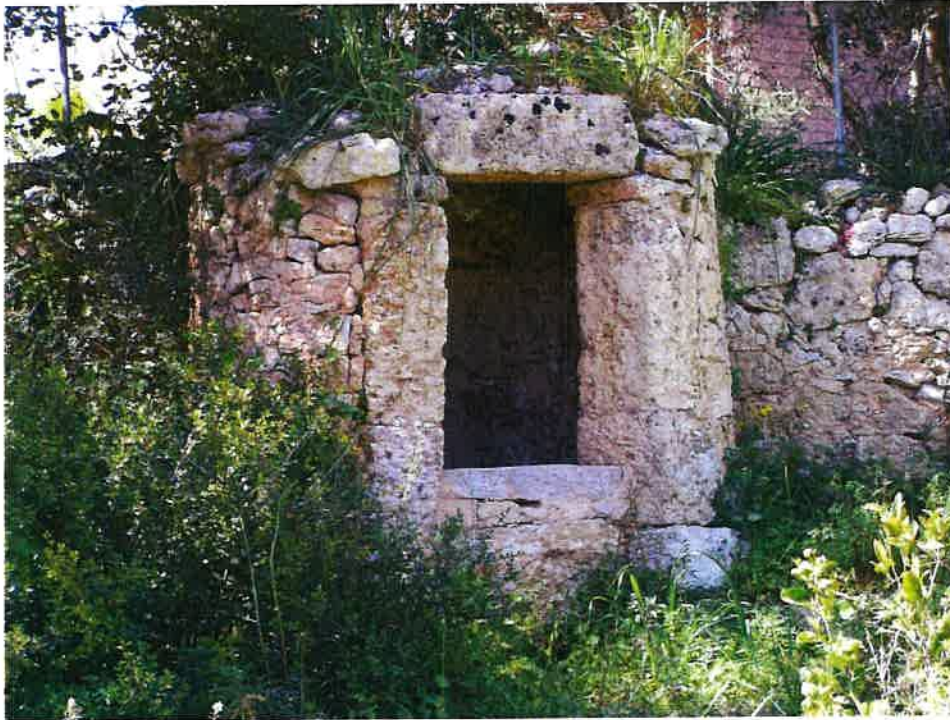
FOTOGRAFIA

Pou amb capella de planta circular i paredat en verd. Portalet d'accés de forma rectangular amb llinda d'una sola peça i brancals de marès.

Àmbit de la parcel·la inclòs dintre d'un cercle de 5 metres de radi amb centre al pou. Dins la zona de protecció no es pot implantar cap tipus d'edificació o element que pugui comprometre l'estat del pou o la seva conservació.

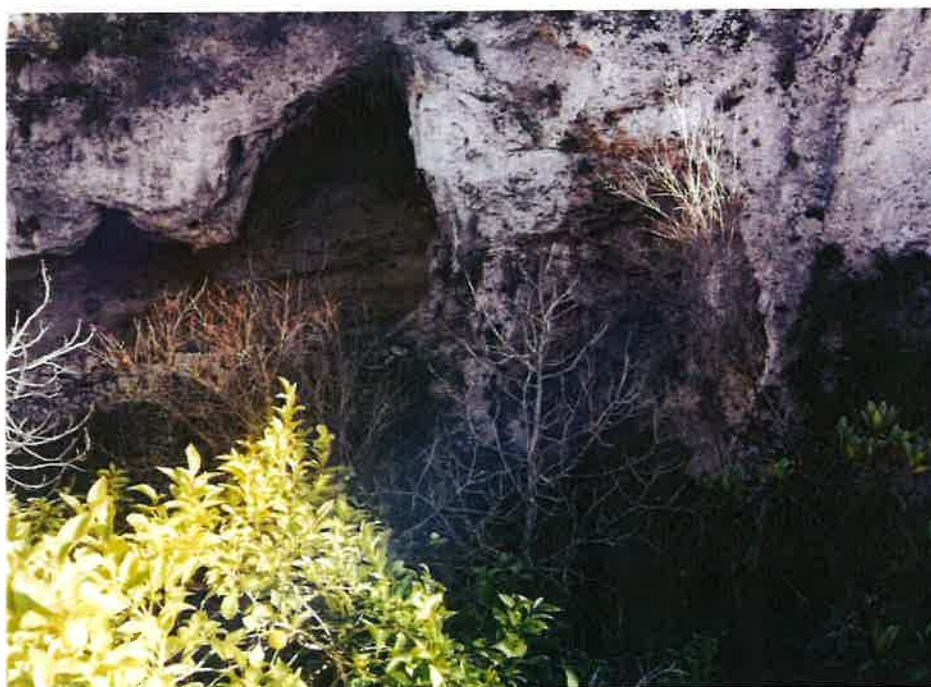
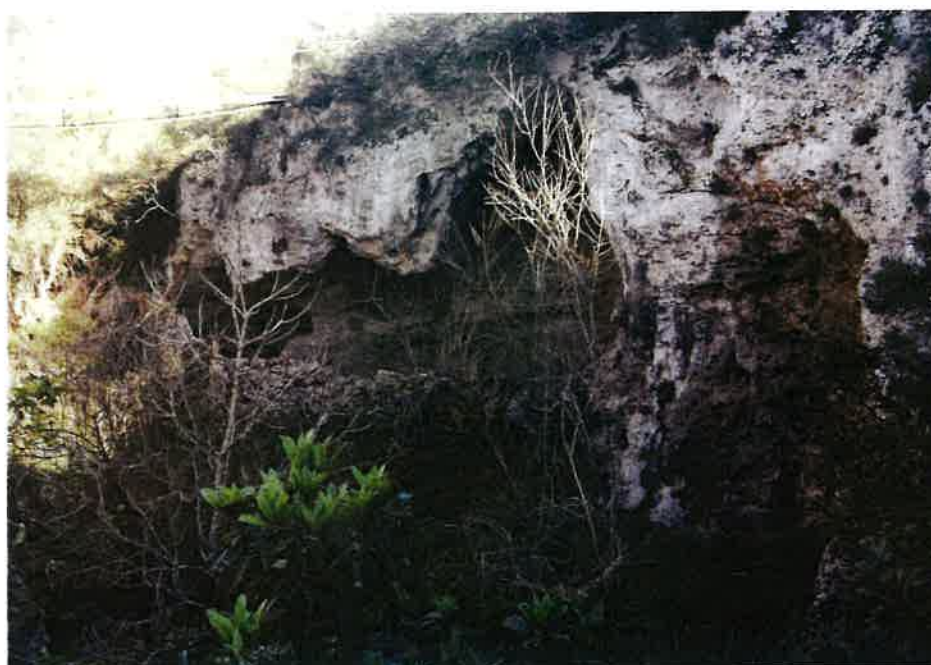
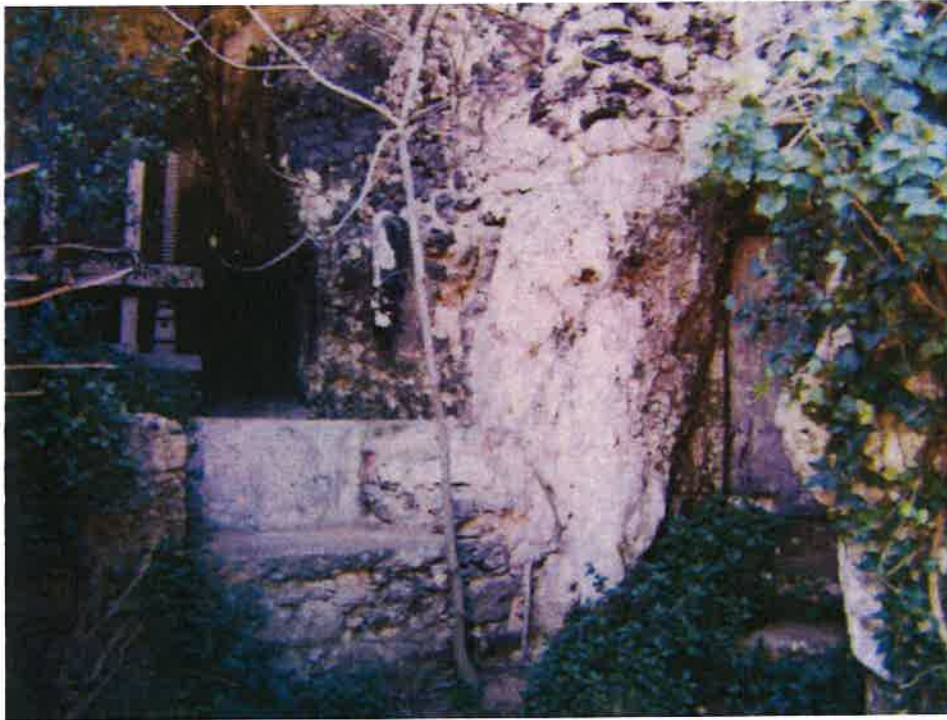
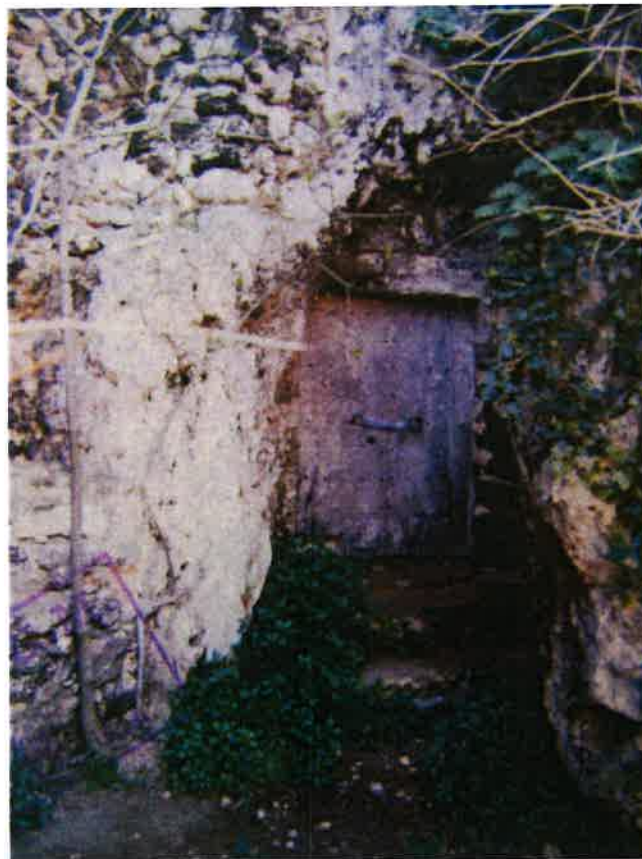
FOTOGRAFIES

ESTAT DE CONSERVACIÓ	Es troben defectes de conservació a les estructures. Les causes d'aquesta deterioració són les obres públiques i privades, les feines agrícoles auxiliars i ramaderes, les reutilitzacions i l'erosió.
INTERVENCIÓ

Es defineix una zona de protecció coincident amb l'àmbit de l'element catalogat corresponent al jaciment amb codi 39/7 de la carta arqueològica. Dins la zona de protecció no es pot implantar cap tipus d'edificació o element que pugui comprometre l'estat del jaciment o la seva conservació, així com dificultar la seva visibilitat.
