**Elements catalogats dins l'àmbit del  
Pla Especial de Protecció**

**Ses Olleries**

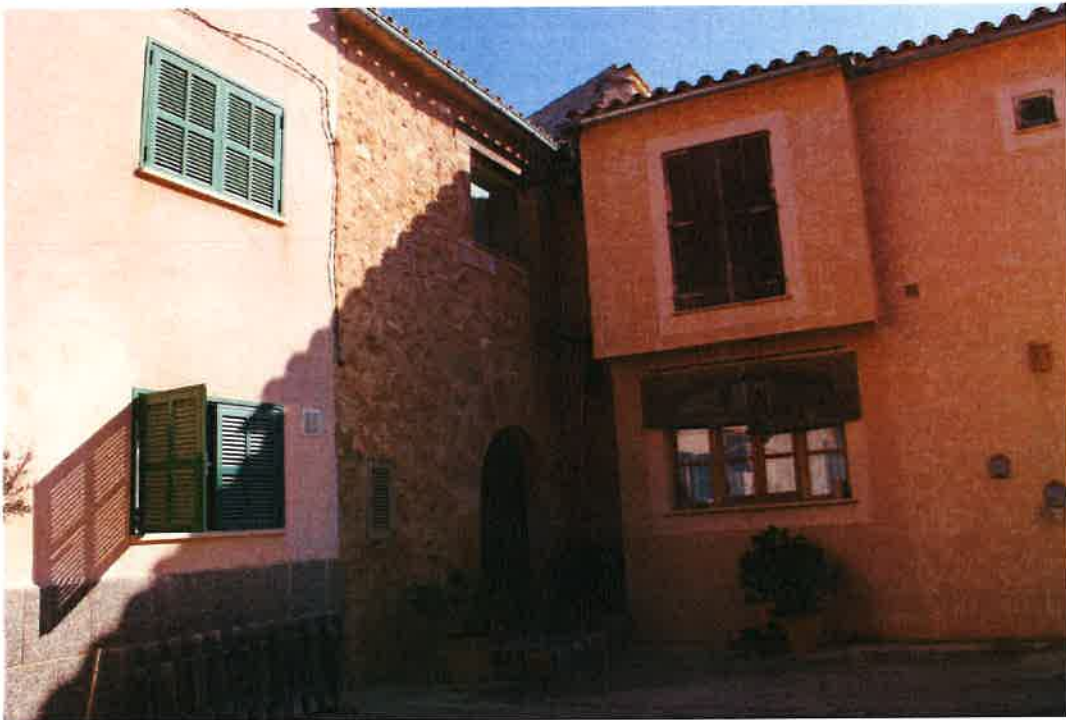
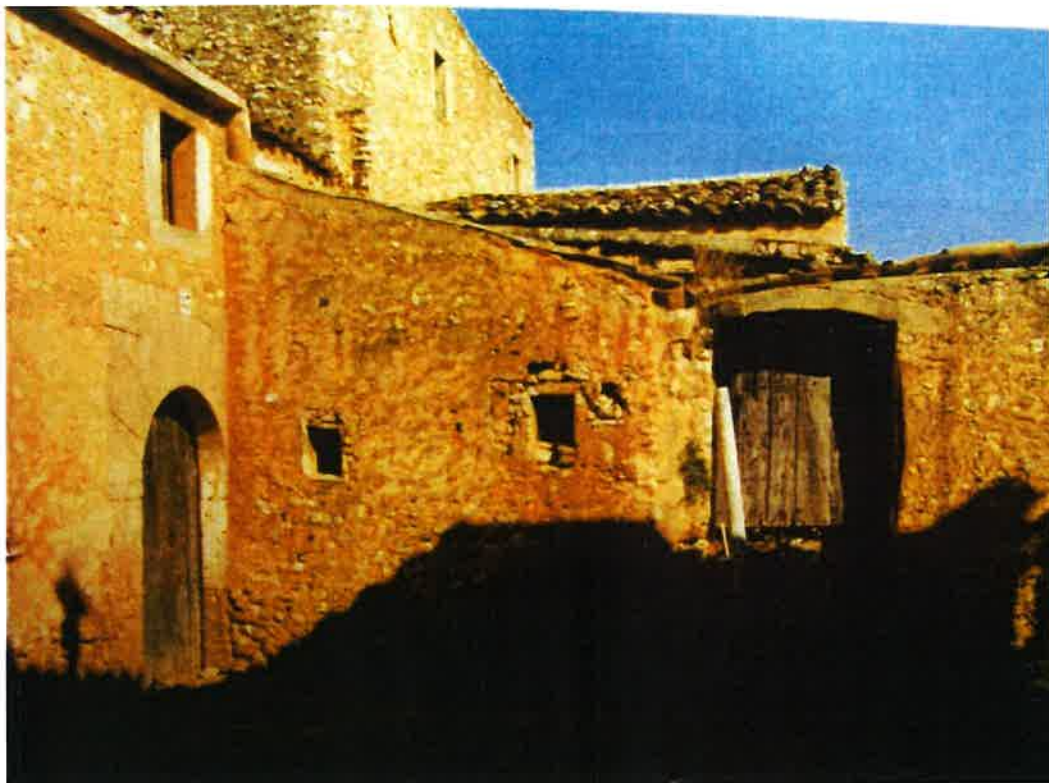
**FOTOGRAFIES**

Habitatge amb cos de dues alçades i dos vessants. La planta té forma de "L", oberta a una petita clastra on se situa el portal d'ingrés, de mig punt adovellat. A la dreta del portal hi ha les dependències de la cuina, amb petites obertures exteriors.

<b>ESTAT DE CONSERVACIÓ</b>	Bon estat exterior.
<b>INTERVENCIÓNS</b>	Recentment, els edificis del voltant han patit una desencertada intervenció que ha modificat notablement la fesomia original del conjunt.

<b>VALORACIÓ DE CONJUNT</b>	Els valors arquitectònics i ambientals de l'edificació original s'han compromès quasi irreversiblement amb la recent intervenció.
-----------------------------	---

<b>GRAU DE PROTECCIÓ</b>	C		
<b>USOS PERMESOS</b>	Segons el règim d'usos establert al Títol III de les Normes del Pla Especial de Protecció.		
<b>ELEMENTS A PRESERVAR</b>	L'element a preservar és el cos principal de l'edifici, descartant el cos perpendicular del fons de la parcel·la que, amb l'intervenció de 2006, ja no conserva elements d'interès.		
<b>INTERVENCIÓ PREFERENTS</b>	Recuperació del referit tradicional de la façana.		
<b>INTERVENCIÓ ADMISSIBLES</b>	Les permeses a les normes generals del PE per al grau de protecció C.		
<b>PROTECCIÓ ESPECÍFICA</b>		<b>DECLARACIÓ</b>

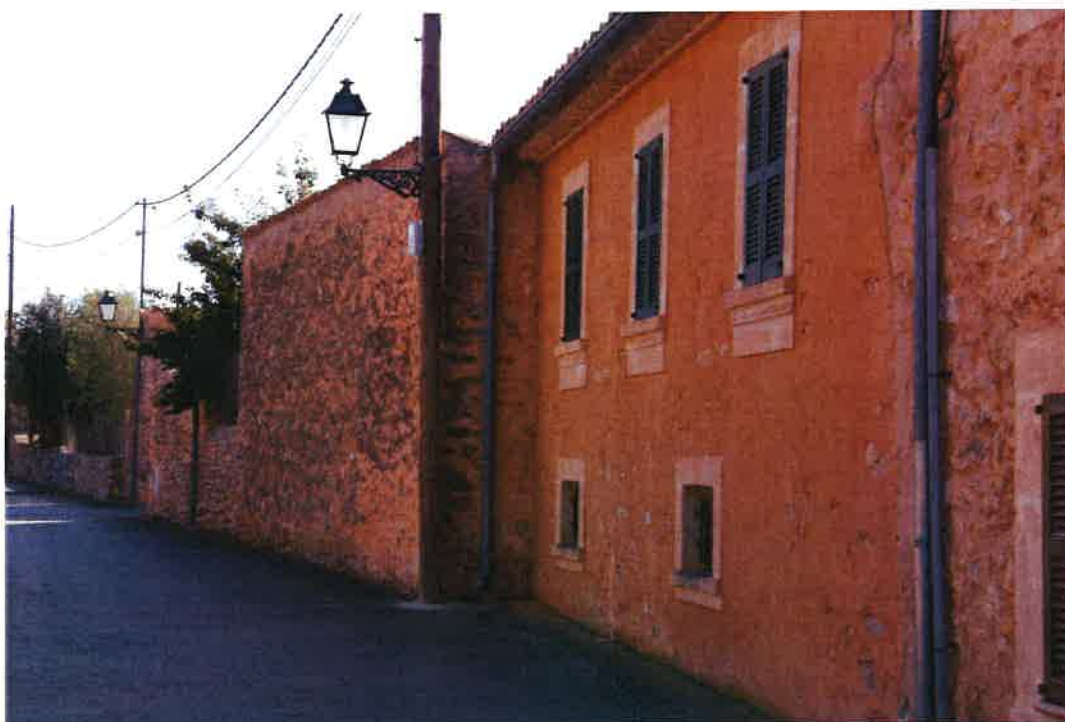
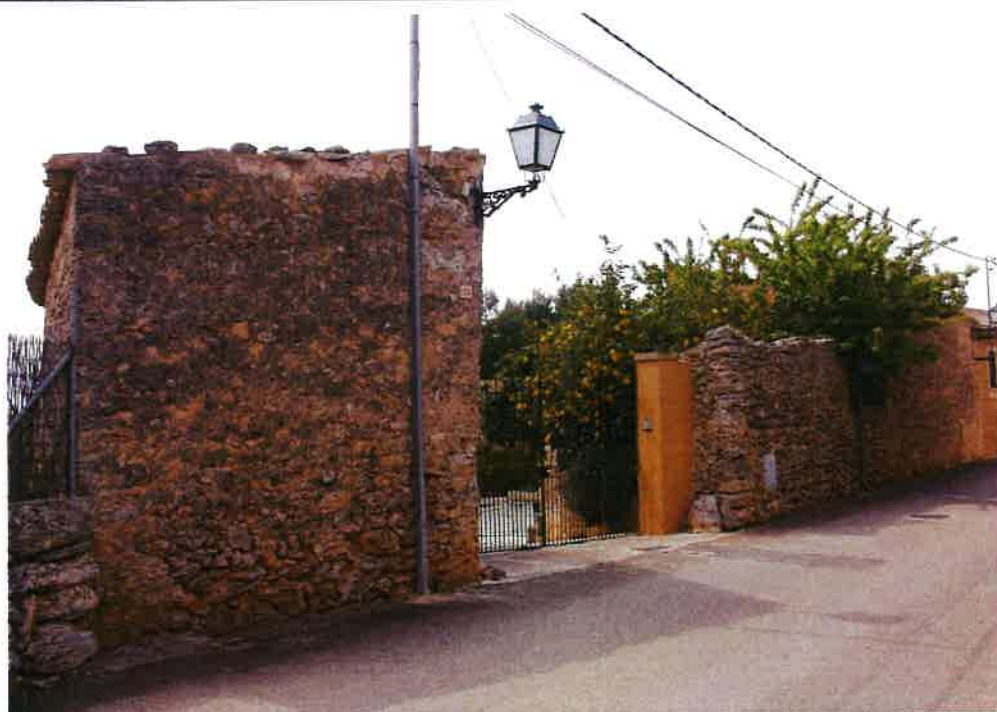
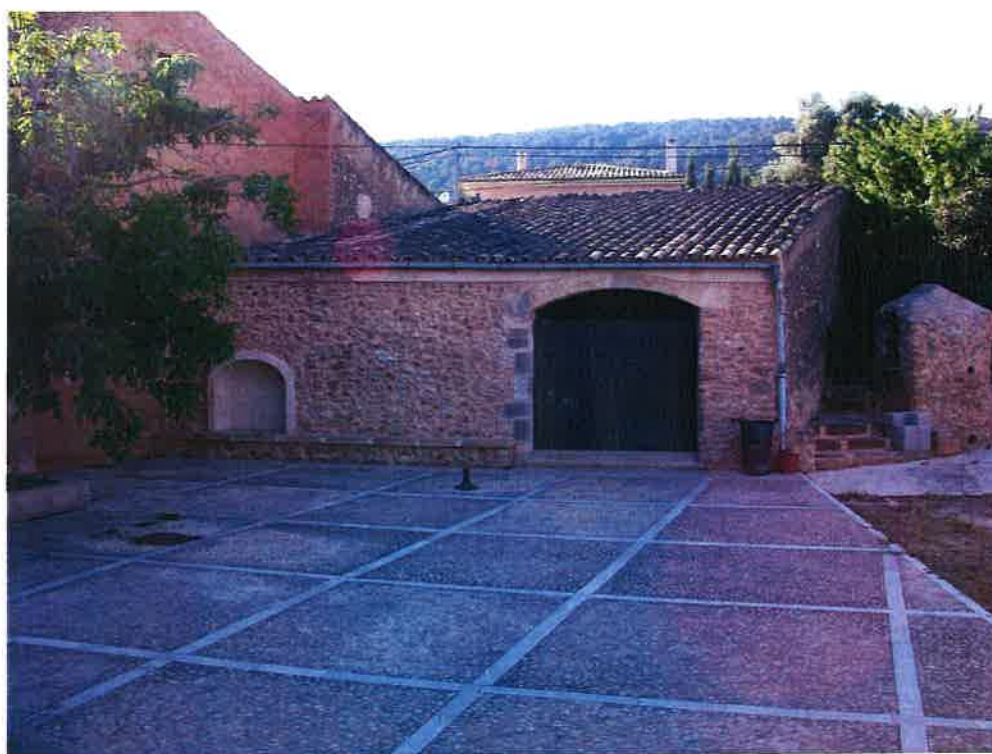
**FOTOGRAFIES**

Habitatge de dues alçades. A la façana s'hi troba un portal d'ingrés de llinda amb una petita porxada i una finestra rectangular a la part superior. Aquest habitatge conserva les estances i les obertures de l'interior, les quals possiblement siguin les originals.

Des de l'entrada es dona pas a un vestíbul amb una escala al front. A l'esquerra es troba la bugaderia i a la dreta la cuina, ambdues tenen portal i obertures de petites dimensions.

L'habitatge ha estat reutilitzat per feines agrícoles: a la planta baixa es manté un molí de sang. Vora la cuina hi ha una altra dependència on es trobava l'antic forn d'olles, activitat per la que es coneix el llogaret i que probablement es remunti a l'època islàmica.

<b>ESTAT DE CONSERVACIÓ</b>	Bo per renovació recent.
<b>INTERVENCIÓNS</b>	Renovada recentment.

<b>GRAU DE PROTECCIÓ</b>	C		
<b>USOS PERMESOS</b>	Segons el règim d'usos establert al Títol III de les Normes del PEP		
<b>ELEMENTS A PRESERVAR</b>	Façanes d'acord amb l'estat original de l'edificació previ a la moderna reforma. L'arc de mig punt d'entrada i el coll de cisterna de capella són elements singulars a conservar, així com el molí de sang, la dependència de l'antic forn d'olles i la cisterna.		
<b>INTERVENCIÓ PREFERENTS</b>	Recuperació de l'acabat de façana referit rústic original, en aquells cossos modernament reformats.		
<b>INTERVENCIÓ ADMISSIBLES</b>	Les permeses a les normes generals del PE per al grau de protecció C.		
<b>PROTECCIÓ ESPECÍFICA</b>		<b>DECLARACIÓ</b>

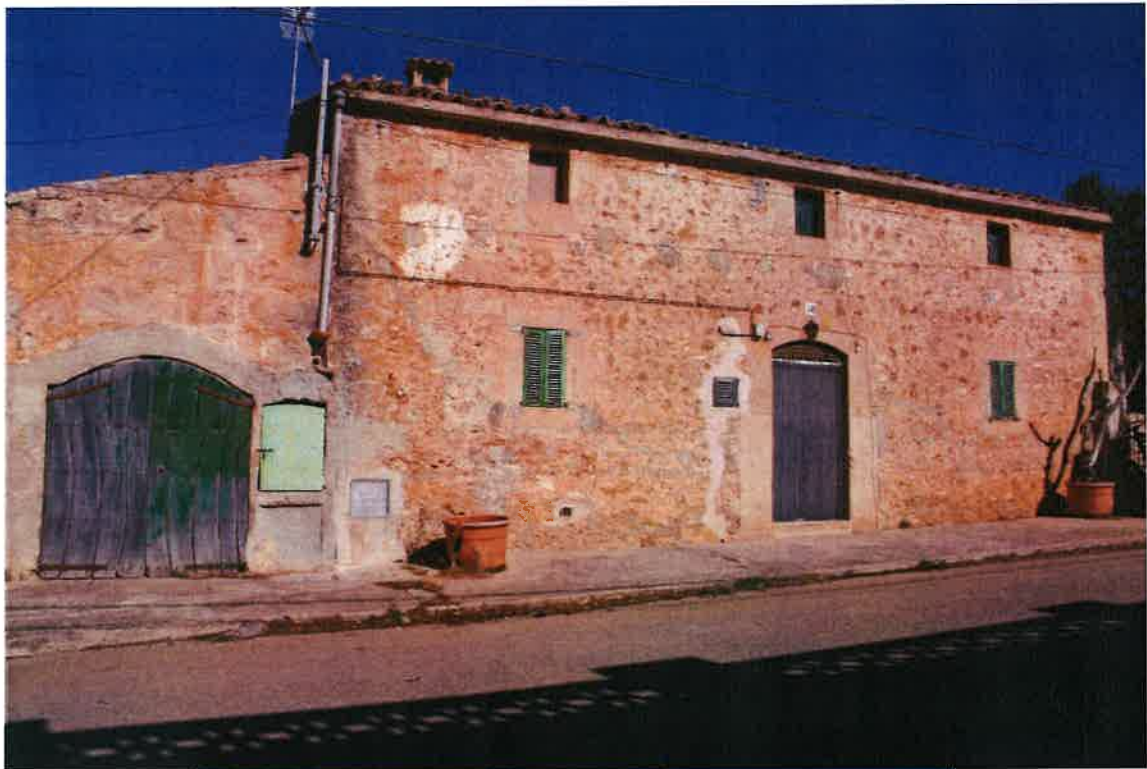
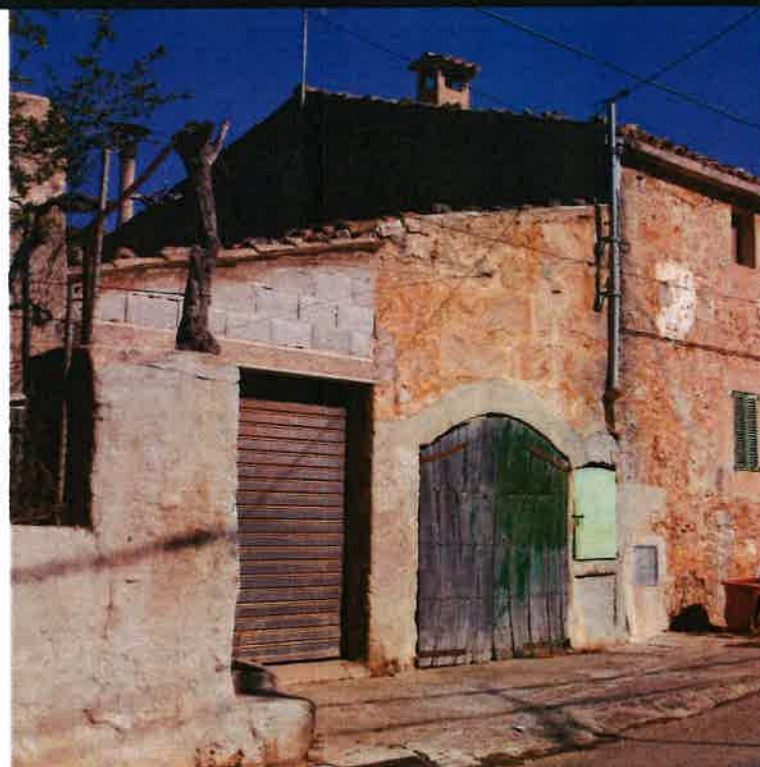
**FOTOGRAFIA**

Conforma un conjunt de buc principal més portassa reculat del carrer mitjançant una estreta carrera davantera. La façana principal s'orienta a sud-est.

El buc principal és de dues altures i dos aiguavessos. El portal d'accés és d'arc rebaixat. El portal, dues finestres en planta baixa i tres en planta pis, es distribueixen simètricament segons tres eixos verticals equidistants. Les finestres són petites amb ampits senzills, enrasats en el mur. El sistema de recollida d'aigües és tradicional d'obra amb llivanyes de marès volades i el coll de la cisterna se situa a la portassa, enrasat amb la façana i obert a l'exterior. L'acabat de les façanes és de referit rústic deixant vista part de la pedra.

La portassa lateral té un arc rebaixat.

<b>ESTAT DE CONSERVACIÓ</b>	Bo.
<b>INTERVENCIÓ</b>

<b>GRAU DE PROTECCIÓ</b>	B		
<b>USOS PERMESOS</b>	Segons el règim d'usos establert al Títol III de les Normes del Pla Especial de Protecció		
<b>ELEMENTS A PRESERVAR</b>	Volumetria i façanes del cos principal i portassa, inclosos els acabats superficials. Sistemes tradicionals de recollida d'aigües.		
<b>INTERVENCIÓ PREFERENTS</b>	Eliminació del volum de la portassa metàl·lica nova o tractament de la seva façana amb tècniques i fusteries tradicionals.		
<b>INTERVENCIÓ ADMISSIBLES</b>	Les permeses a les normes generals del PE per al grau de protecció B.		
<b>PROTECCIÓ ESPECÍFICA</b>		<b>DECLARACIÓ</b>

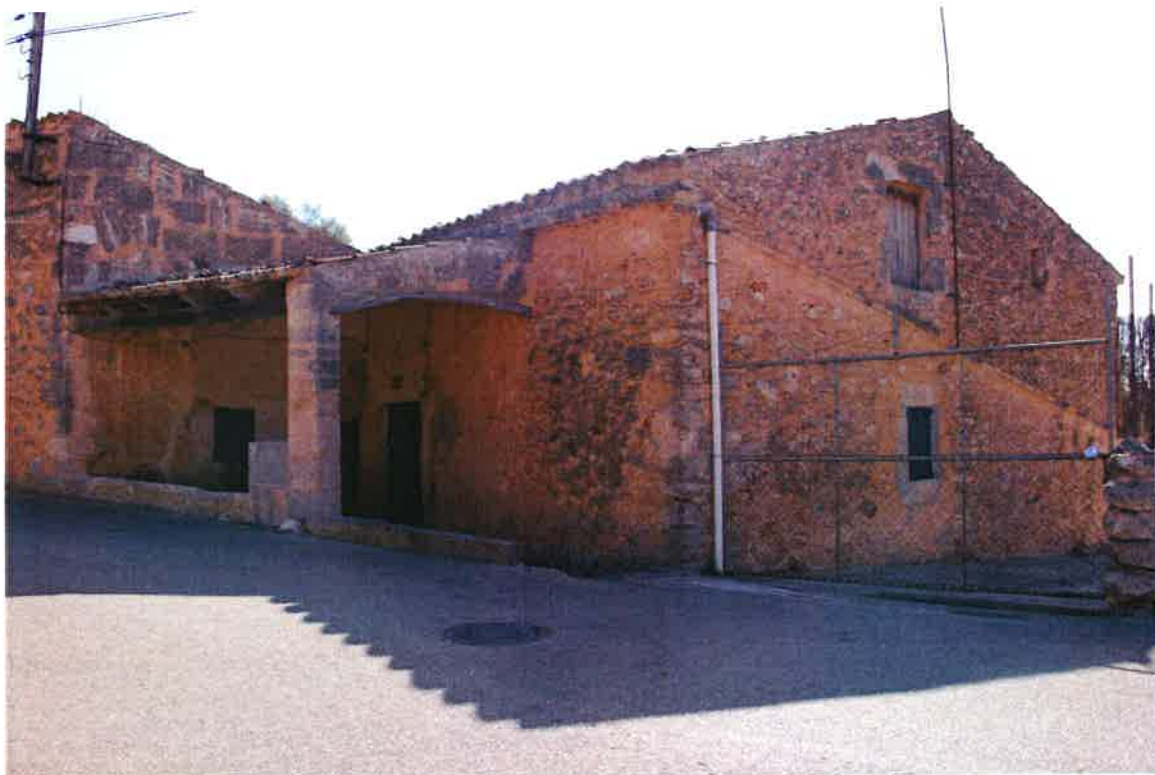
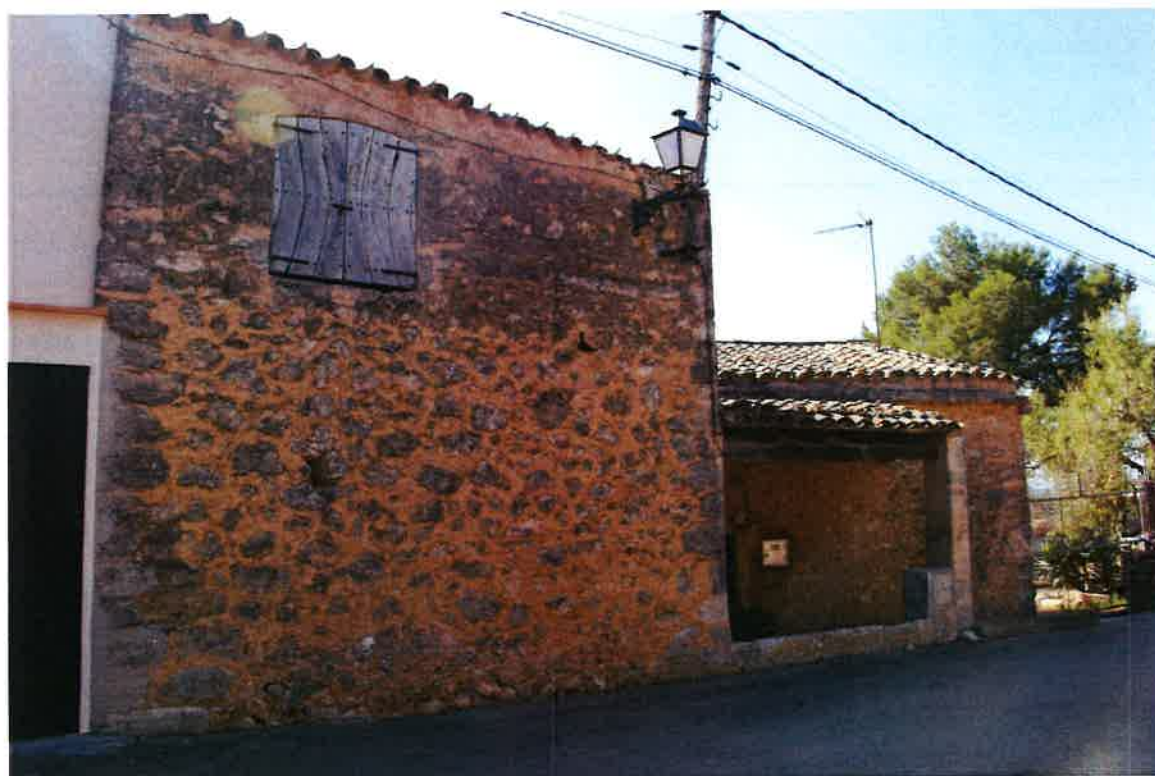
**FOTOGRAFIA**

<p>Edificació reculada respecte al camí a través d'una carrera irregular coberta o porxada, que protegeix l'accés a nord-oest.. El buc principal és de dues altures i dos aiguavessos i s'orienta sud-est. Un cos secundari adossat, d'un aiguavés, enrasat amb el carrer, clou lateralment la porxada de la façana nord-est. La porxada és d'obra amb bigues de fusta i teulada, amb una característica biga rústica de remat del lateral obert, i alberga els accessos al buc principal, mitjançant un portal de llinda, i al secundari a través d'una obertura baixa amb llinda inclinada i irregular. El sistema de recollida d'aigües és tradicional d'obra volada. L'acabat de les façanes és de referit rústic deixant vista part de la pedra. El caràcter general de l'edificació és de molta rusticitat.</p>	
<b>CRONOLOGIA/DATACIÓ</b>	
<b>BIBLIOGRAFIA</b>	VALERO I MARTÍ, G.: Conèixer Santa Eugènia; 1996. Ajuntament de Santa Eugènia.

<b>ESTAT DE CONSERVACIÓ</b>	Bo.
<b>INTERVENCIÓNS</b>

<b>GRAU DE PROTECCIÓ</b>	B		
<b>USOS PERMESOS</b>	Segons el règim d'usos establert al Títol III de les Normes del Pla Especial de Protecció.		
<b>ELEMENTS A PRESERVAR</b>	Volumetria i façanes del cos principal, secundari i porxada, inclosos els acabats superficials.		
<b>INTERVENCIÓNS PREFERENTS</b>	No se'n determinen.		
<b>INTERVENCIÓNS ADMISSIBLES</b>	Les permeses a les normes generals de PE per al grau de protecció B.		
<b>PROTECCIÓ ESPECÍFICA</b>		<b>DECLARACIÓ</b>

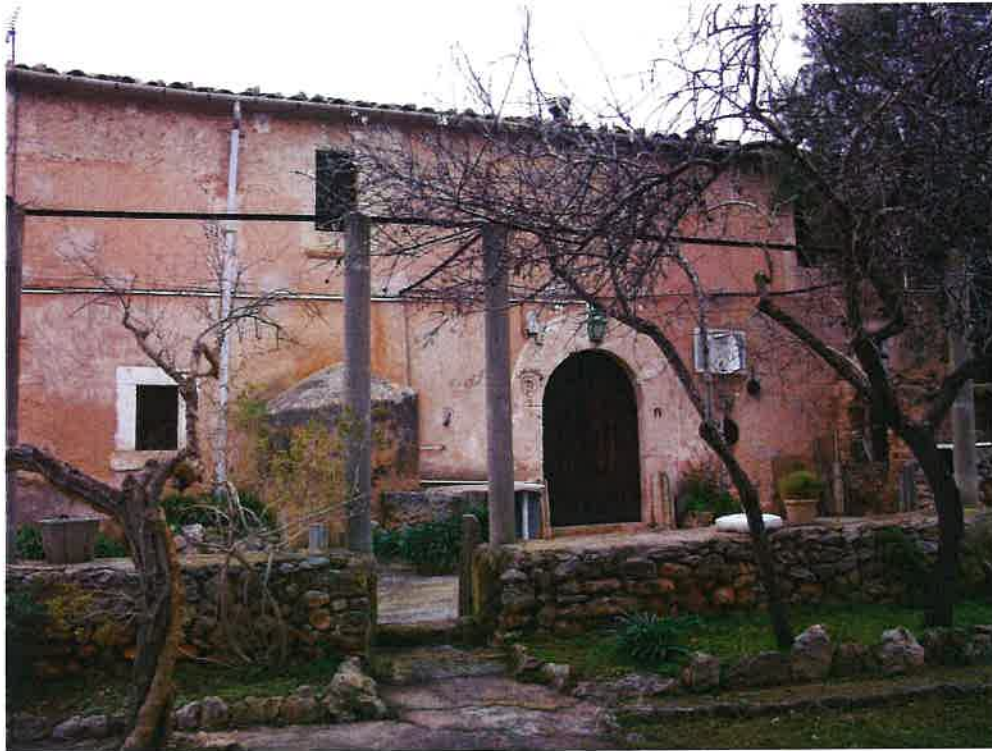
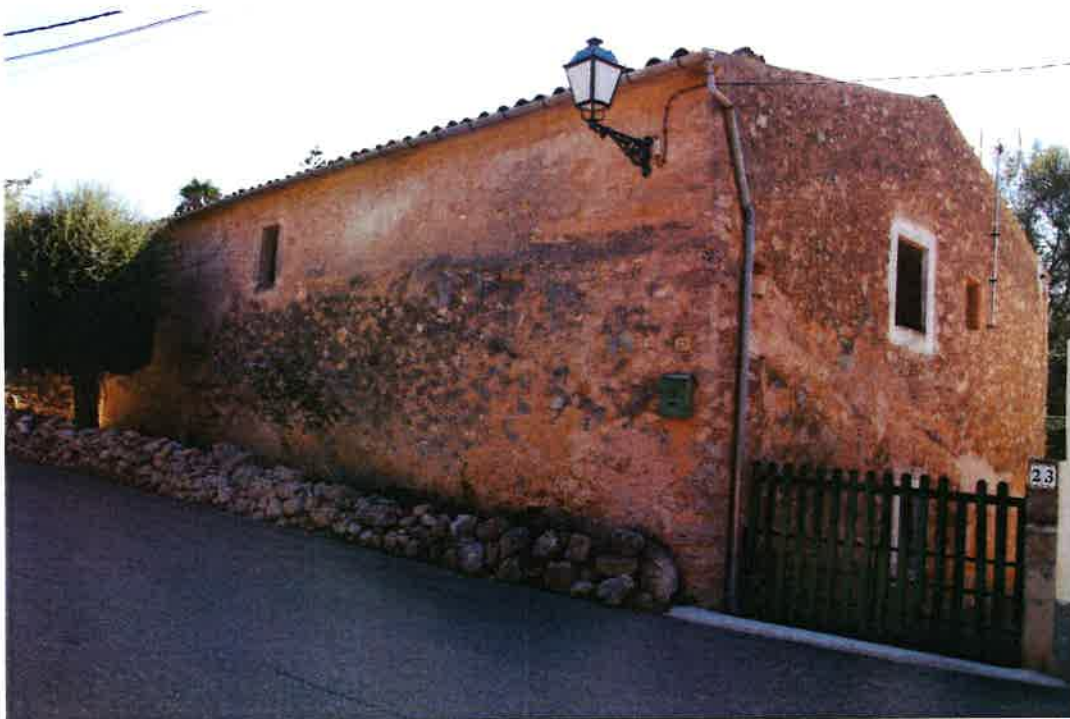
**FOTOGRAFIES**

És un sol buc, de dues altures i dos aiguavessos, girat respecte del camí de ses Olleries per cercar l'orientació sud-oest. La façana principal, amb carrera davantera, s'obri a aquesta orientació i resulta així la façana posterior considerada des del vial del camí de ses Olleries.

El portal d'accés és d'arc de mig punt. La façana principal té tres finestres, dues en planta pis i una en planta baixa, de dimensió reduïda disposades lliurement sense cap subjecció a un esquema compositiu. Les finestres tenen ampits senzills que, a la planta pis, són enrasats en el mur. L'acabat de les façanes vistes des del vial d'accés és de referit rústic deixant vista part de la pedra. El de la façana principal presenta restes d'un referit fi esgrafiat. A la carrera, adossat a la façana, hi ha un notable coll de cisterna de capella amb capell cònic.

<b>ESTAT DE CONSERVACIÓ</b>	Regular a l'exterior
<b>INTERVENCIONS</b>	El cos original presenta posteriors intervencions amb un peraltament de la coberta i la substitució del sistema tradicional de canals de recollida d'aigua d'obra.

<b>GRAU DE PROTECCIÓ</b>	B		
<b>USOS PERMESOS</b>	Segons el règim d'usos establert al Títol III. de les Normes del Pla Especial de Protecció.		
<b>ELEMENTS A PRESERVAR</b>	Volumetria i façanes del cos principal, inclosos els acabats superficials de referit rústic de les façanes. Cal preservar el conjunt d'elements tradicionals de recollida d'aigua.		
<b>INTERVENCIÓNS PREFERENTS</b>	Reparació del referit de la façana principal segons el model esgrafiat persistent en part d'ella. Eliminació preferent d'instal·lacions adossades a la façana principal segons estableix l'article 33 de la Normativa del PEP.		
<b>INTERVENCIÓNS ADMISSIBLES</b>	Les permeses a les normes generals del PE per al grau de protecció B.		
<b>PROTECCIÓ ESPECÍFICA</b>		<b>DECLARACIÓ</b>

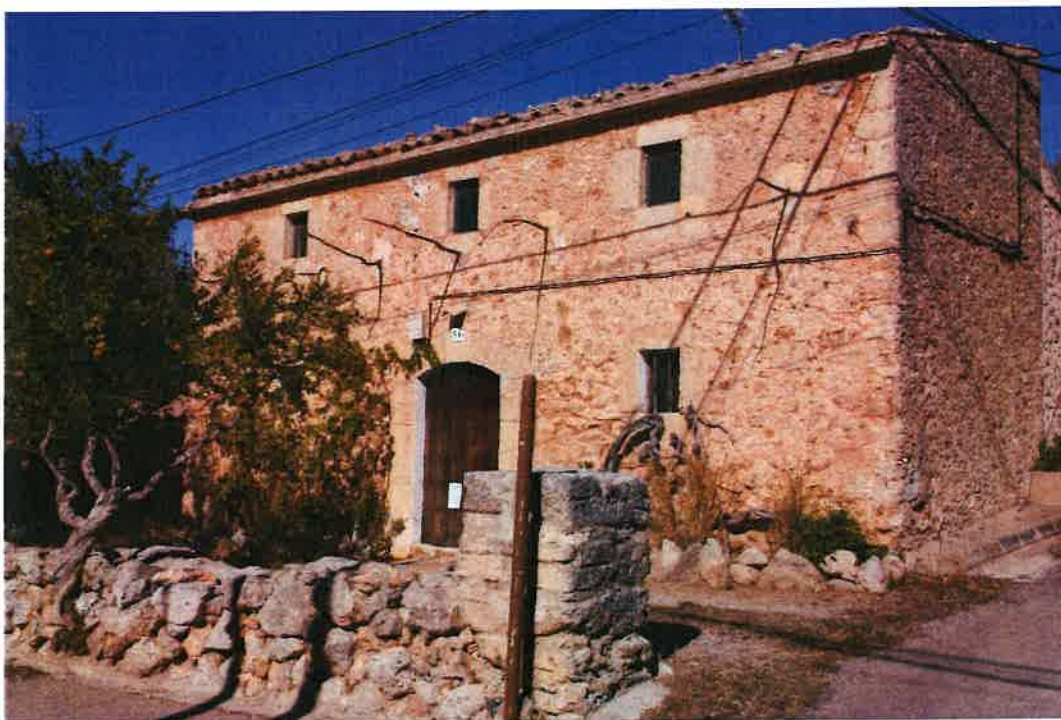
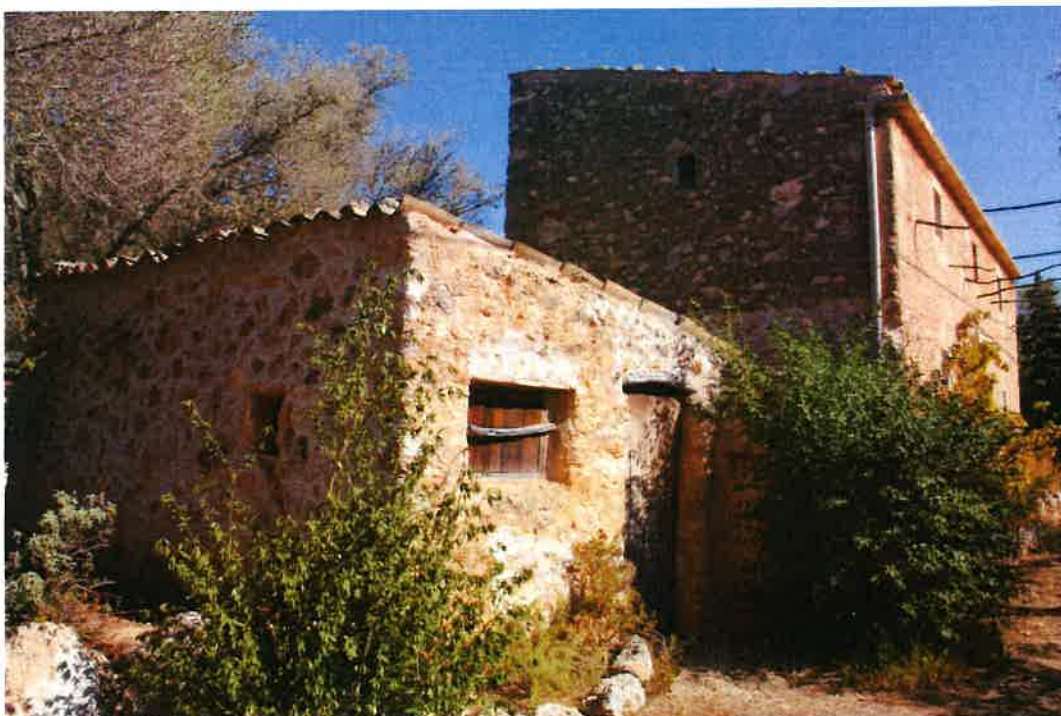
**FOTOGRAFIA**

El buc principal, de dues altures i un sol aiguavés, recula del camí de ses Olleries mitjançant una carrera davantera. La façana principal s'orienta a sud-est. Al buc principal s'hi adossa un cos posterior formant una ala oberta a nord-oest i, lateralment, altres construccions auxiliars.

El portal d'accés és d'arc rebaixat. El portal, dues finestres en planta baixa i tres en planta pis, es distribueixen simètricament segons tres eixos verticals equidistants. Les finestres són molt petites amb ampits senzills, enrasats en el mur. El sistema de recollida d'aigües és tradicional d'obra amb llivanyes de marès volades. L'acabat de les façanes és de referit rústic deixant vista part de la pedra. Es mantenen a la façana sis bastons empotrats que sustentaven una antiga enramada.

<b>ESTAT DE CONSERVACIÓ</b>	Bo.
<b>INTERVENCIONS</b>	Moderna intervenció en el cos posterior que ha mantengut adequadament inalterat exteriorment el cos principal.

<b>GRAU DE PROTECCIÓ</b>	B		
<b>USOS PERMESOS</b>	Segons el règim d'usos establert al Títol III. de les Normes del Pla Especial de Protecció		
<b>ELEMENTS A PRESERVAR</b>	Volumetria i façanes del cos principal, inclosos els acabats superficials i carrera frontal de l'edifici.		
<b>INTERVENCIÓNS PREFERENTS</b>	Eliminació preferent d'esteses adossades a façana segons estableix l'article 33 de la Normativa del PEP.		
<b>INTERVENCIÓNS ADMISSIBLES</b>	Les permeses a les normes generals del PE per al grau de protecció B.		
<b>PROTECCIÓ ESPECÍFICA</b>		<b>DECLARACIÓ</b>

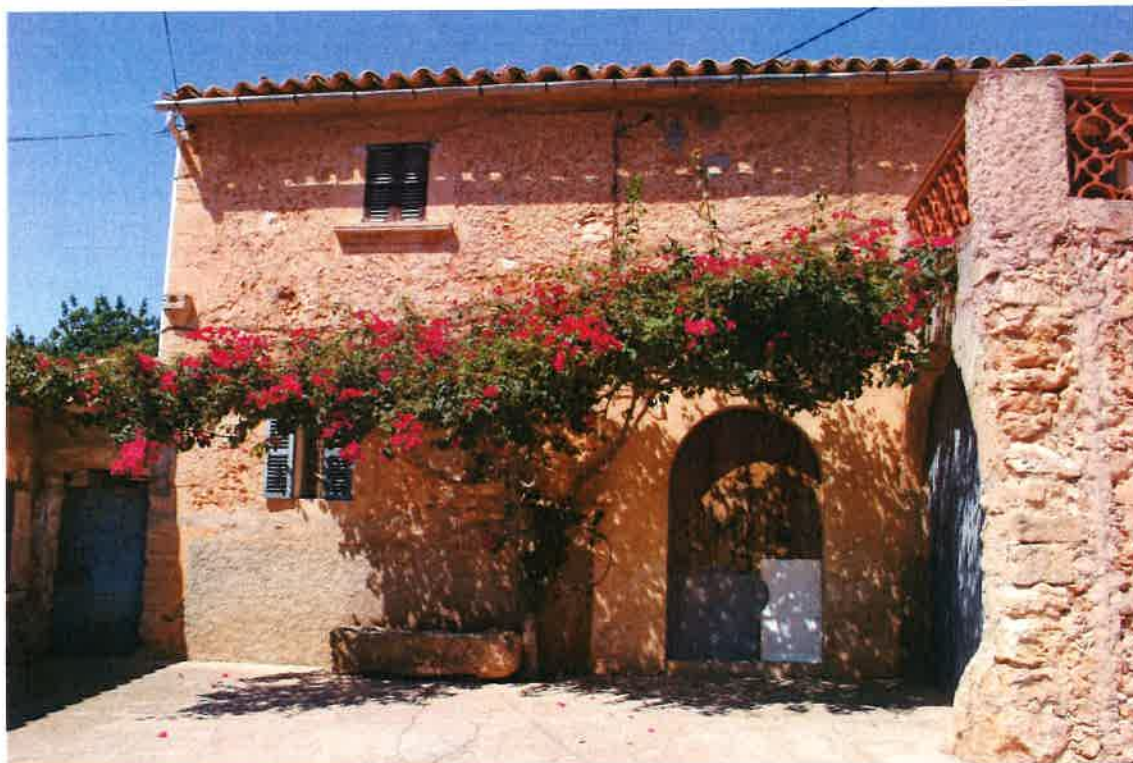
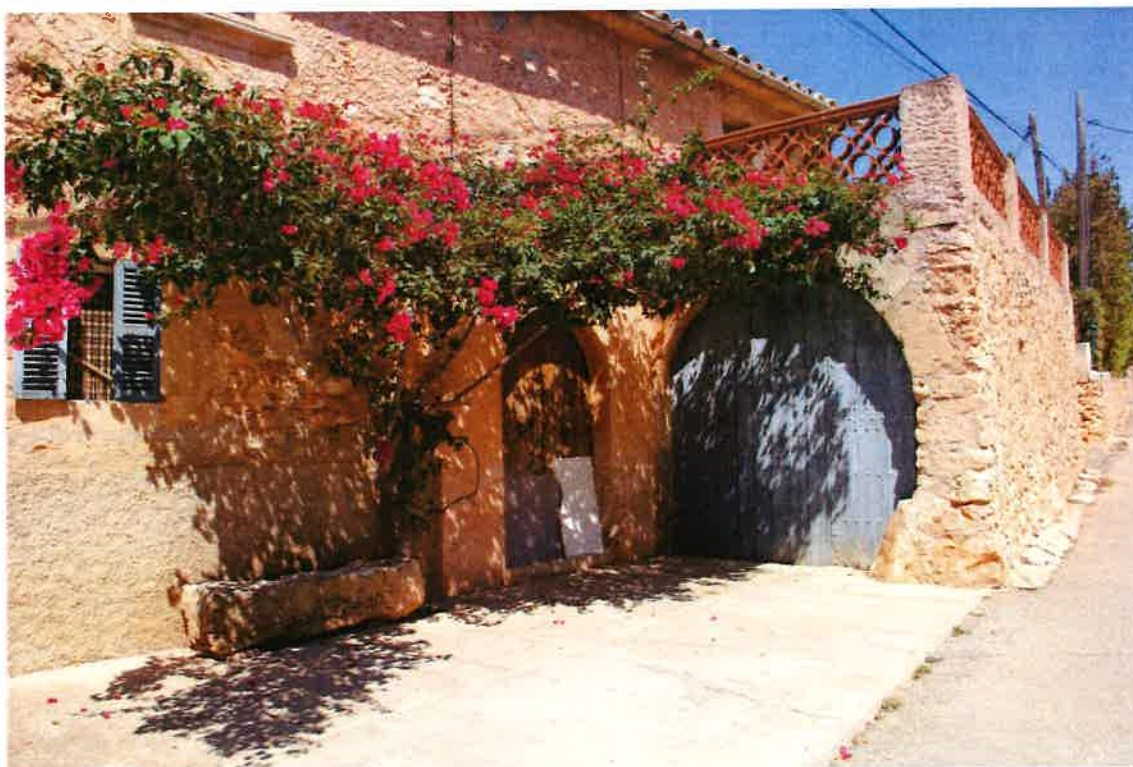
FOTOGRAFIES

Conforma un conjunt de buc principal més portassa adossada ortogonalment reulat del carrer mitjançant una carrera davantera. La façana principal s'orienta a sud-est.

El buc principal és de dues altures i dos aiguavessos. El portal d'accés és un fi arc de mig punt, amb rebranques de pedra i dovelles i carcanyols de marès. La resta dels buits de la façana principal són un finestró en planta baixa i un altre en planta pis, disposats lliurement sense cap esquema compositiu i una porta en planta pis d'accés a la terrassa superior de la portassa. La portassa té un accés d'arc de mig punt recolzat lateralment directament sobre el mur de la façana. La finestra de la planta pis disposa d'un ampit amb escopidor motllurat, mentre que el finestró de la planta baixa és d'ampit senzill, enrasat en el mur. L'acabat de les façanes és de referit rústic deixant vista part de la pedra.

<b>ESTAT DE CONSERVACIÓ</b>	Bo.
<b>INTERVENCIONS</b>	La portassa disposa d'un ampit de gelosia ceràmica de recent execució.

<b>GRAU DE PROTECCIÓ</b>	C		
<b>USOS PERMESOS</b>	Segons el règim d'usos establert al Títol III. de les Normes del Pla Especial de Protecció		
<b>ELEMENTS A PRESERVAR</b>	Volumetria i façanes del cos principal i portassa, inclosos els acabats superficials i exclòs l'ampit de la portassa. S'ha de conservar també el nombre "21" pintat amb almagre sobre una dovella del portal.		
<b>INTERVENCIÓNS PREFERENTS</b>	Cal substituir la gelosia ceràmica d'ampit sobre la portassa per una tradicional i eliminar els pegats de ciment.		
<b>INTERVENCIÓNS ADMISSIBLES</b>	Les permeses a les normes generals del PE per al grau de protecció C.		
<b>PROTECCIÓ ESPECÍFICA</b>		<b>DECLARACIÓ</b>

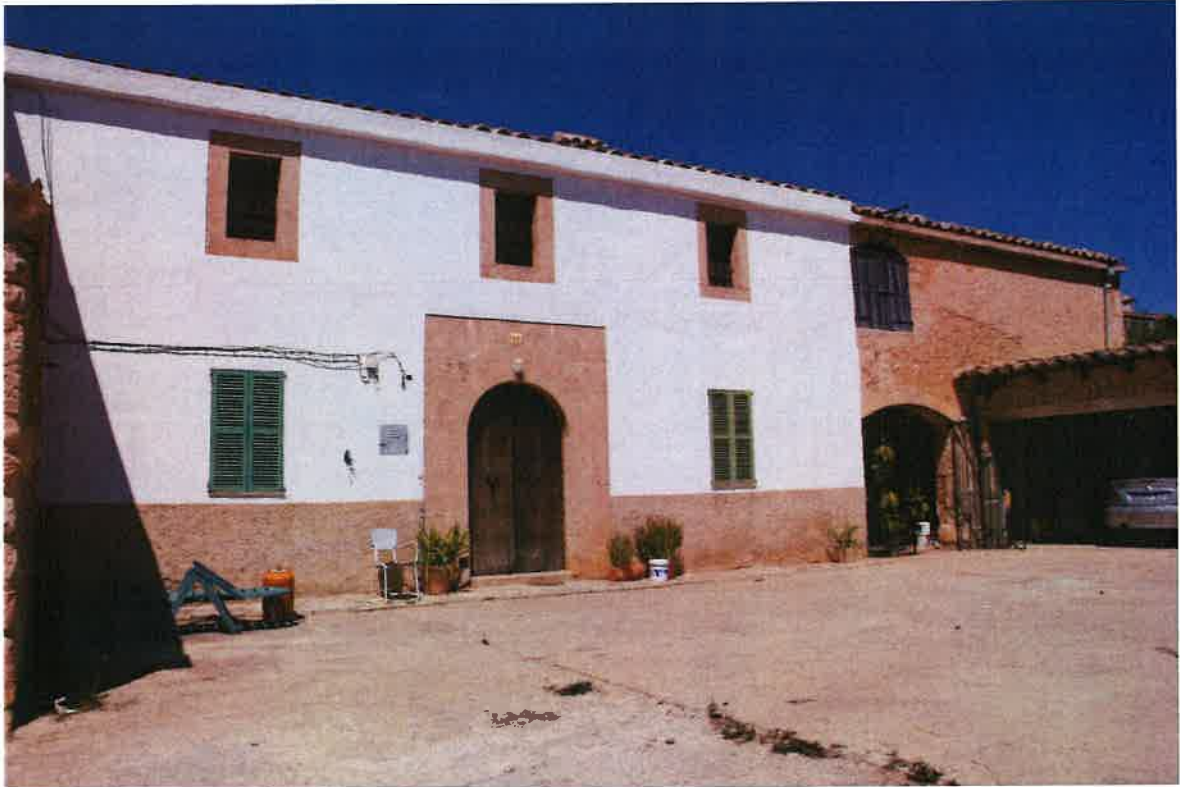
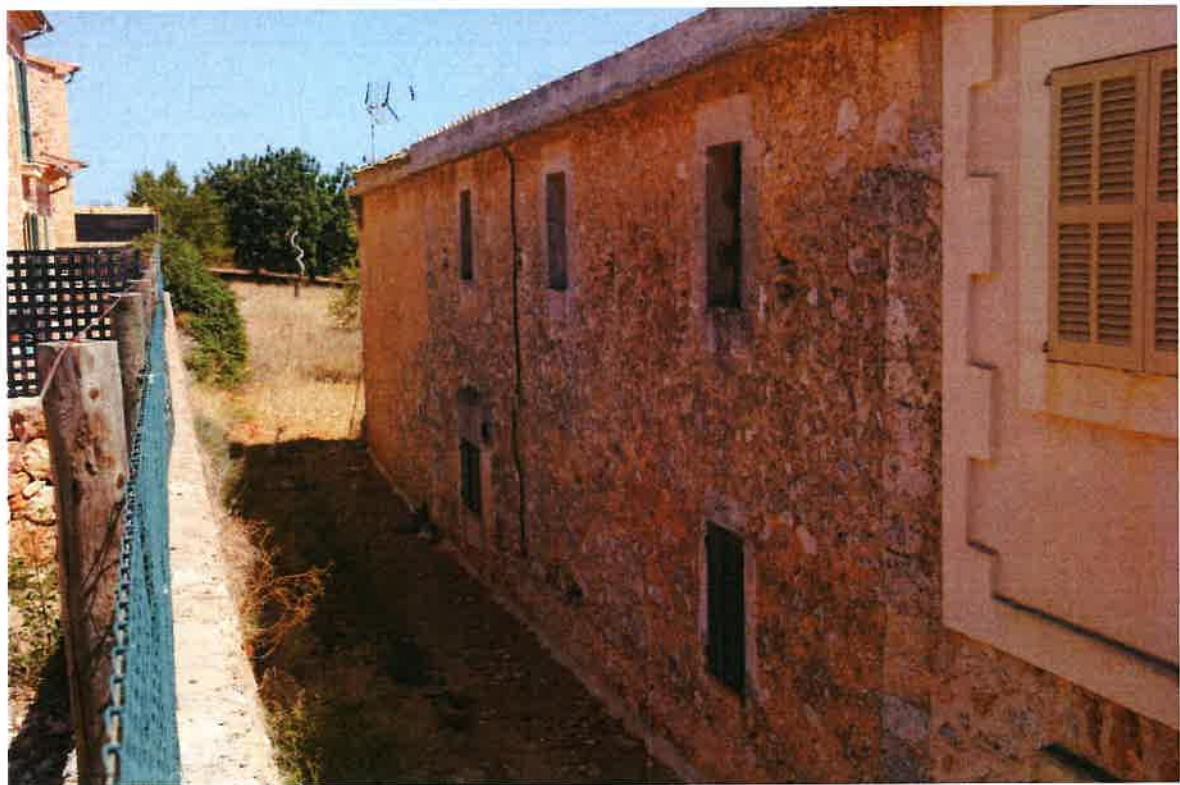
**FOTOGRAFIES**

La casa catalogada forma part d'un conjunt de dues cases amb els seus bucs principals, de dues plantes i dos aiguavessos, alineats i orientats cercant l'orientació sud-est. La façana principal és la sud-est, que s'obri a una espècie de clastra delimitada també per altres edificacions auxiliars.

El portal d'accés és d'arc de mig punt amb carcanyols, de marès. En aquesta façana l'habitatge disposa de tres finestres en planta pis i dues en planta baixa que, juntament amb el portal, es distribueixen simètricament segons un esquema compositiu de tres eixos equidistants. La portassa es troba incorporada en el buc principal i a continuació de l'habitatge, i disposa d'un portal d'arc rebaixat i, en pis, una porta de paller també d'arc rebaixat. La façana posterior del buc, a nord oest, incorpora altres cinc finestres, de dimensió reduïda, tres de les quals se situen equidistants en el pis superior, segons una voluntat compositiva. L'acabat de la façana principal de l'habitatge és en referit fi emblanquinat amb un sòcol de referit rugós, deixant vistes les peces que conformen el portal i l'emmarcat de les finestres superiors, mentre que la resta de les façanes presenta un acabat de referit rústic deixant vista, en el mateix pla, part de la pedra. En general, les finestres originals són d'ampits senzills enrasats en el mur.

L'edificació conserva el sistema tradicional de canal de recollida d'aigües d'obra vollaada a les façanes.

<b>ESTAT DE CONSERVACIÓ</b>	Bo.
<b>INTERVENCIÓ</b>	La casa veïna de Son Vidal Vell, amb la qual conformava una unitat volumètrica i formal, ha estat objecte d'una desafortunada intervenció moderna que repercuteix negativament en la lectura del conjunt original.

<b>GRAU DE PROTECCIÓ</b>	B		
<b>USOS PERMESOS</b>	Segons el règim d'usos establert al Títol III de les Normes del Pla Especial de Protecció.		
<b>ELEMENTS A PRESERVAR</b>	Volumetria i façanes del cos principal, inclosos els diferents acabats superficials de les façanes.		
<b>INTERVENCIÓNS PREFERENTS</b>	Eliminació preferent d'esteses adossades a façana segons estableix l'article 33 de la Normativa del PEP.		
<b>INTERVENCIÓNS ADMISSIBLES</b>	Les permeses a les normes generals del PE per al grau de protecció B.		
<b>PROTECCIÓ ESPECÍFICA</b>		<b>DECLARACIÓ</b>

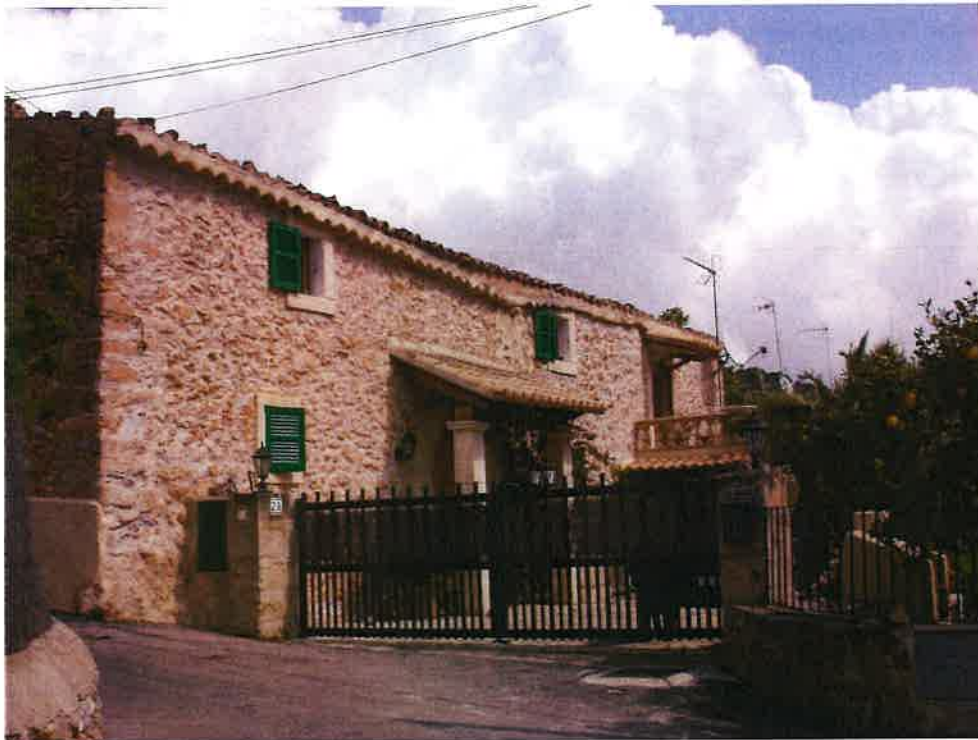
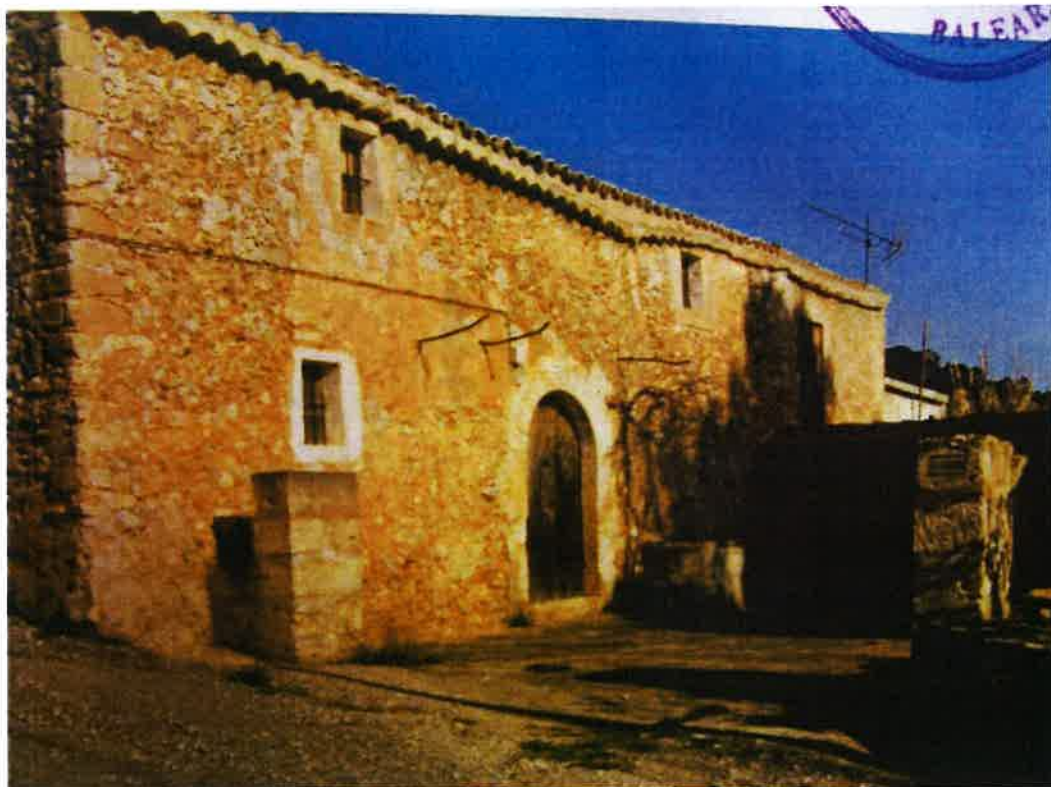
**FOTOGRAFIES**

**Estat original anterior a la intervenció**

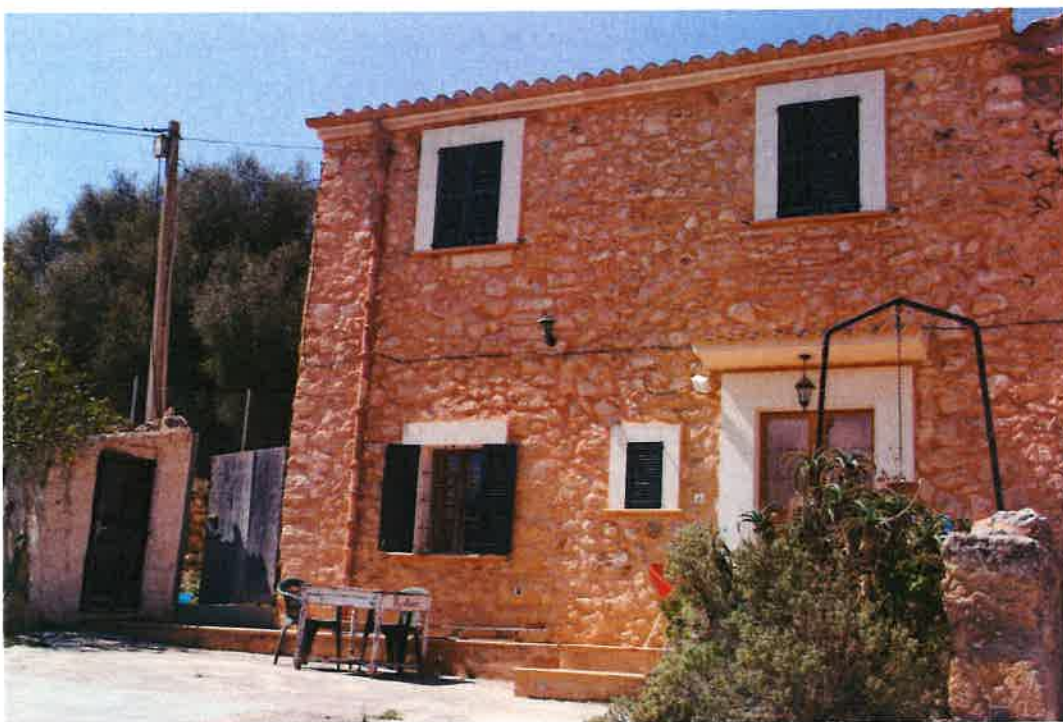
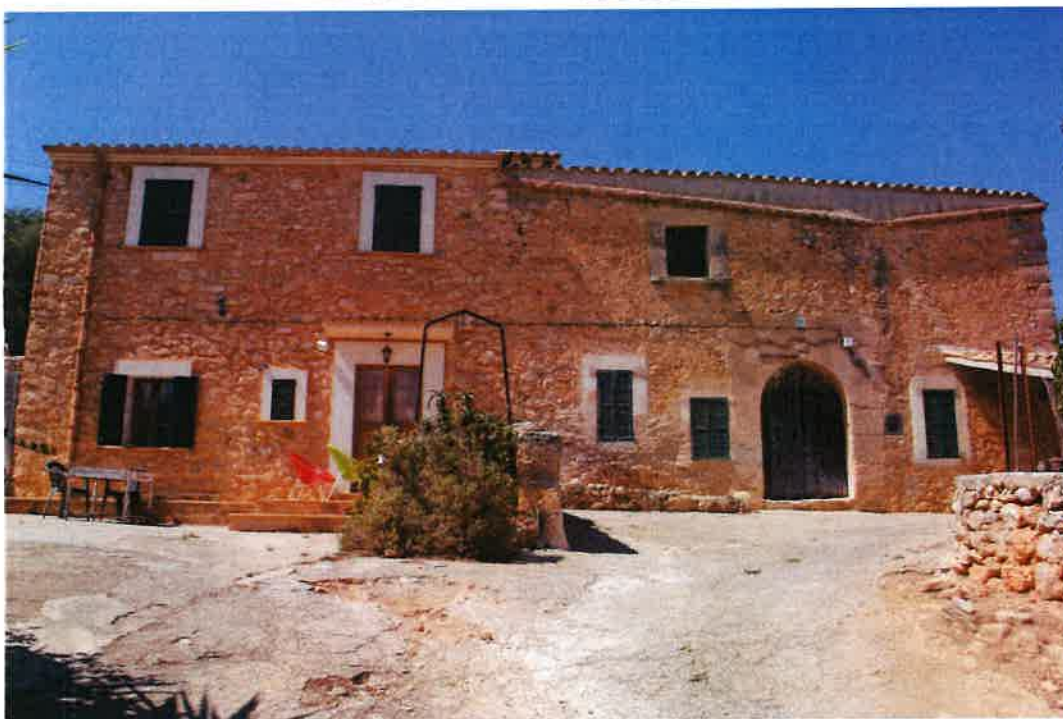
## FOTOGRAFIES

L'edificació catalogada forma part, amb son Móra, d'un conjunt de dues cases amb un buc principal unitari, de dues plantes i dos aiguavessos, orientat en l'orientació est sud-est. El conjunt es troba sensiblement distanciat del camí de ses Olleries, cosa que li confereix un caràcter més rural que urbà. La façana s'obri a una carrera davantera, a on s'obrin altres edificacions auxiliars, dividida centralment per un muret transversal.

El portal d'accés és de llinda. A la façana principal es disposen dos finestrons en planta pis i una finestra en planta baixa, sensiblement agrupades en dos eixos verticals no alineada respecte a l'eix del portal, emmarcada amb peces de marès finament treballades, amb amplit d'escopidor motllurat. La resta dels buits de la façana són tres finestres en planta baixa, de diferents dimensions i disposades molt lliurement. El sistema de recollida d'aigües és el tradicional, d'obra volada en façana. L'acabat de la façana principal és emblanquinat amb un sòcol de morter rugós i, per les altres façanes, de referit rústic deixant vista part de la pedra.

<b>ESTAT DE CONSERVACIÓ</b>	Bo.
<b>INTERVENCIONS</b>	Recentment s'ha dut a terme una intervenció de reforma i rehabilitació de l'edificació que ha modificat alguns dels trets principals de la façana i de la coberta. La intervenció a eliminat l'emblanquinat i el revestiment del sòcol de la façana, deixant la pedra vista. També s'han modificat els buits de les finestres de la planta primera, que ara són més altes i més amples. S'han emmarcat els buits de façana en blanc i s'ha obert un nou finestró a la planta baixa.
