**Elements catalogats dins l'àmbit del  
Pla Especial de Protecció**

**Ses Olleries**

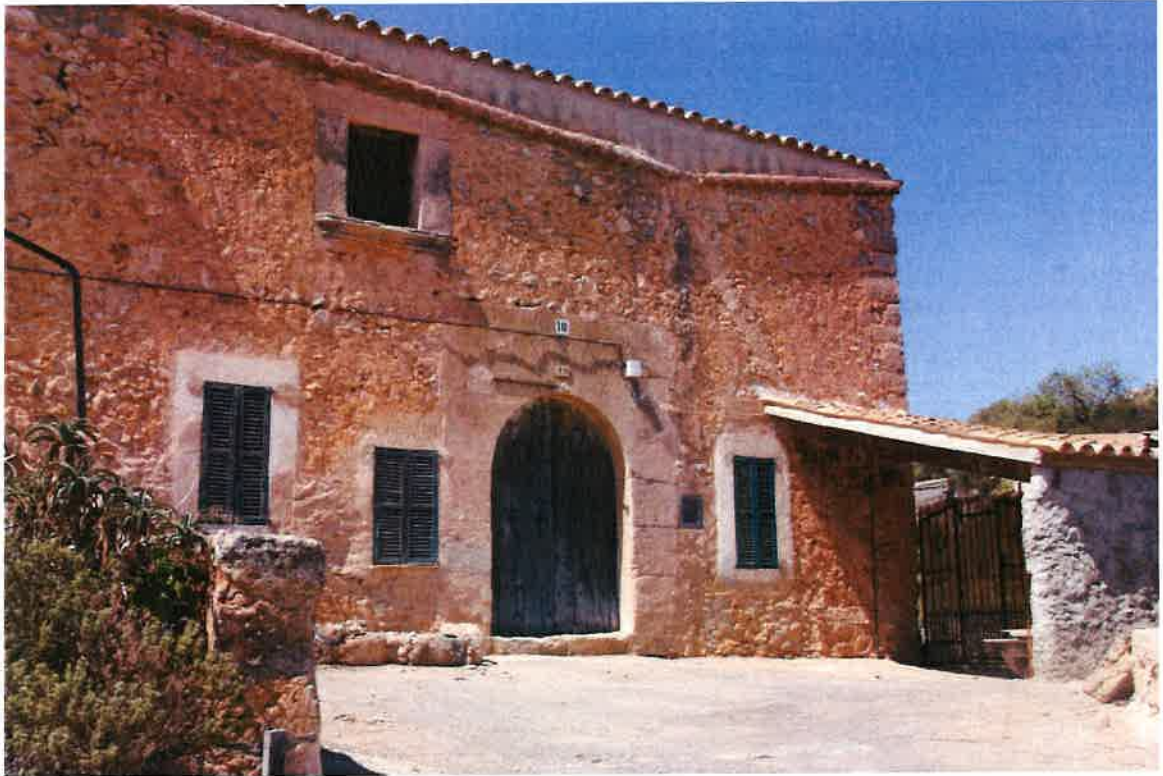
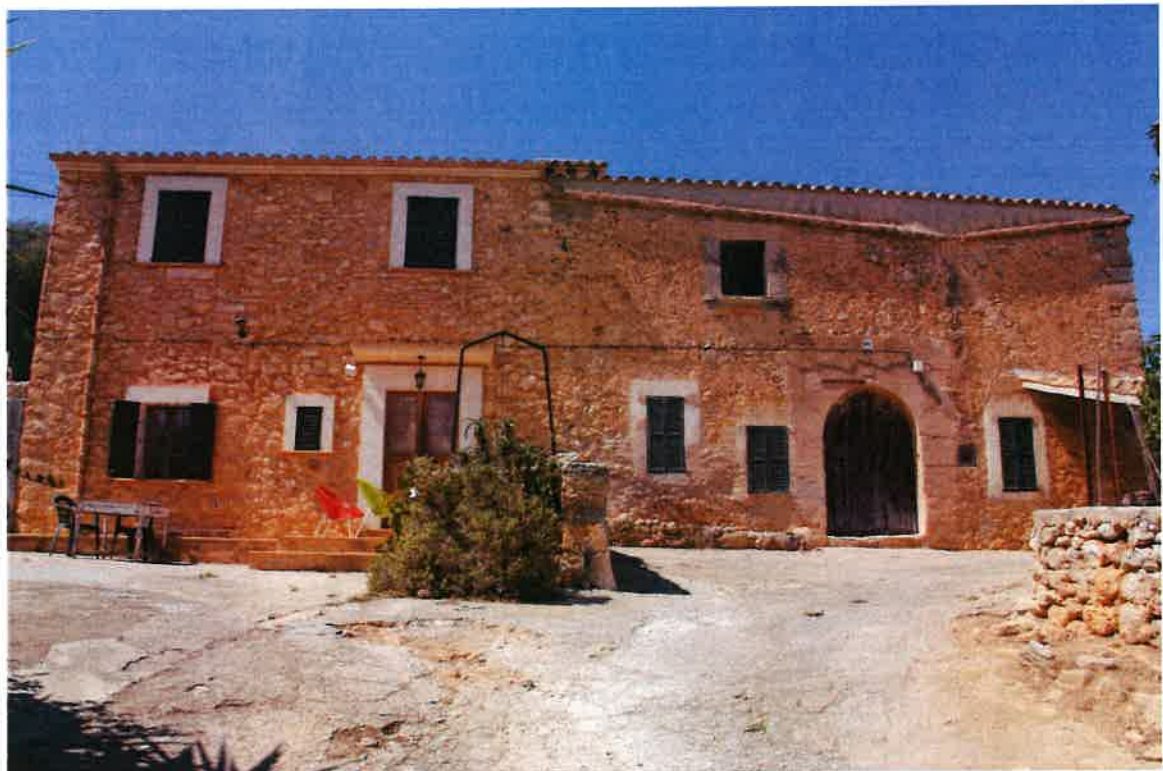
**FOTOGRAFIES**

L'edificació catalogada forma part, amb son Xelet, d'un conjunt de dues cases amb un buc principal unitari, de dues plantes i dos aiguavessos, orientat en l'orientació est sud-est. El conjunt es troba sensiblement distanciat del camí de ses Olleries, cosa que li confereix un caràcter més rural que urbà. La façana s'obri a una carrera davantera, on s'obrin altres edificacions auxiliars, dividida centralment per un muret transversal.

El portal d'accés és un fi arc de mig punt, amb rebranques de pedra i dovelles i carcanyols de marès. En planta pis es disposa una única finestra, no alineada respecte a l'eix del portal, emmarcada amb peces de marès finament treballades, amb ampit d'escopidor motllurat. La resta dels buits de la façana són tres finestres en planta baixa, de diferents dimensions i disposades molt lliurement. El sistema de recollida d'aigües és el tradicional, d'obra volada en façana. L'acabat de les façanes és de referit rústic deixant vista part de la pedra.

<b>ESTAT DE CONSERVACIÓ</b>	Bo.
<b>INTERVENCIÓ</b>

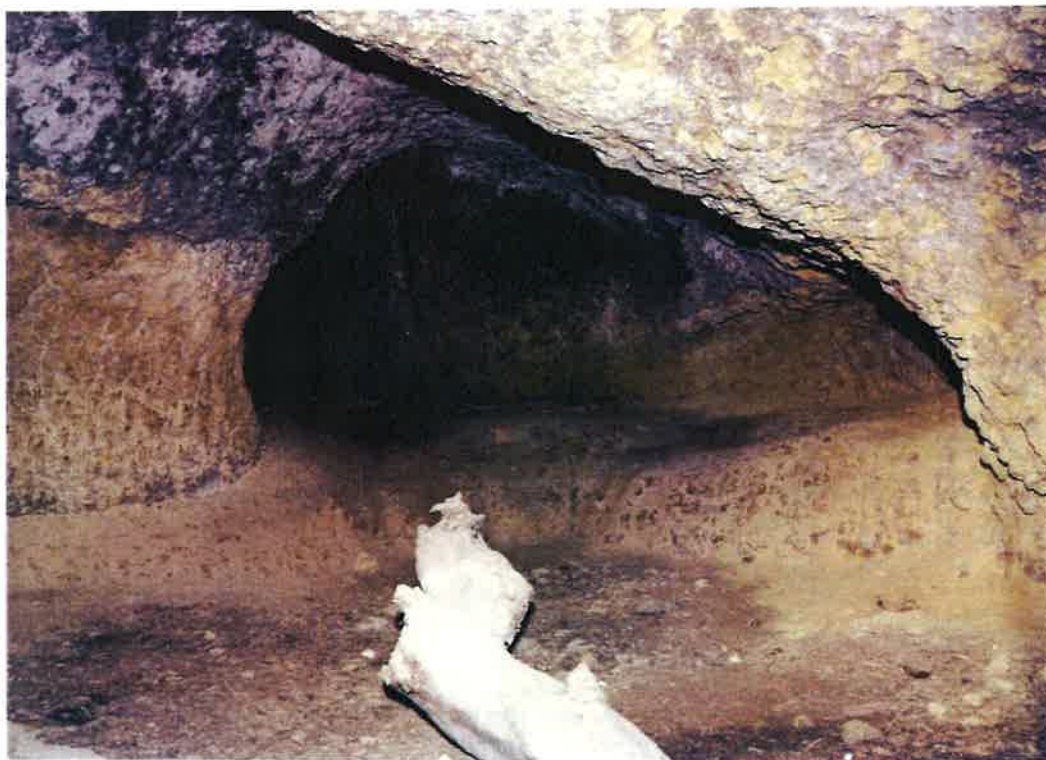
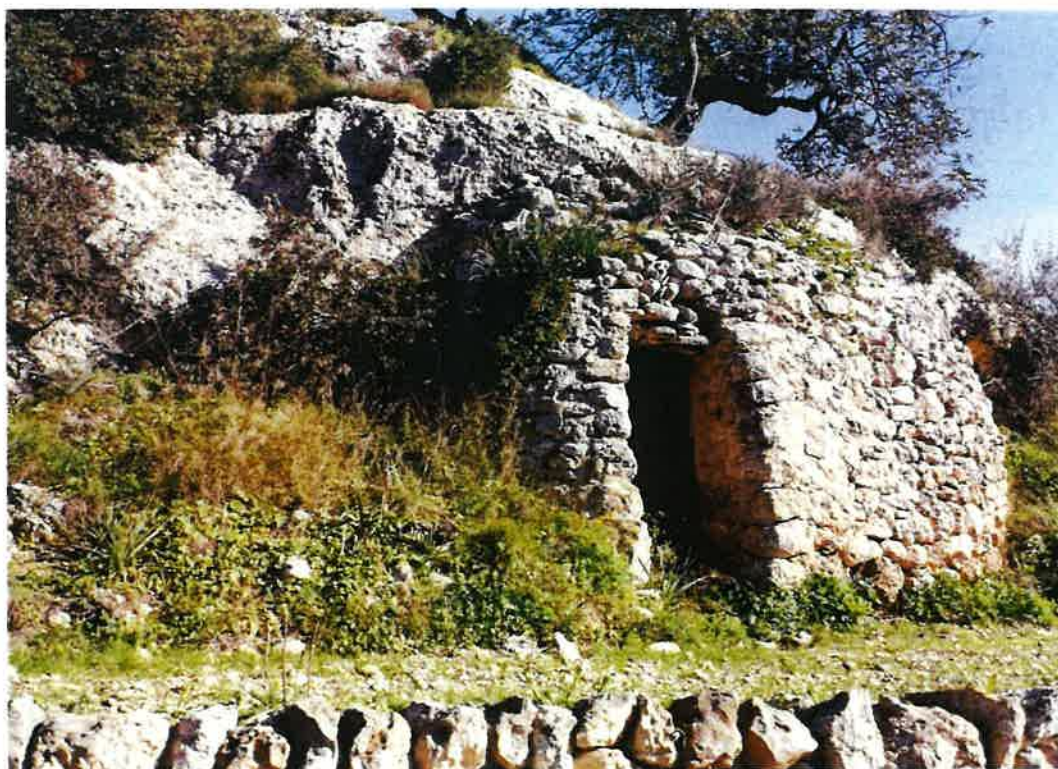
## FOTOGRAFIES

<b>ESTAT DE CONSERVACIÓ</b>	Tan sols resten alguns elements aïllats i les causes de deteriorament són les obres privades. Les feines agrícoles, les feines agrícoles auxiliars, les reutilitzacions i l'erosió.
<b>INTERVENCIONS</b>

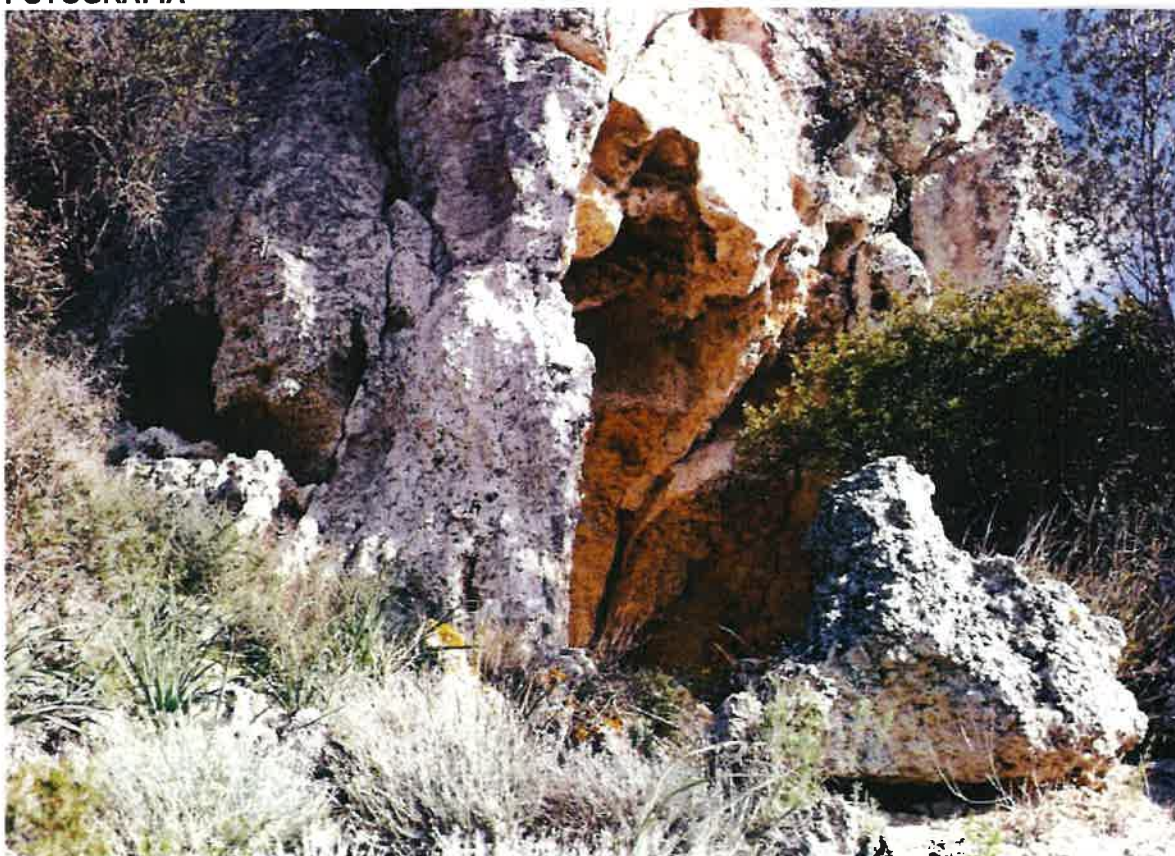
**FOTOGRAFIA**

<b>ESTAT DE CONSERVACIÓ</b>	Les coves presenten defectes de conservació a les seves estructures i a les cobertes. Les causes són les obres privades, les feines agrícoles auxiliars i les reutilitzacions
<b>INTERVENCIÓNS</b>

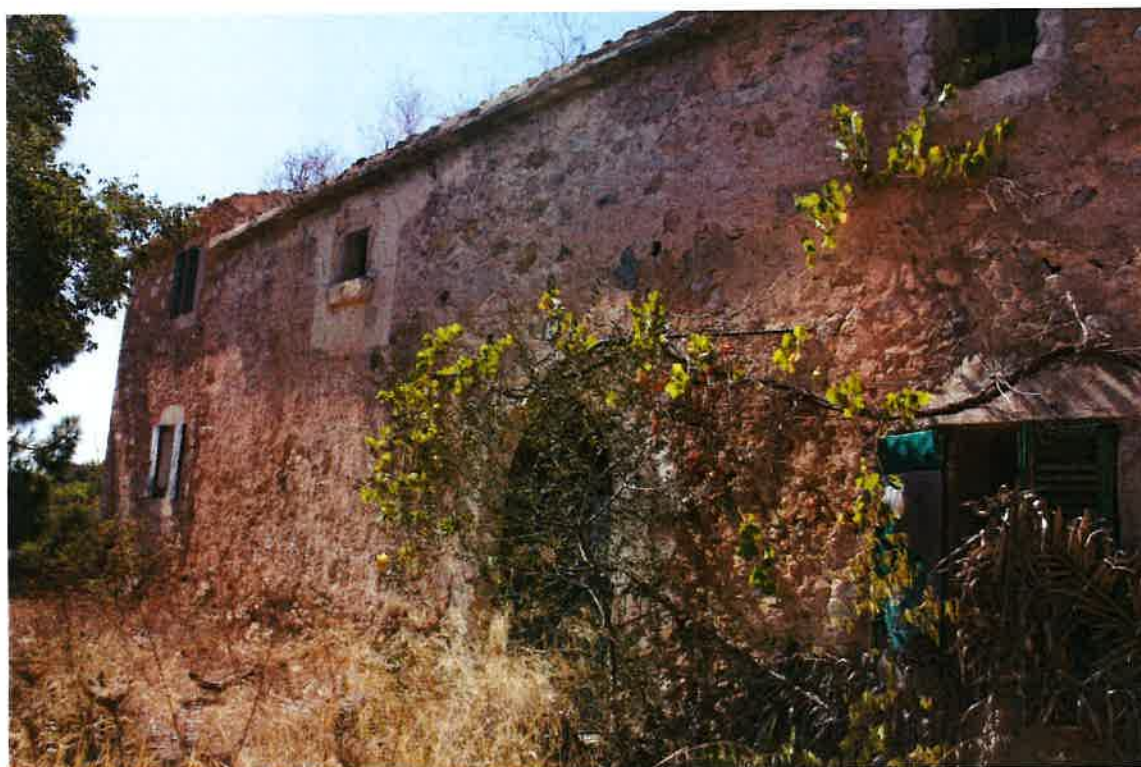
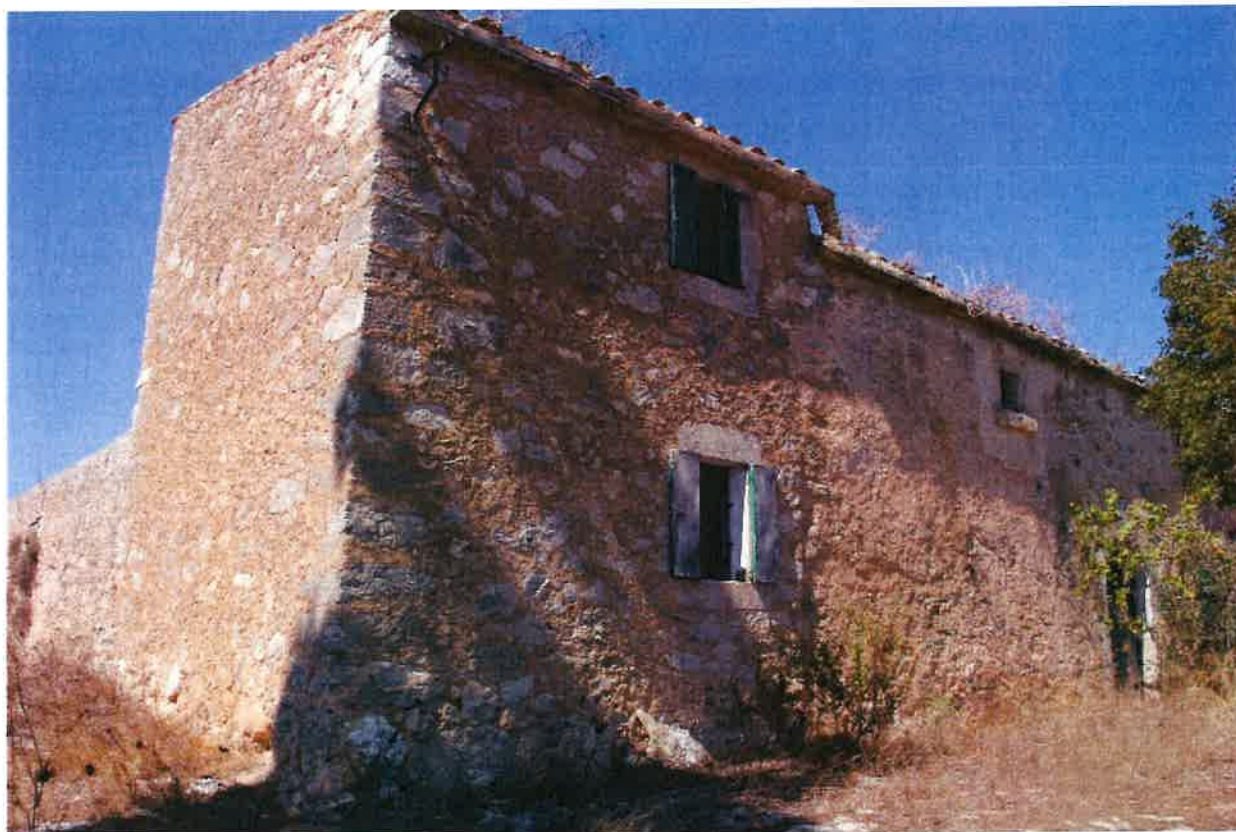
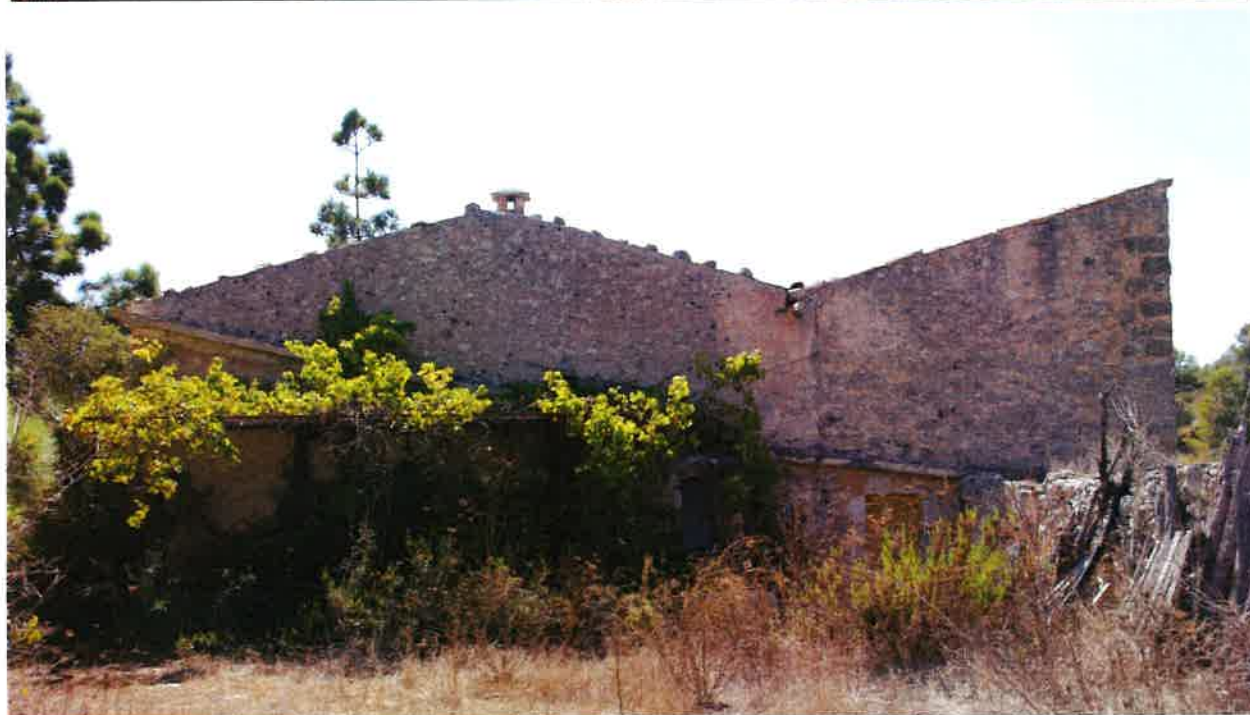
**FOTOGRAFIES**

<b>ESTAT DE CONSERVACIÓ</b>	Deteriorat pel seu desús d'anys.
<b>INTERVENCIÓNS</b>
