**Elements catalogats dins l'àmbit del
Pla Especial de Protecció**

Ses Alqueries

DENOMINACIÓ	Can Batlet	CODI	SA-01/C
--------------------	-------------------	-------------	----------------

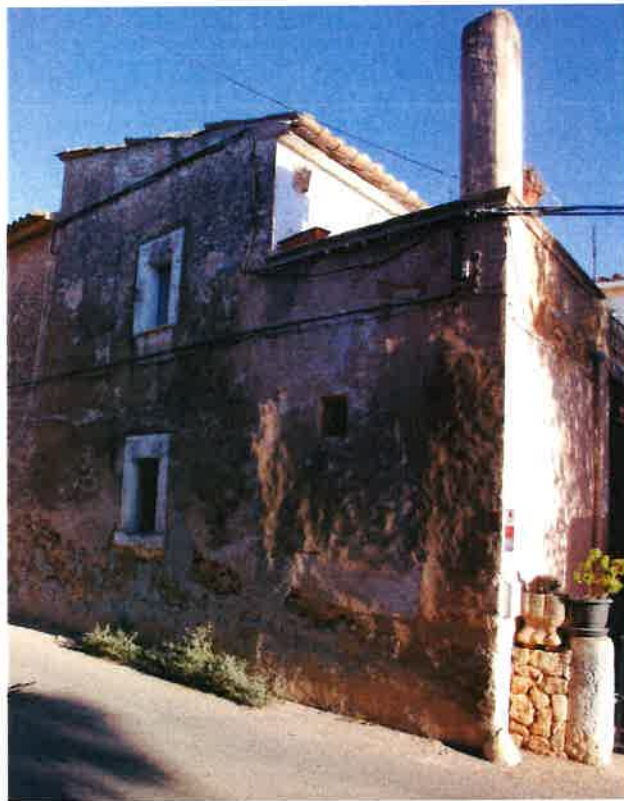
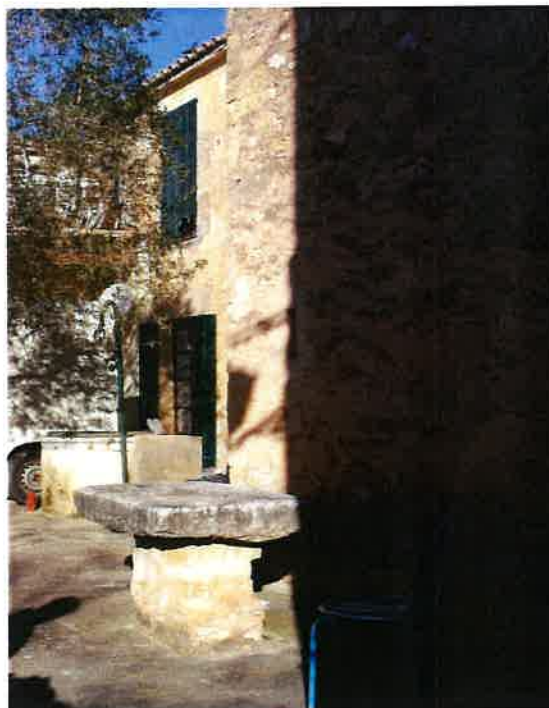
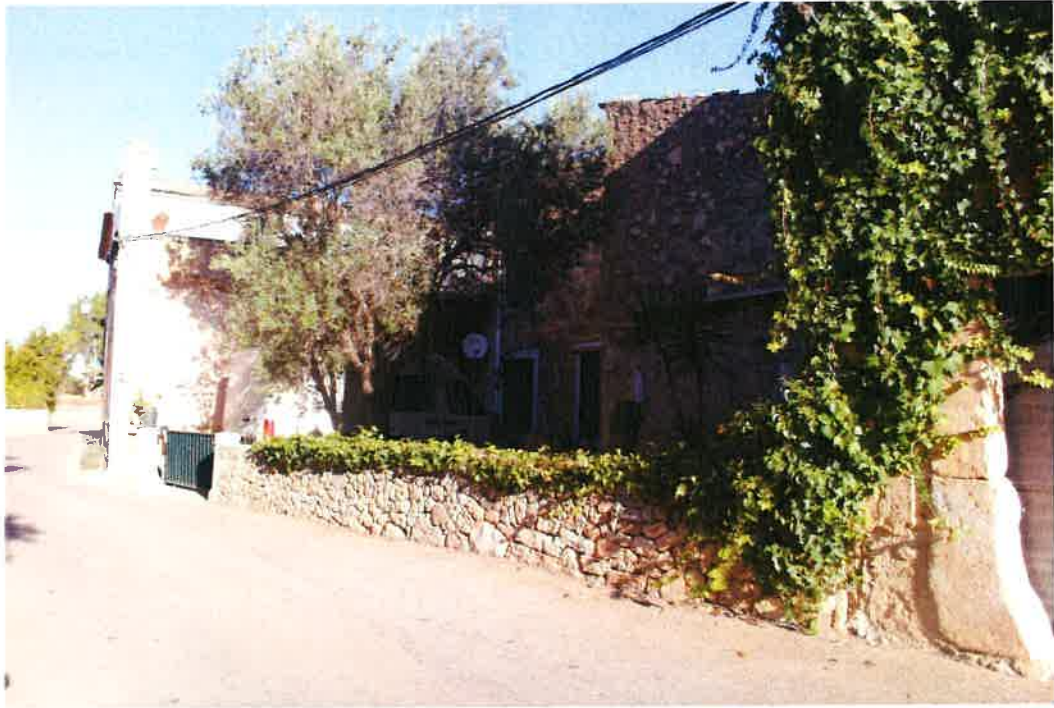
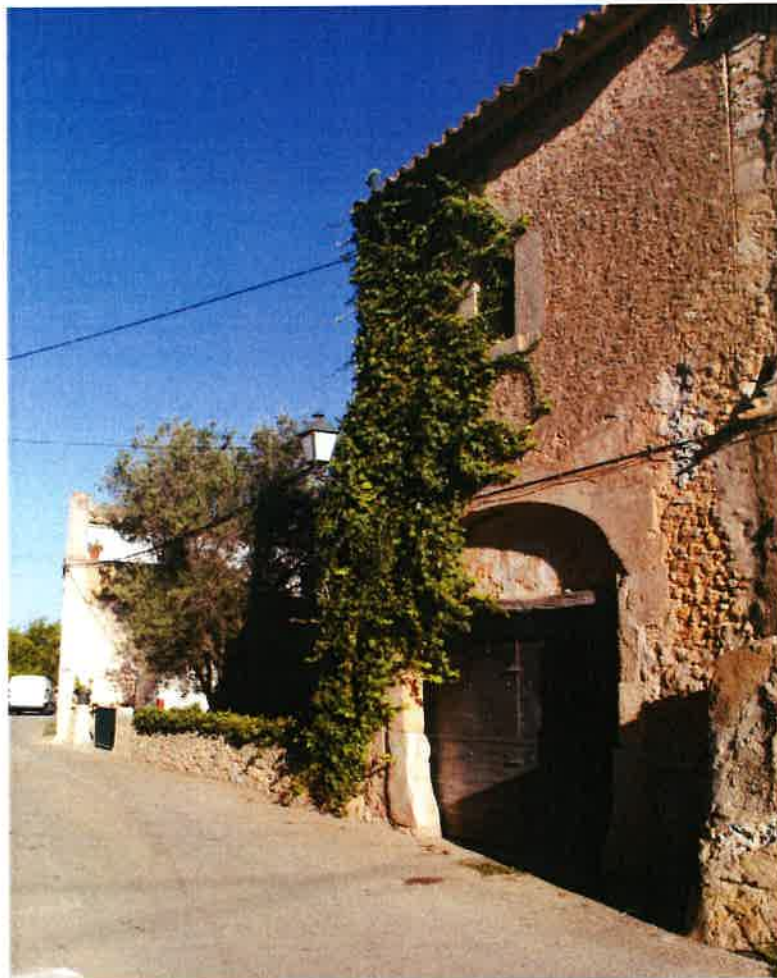
FOTOGRAFIES

Conjunt edificat de diversos cossos conformant una carrera o pati davanter que confronta amb el carrer. El cos matriu és de dues plantes i un aiguavés, disposat ortogonalment al carrer, amb una porxada davantera parcialment tancada en planta baixa, amb terrassa a la planta superior amb ampit d'obra i arrambador de ferro. L'accés principal és un portal de mig punt amb dovelles senzilles. Paral·lel al carrer es disposa un segon cos irregular d'un aiguavés i dues altures, amb un accés de portal de llinda i finestra en planta baixa i una finestra balconera a eix del portal a la planta superior. Tancant lateralment el pati se situa un cos de dues plantes alineat amb el carrer amb una portassa d'arc rebaixat que dona pas al terreny posterior de la parcel·la. Les rebranques de la portassa disposen d'uns talons de protecció inferiors fets amb la mateixa peça de pedra de la base de les rebranques. A la planta superior d'aquest cos, a eix de la portassa, una finestra amb escopidor senzill. L'acabat de les façanes és amb referit amb restes d'emblanquinat en el cos ortogonal al carrer i amb un referit més rústic deixant part de la pedra vista als altres cossos. La paret lateral deixa veure la seva construcció de tapial.

Al centre del pati si troba un coll de cisterna de planta circular.

ESTAT DE CONSERVACIÓ	Mitjancer estat exterior. Mal estat de la cornisa de la porxada. Fisures molt aparents al cos de la portassa.
INTERVENCIÓNS

GRAU DE PROTECCIÓ	C
USOS PERMESOS	Segons el règim d'usos establert al Títol III de les Normes del Pla Especial de Protecció.
ELEMENTS A PRESERVAR	Façanes, cobertes i acabats superficials de façanes. També els sistemes tradicionals de recollida d'aigües en el seu conjunt.
INTERVENCIÓ PREFERENTS	Eliminació d'afegits (fumeral porxo) i reparació del porxo d'entrada. Consolidació cos de portassa.
INTERVENCIÓ ADMISSIBLES	Les permeses a les normes del PE per al grau de protecció C.
PROTECCIÓ ESPECÍFICA	DECLARACIÓ

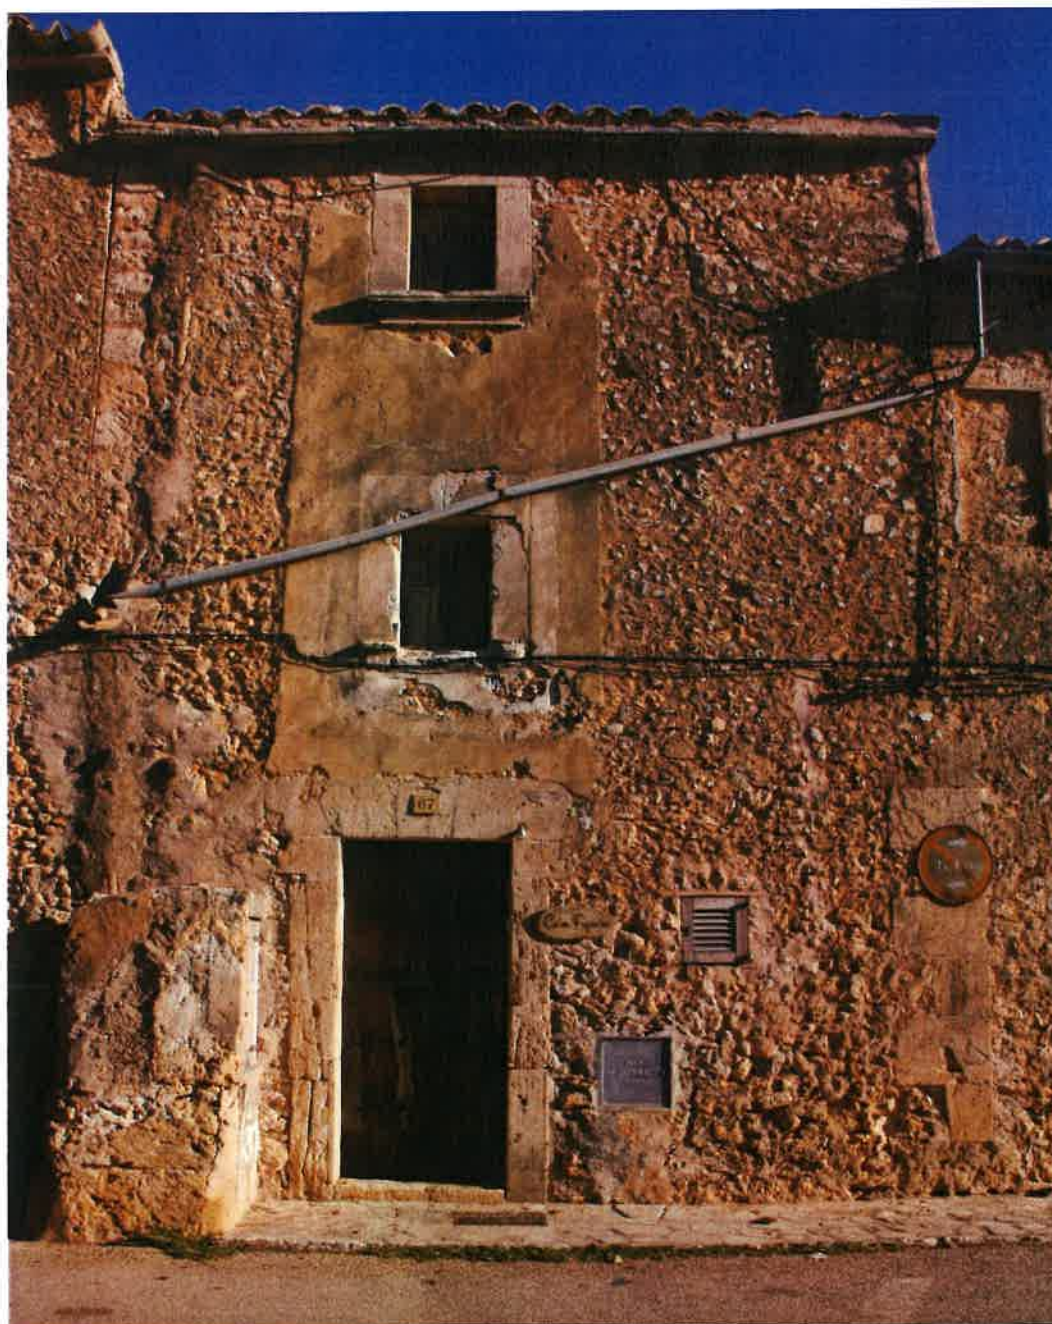
FOTOGRAFIA

Casa d'un trast estrets i profund i de tres plantes, confrontant directament al carrer. Els buits exteriors s'ordenen segons un eix vertical. El portal d'accés és de llinda i, en cada planta, hi ha una finestra amb escopidor motllurat. Adossat a la façana excedint de l'alineació de la casa i al costat esquerre del portal, s'hi troba un coll de cisterna de capella. L'acabat de les façanes és amb referit rústic deixant part de la pedra vista, excepte en una faixa de referit més fi que agrupa en vertical els buits de la casa.

ESTAT DE CONSERVACIÓ	Mitjancer estat exterior. L'ampit de la finestra sobre la porta d'accés es troba molt erosionat i malmès.
INTERVENCIÓNS

GRAU DE PROTECCIÓ	B		
USOS PERMESOS	Segons el règim d'usos establert al Títol III de les Normes del Pla Especial de Protecció.		
ELEMENTS A PRESERVAR	Façanes, cobertes i cisterna, i acabats superficials de façanes.		
INTERVENCIÓNS PREFERENTS	Reparació de la finestra de planta pis. Reparació dels referits de façana. Eliminació de la canal que travessa diagonalment la façana. Eliminació preferent d'esteses adossades a façana segons estableix l'article 33 de la Normativa del PEP.		
INTERVENCIÓNS ADMISSIBLES	Les permeses a les normes del PE per al grau de protecció B.		
PROTECCIÓ ESPECÍFICA		DECLARACIÓ

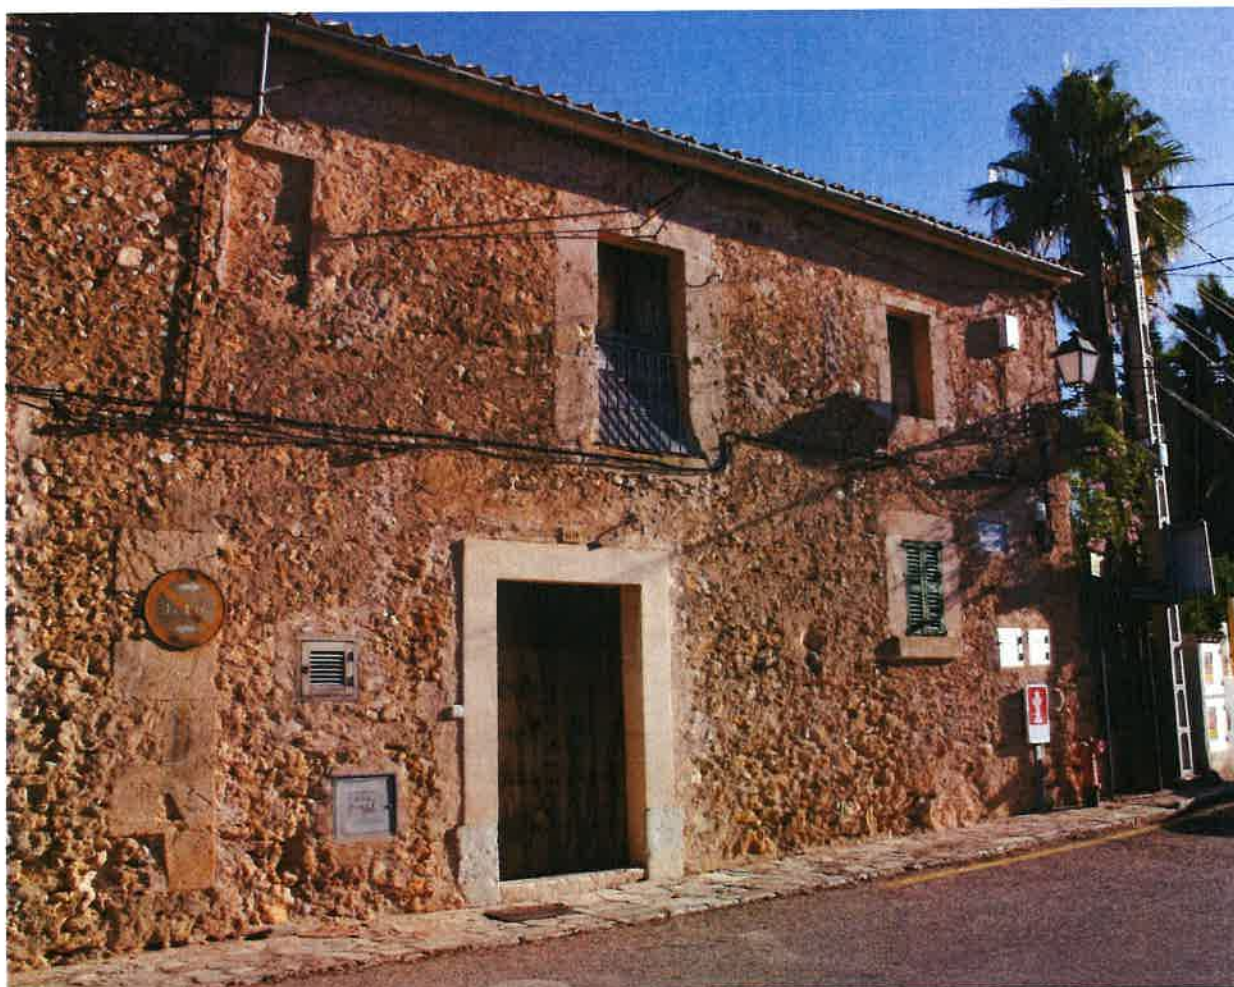
FOTOGRAFIA

L'edificació confronta amb el carrer i és de dues plantes i dos aiguavessos.

L'accés és un portal allindat. La resta de buits de la façana són una finestra balconera en planta pis, amb arrambador de ferro de barres verticals, desplaçada de l'eix de la porta i, agrupades a eix una sobre l'altre, dues finestres senzilles. En planta existeix una tercera finestra que es troba tapiada.

L'acabat de les façanes és amb referit rústic deixant part de la pedra vista.

ESTAT DE CONSERVACIÓ	Bon estat exterior.
INTERVENCIÓNS	Peraltament recent del cos edificat.

GRAU DE PROTECCIÓ	C		
USOS PERMESOS	Segons el règim d'usos establert al Títol III de les Normes del Pla Especial de Protecció.		
ELEMENTS A PRESERVAR	Façanes i cobertes, inclosos els acabats superficials originals de les façanes així com la crossa, fermadora i, a la cantonada, l'antiga cornisa de quan l'edificació era només de planta baixa ja que és informació històrica		
INTERVENCIÓNS PREFERENTS	Eliminació preferent d'esteses adossades a façana, segons estableix l'article 33 de la Normativa del PEP.		
INTERVENCIÓNS ADMISSIBLES	Les permeses a les normes del PE per al grau de protecció C. Es podrà obrir la finestra tapiada marcada en façana.		
PROTECCIÓ ESPECÍFICA		DECLARACIÓ

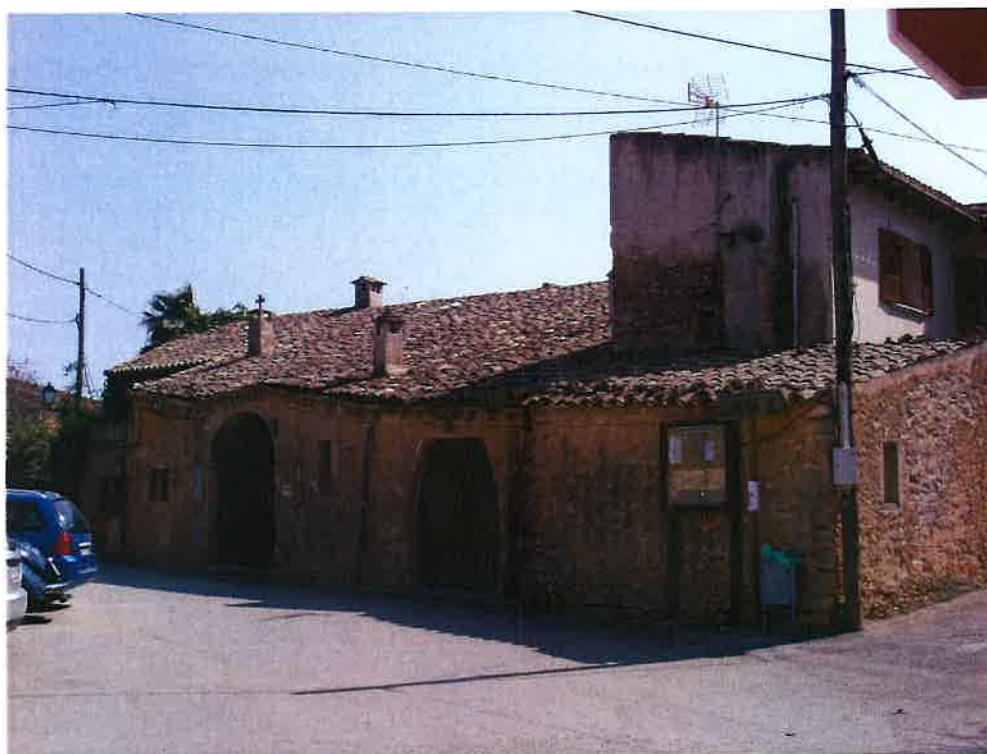
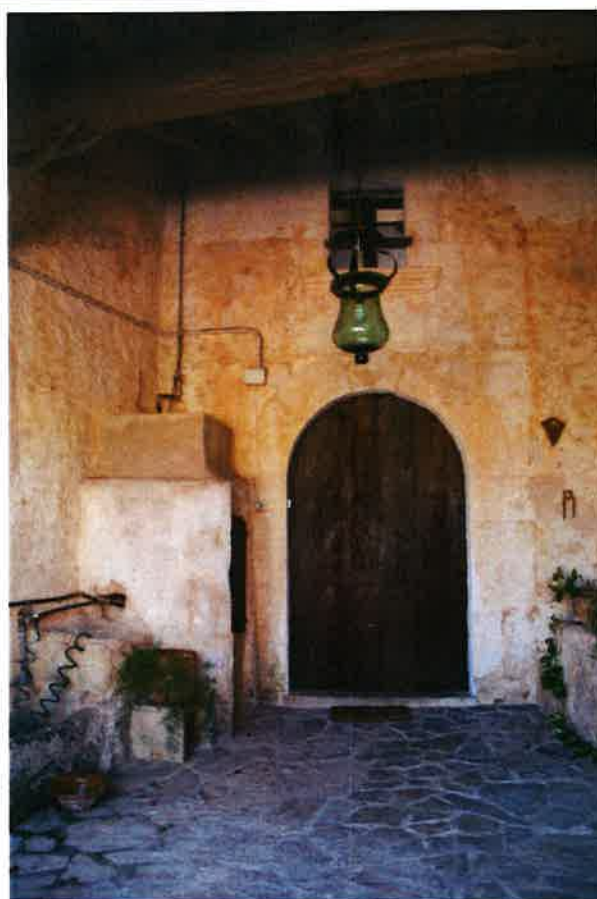
FOTOGRAFIES

<p>L'edificació confronta amb el carrer, és de dues alçades i presenta excepcionalment una gran coberta a un sol aiguavés. La façana té una portassa amb arc allindat singularment que dona pas a l'antic celler i un portal de mig punt pel qual s'accedeix a un vestíbul aporxat. Enfront, dins el vestíbul, se situa el portal d'ingrés a la vivenda, d'arc rodó i amb una finestra amb ampit motllurat a la part superior. A la dreta del portal hi ha un cup, un forn de pa i un cossi de bugada. A l'esquerra, una cisterna i els abeuradors del bestiar. L'interior de la casa es troba totalment restaurat. Un arc rebaixat separa les dues crugies del cos d'edificació. Una altra singularitat de la façana és la línia sinuosa del remat de la coberta en façana, que s'adapta a les irregularitats en l'alçada del mur de façana, remarcada a manera de cornisa per la canal volada de recollida d'aigües.</p>	
CRONOLOGIA/DATACIÓ	s. XV - XVI

ESTAT DE CONSERVACIÓ	Bon estat exterior.
INTERVENCIÓNS

GRAU DE PROTECCIÓ	B		
USOS PERMESOS	Segons el règim d'usos establert al Títol III de les Normes del Pla Especial de Protecció.		
ELEMENTS A PRESERVAR	Façanes i cobertes, inclosos els seus acabats superficials originals. Especialment a preservar la solució de la cornisa i els sistemes tradicionals de recollida d'aigües. També s'han de preservar el cup, el forn de pa, el cossi, la cisterna i els aburedadors.		
INTERVENCIÓNS PREFERENTS	Reparació façana interior del porxo amb acabats superficials original i eliminació preferent d'instal·lacions adossades i afegits, segons estableix l'article 33 de la Normativa del PEP.		
INTERVENCIÓNS ADMISSIBLES	Les permeses a les normes del PE per al grau de protecció B.		
PROTECCIÓ ESPECÍFICA		DECLARACIÓ

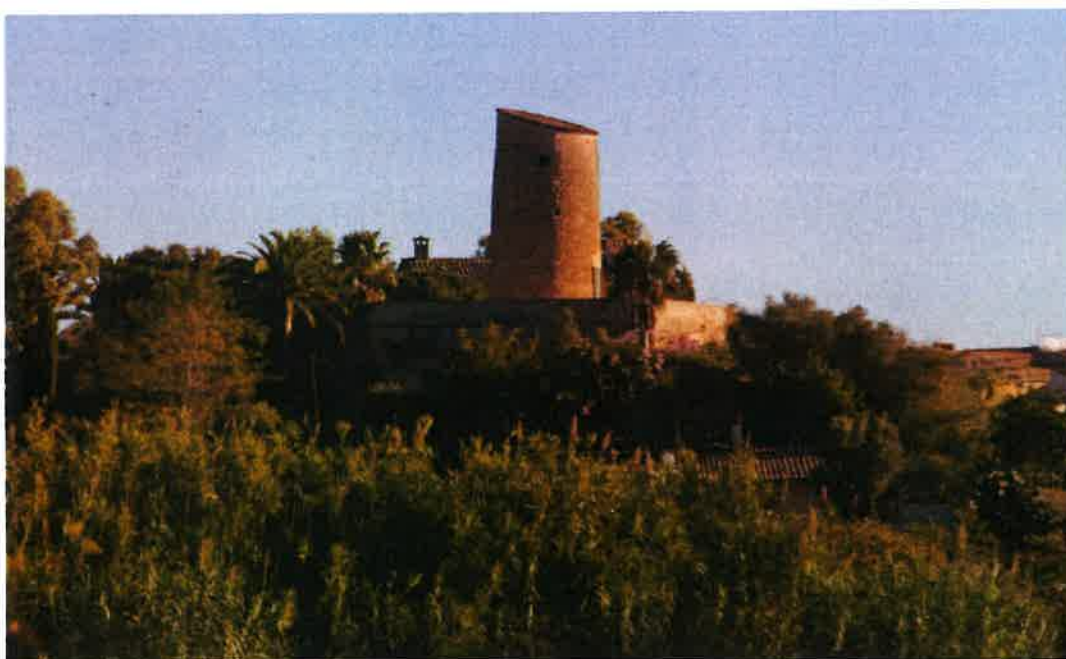
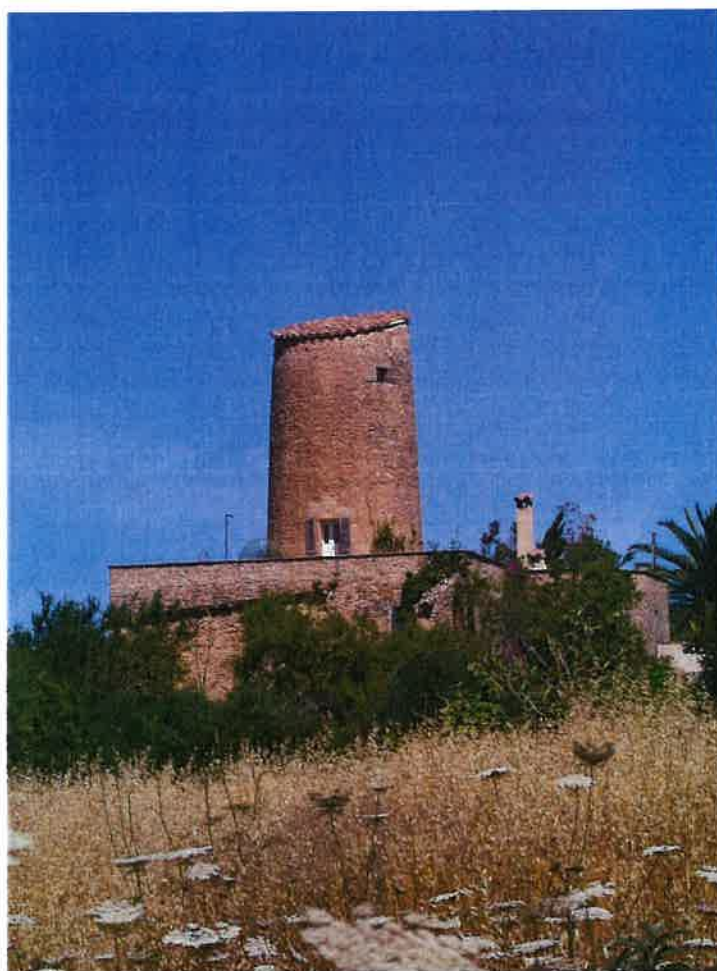
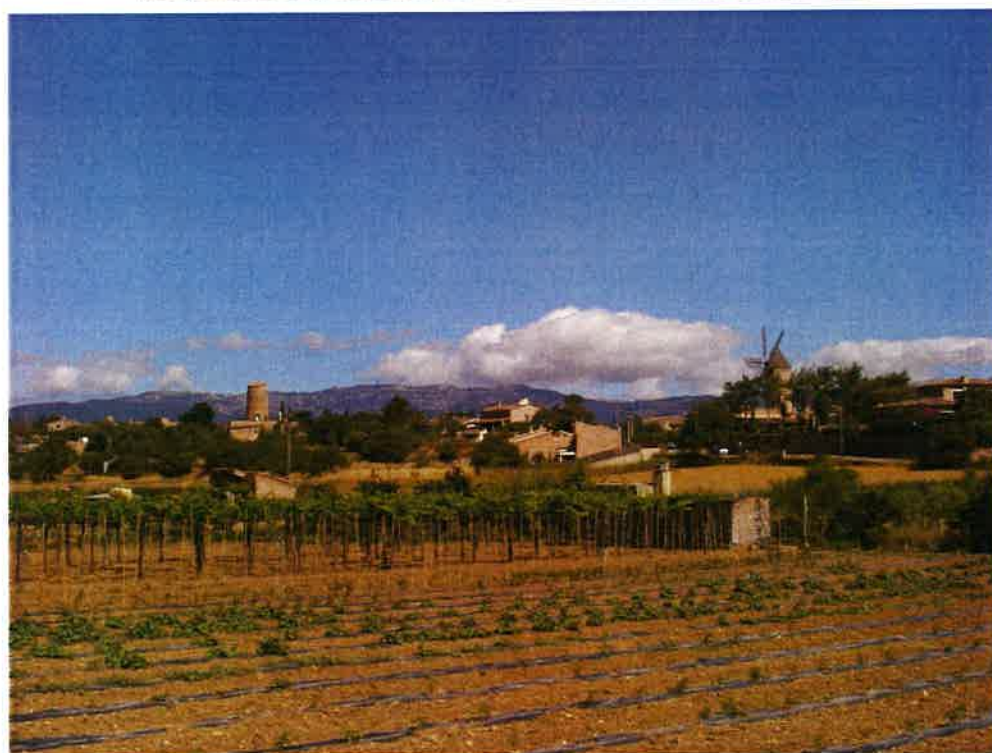
FOTOGRAFIES

<p>Molí fariner de pedra vista amb coberta de teules. La torre és de secció circular i té una base o cintell quadrat de dues alçades amb coberta de volta de mig punt. L'interior es troba totalment restaurat i condicionat com a habitatge. L'accés el forma un portal de mig punt amb brancals de pedra d'una peça.</p> <p>Falta el remat superior original de la coberta. La coberta actual de la torre és una teulada.</p>	
CRONOLOGIA/DATACIÓ	S. XVIII. El molí deixà de funcionar a principis del segle XX.
BIBLIOGRAFIA	<p>REBASSA, B.: Inventari de molins fariners de vent. Municipi de Santa Eugènia; Conselleria de Cultura, Educació i Esports. 1990.</p> <p>VALERO I MARTÍ, G.: Conèixer Santa Eugènia; 1996. Ajuntament de Santa Eugènia.</p>

ESTAT DE CONSERVACIÓ	Bon estat exterior.
INTERVENCIÓNS	Peraltament per aconseguir el rost de la coberta de teules.

GRAU DE PROTECCIÓ	A		
USOS PERMESOS	Segons el règim d'usos establert al Títol III de les Normes del Pla Especial de Protecció.		
ELEMENTS A PRESERVAR	Torre del molí i cintell.		
INTERVENCIIONS PREFERENTS	No se'n determinen.		
INTERVENCIIONS ADMISSIBLES	Les permeses a les normes del PE per al grau de protecció A. Es permetran obres de recuperació del capell del molí i també del seu ramell, sempre amb criteris rigorosos fonamentats en les solucions tècniques i constructives tradicionals.		
PROTECCIÓ ESPECÍFICA		DECLARACIÓ

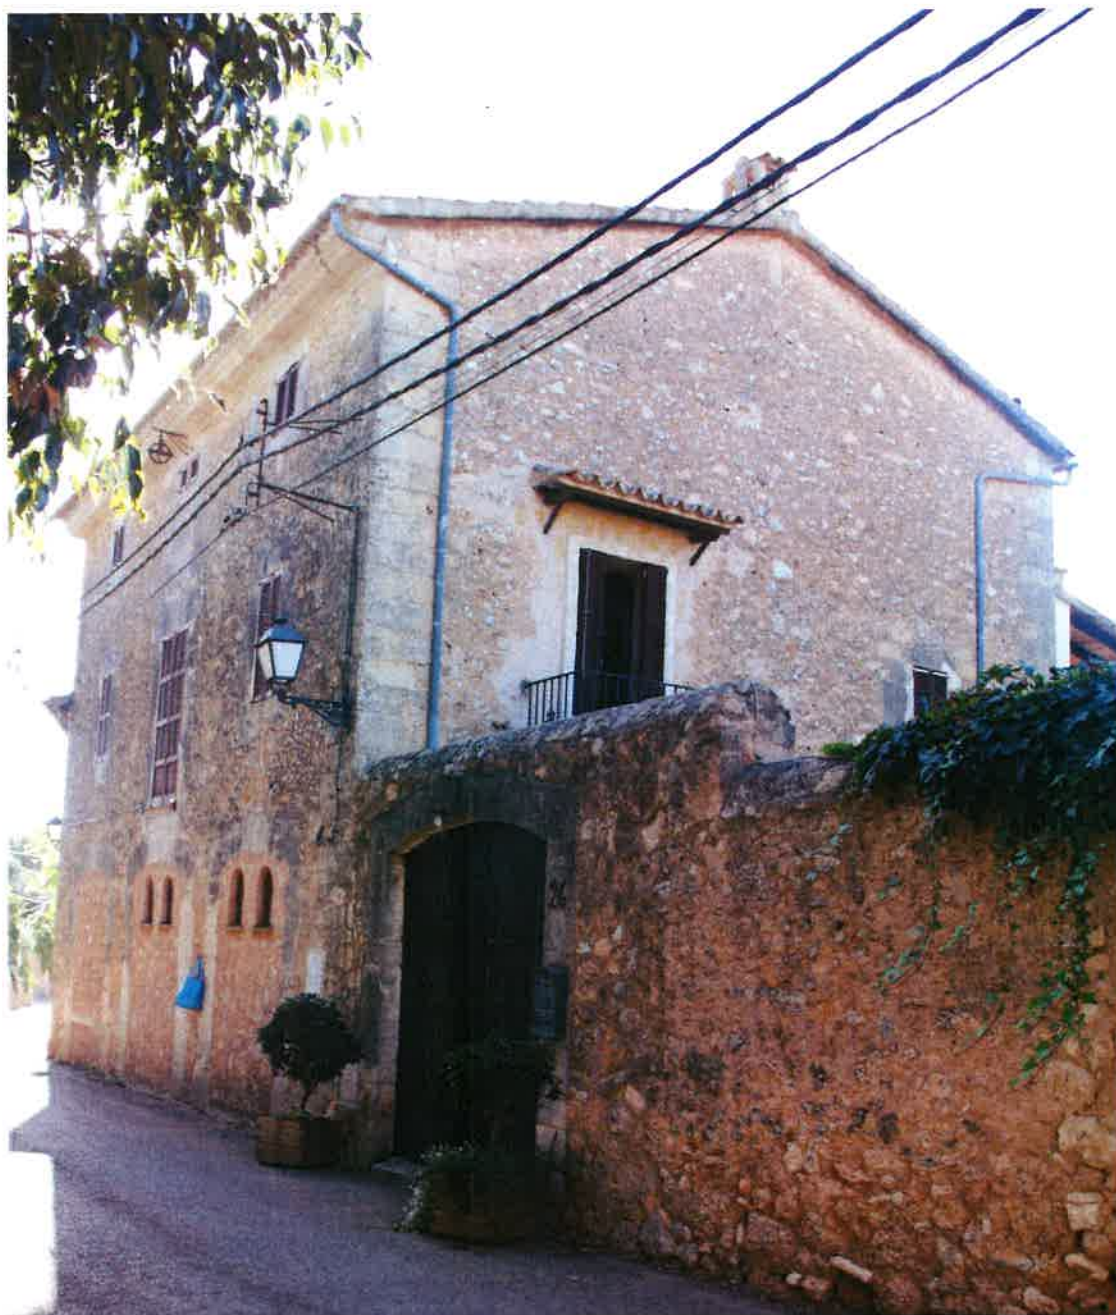
FOTOGRAFIA

L'edificació confronta amb el carrer. El cos principal és de tres plantes i de dos aiguavessos i una porxada adosada a nivell de la planta pis.

La façana al carrer presenta una composició que palesa una voluntat estètica inexistente a les arquitectures de caire exclusivament popular: Els buits es distribueixen en tres eixos remarcant l'eix de simetria central. En planta baixa apareixen tres arcs rebaixats, actualment tapiats deixant alguns finestrons d'arquet; en planta pis primer, una finestra balconera central i dues laterals; en planta pis segon, igualment es remarca l'eix central que presenta una finestra diferent (el buit marcat és més gran encara que no es troba completament obert) de les laterals. El remat superior és una volada de les teulades amb cornisa motllurada. L'acabat superficial de les façanes és un referit rústic deixant part de la pedra vista i els cantons es resolten amb fines peces cantoneres de pedra.

Les tres portasses de la planta baixa, antigament obertes al carrer, s'expliquen per les activitats relacionades amb la producció de vi que es duïen a terme dins l'edificació, que disposava originalment de cup i celler.

ESTAT DE CONSERVACIÓ	Bon estat exterior.
INTERVENCIÓNS	La porxada adossada a la façana posterior i l'obertura de buits en el tester nord-oest

GRAU DE PROTECCIÓ	B
USOS PERMESOS	Segons el règim d'usos establert al Títol III de les Normes del Pla Especial de Protecció.
ELEMENTS A PRESERVAR	Façanes i cobertes, inclosos els acabats superficials originals de les façanes, del cos principal de tres altures.
INTERVENCIIONS PREFERENTS	Eliminació dels finestrons dins els arcs rebaixats tapiats de la planta baixa.
INTERVENCIIONS ADMISSIBLES	Les permeses a les normes del PE per al grau de protecció B. Es podran obrir els buits originals actualment tapiats. Tot tenint en compte l'article 26 de la normativa, es podran obrir finestres per tal que els espais interiors siguin habitables, sense fer malbé els arcs.

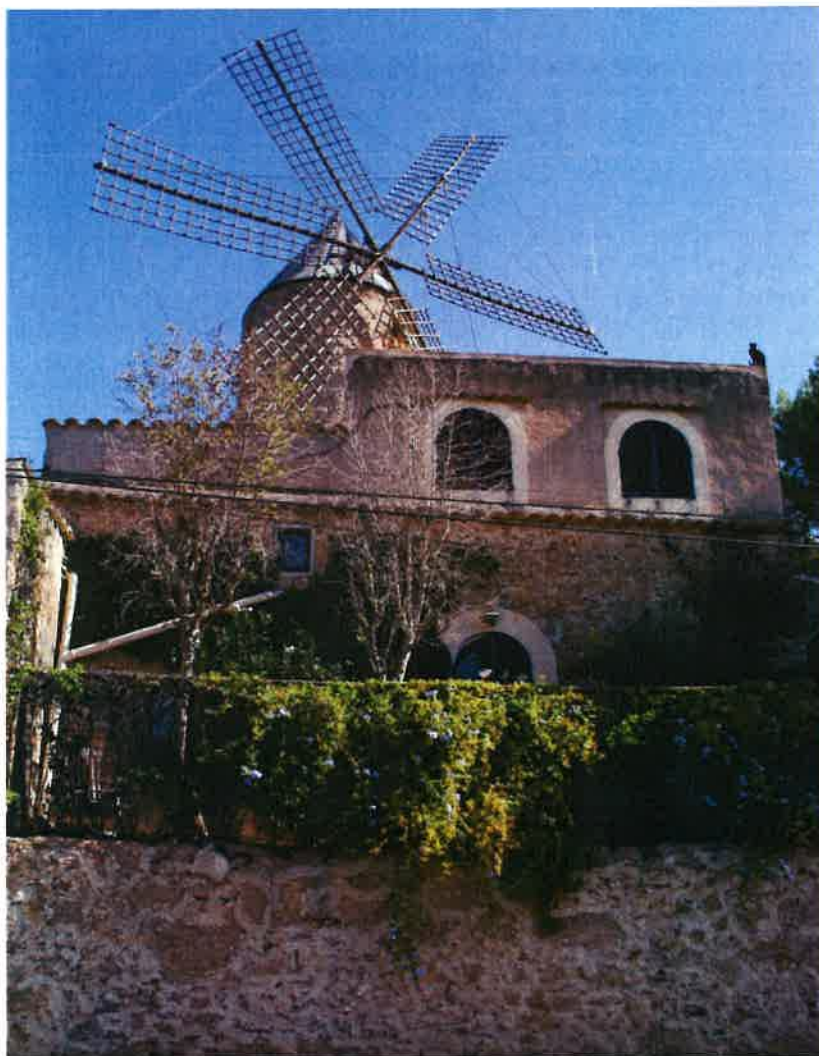
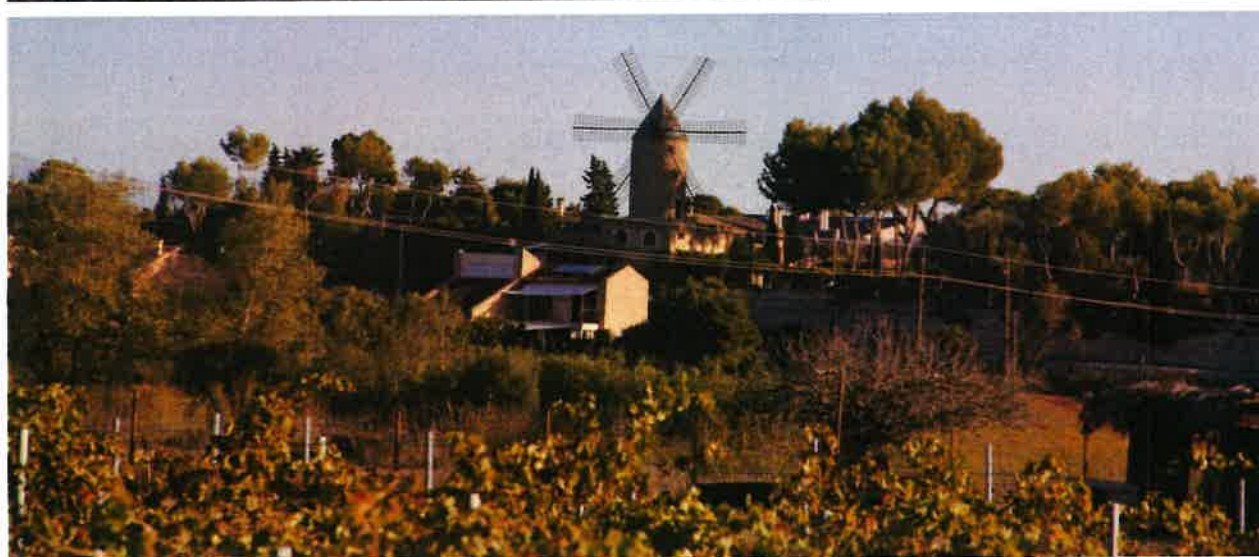
FOTOGRAFIES

Molí fariner de torre circular i base quadrada. A l'interior de la torre es conserva l'escala de caragol. Les moles es troben a l'interior com a decoració. L'accés el forma un portal de mig punt. El material de construcció és pedra vista. El molí ha estat completament restaurat a la dècada dels anys 90.	
CRONOLOGIA/DATACIÓ	S. XVIII.
BIBLIOGRAFIA	REBASSA, B.: Inventari de molins fariners de vent. Municipi de Santa Eugènia; Conselleria de Cultura, Educació i Esports. 1990. VALERO I MARTÍ, G.: Conèixer Santa Eugènia; 1996. Ajuntament de Santa Eugènia.

ESTAT DE CONSERVACIÓ	Bon estat exterior.
INTERVENCIONS	Restauració moderna del capell i del ramell.

GRAU DE PROTECCIÓ	A		
USOS PERMESOS	Segons el règim d'usos establert al Títol III de les normes generals de Catàleg.		
ELEMENTS A PRESERVAR	Torre del molí i cintell.		
INTERVENCIÓNS PREFERENTS	Recuperació de la visió de la volumetria del cintell com a cos preeminent del conjunt. Eliminació dels afegits construïts per damunt la coberta del cintell.		
INTERVENCIÓNS ADMISSIBLES	Les permeses a les normes generals de Catàleg per al grau de protecció A.		
PROTECCIÓ ESPECÍFICA		DECLARACIÓ

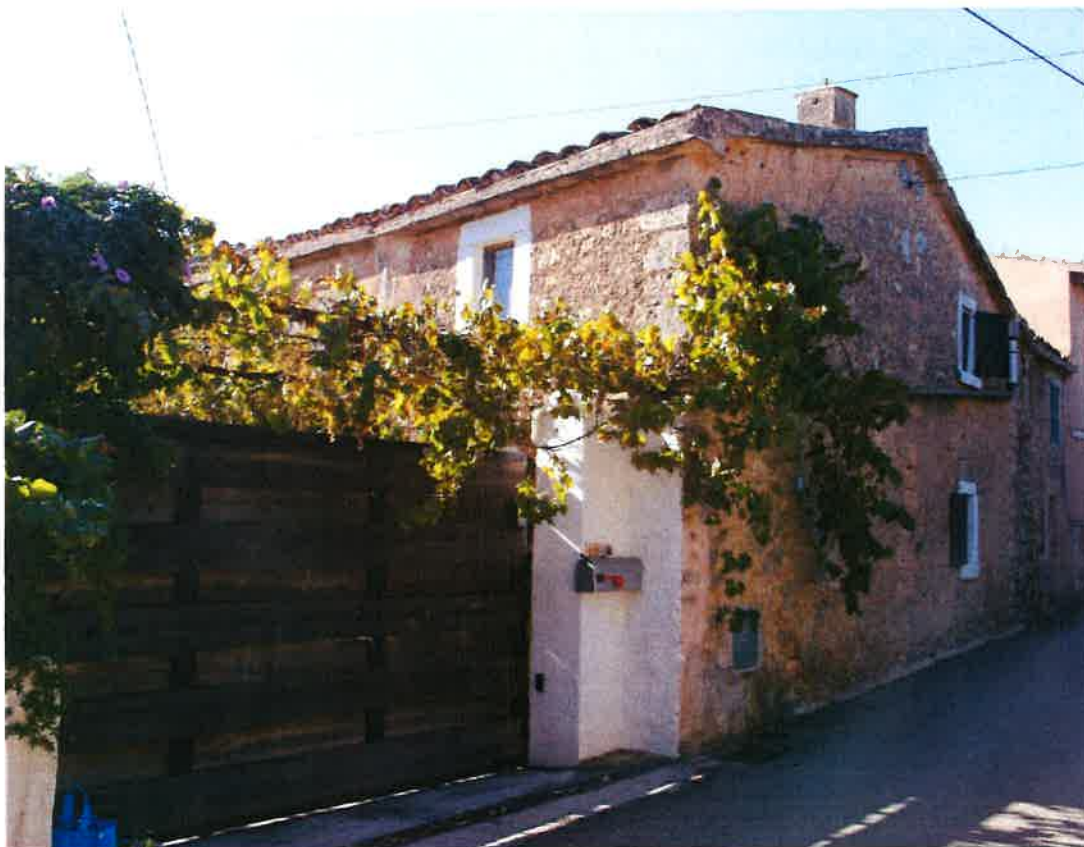
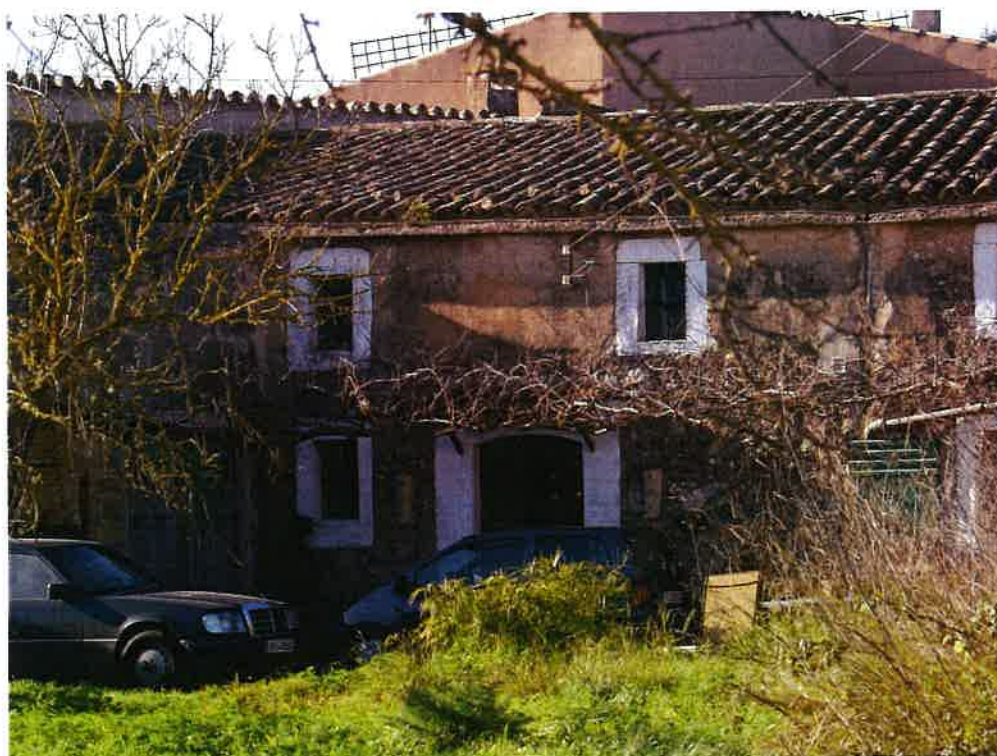
FOTOGRAFIES

Casa de pagès amb de la més típica tipologia: dos aiguavessos, dues altures, carrera davantera amb emparat i aljub amb el coll de cisterna semiempotrat a la façana. El portal és d'arc rebaixat, protegit per un teuladet volat, que es desplaça de l'eix central de la casa, mentre que la resta dels buits, dues finestres en planta baixa i tres en planta pis, es distribueixen ordenadament segons tres eixos equidistants. Tant la porta com les finestres presenten un emmarcat emblanquinat, característica que augmenta l'aspecte de rusticitat de la casa. L'acabat superficial de les façanes és un referit rústic irregular deixant part de la pedra vista i la canal de recollida d'aigua és d'obra volada sobre la façana.

ESTAT DE CONSERVACIÓ	Bon estat exterior.
INTERVENCIÓNS

GRAU DE PROTECCIÓ	B		
USOS PERMESOS	Segons el règim d'usos establert al Títol III de les Normes del Pla Especial de Protecció.		
ELEMENTS A PRESERVAR	Façanes i cobertes, inclosos els acabats superficials originals de les façanes. El cos protegit és l'edificació residencial.		
INTERVENCIÓ PREFERENTS	Eliminació canals obsoletes en façana.		
INTERVENCIÓ ADMISSIBLES	Les permeses a les normes del PE per al grau de protecció B.		
PROTECCIÓ ESPECÍFICA		DECLARACIÓ

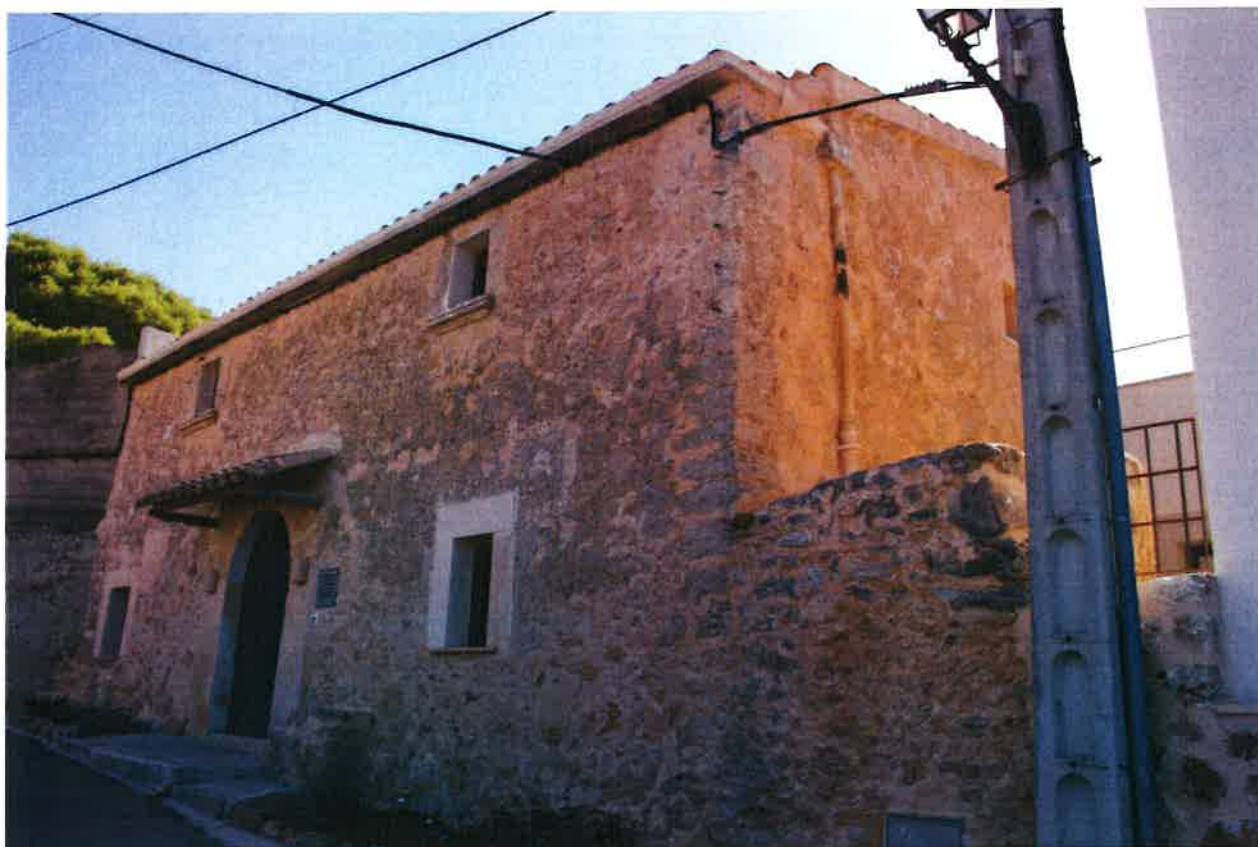
FOTOGRAFIA

<p>Casa de pagès amb el buc principal d'un aiguavès i dues altures i alineada al camí, disposició infreqüent en aquesta tipologia. Adossat al tester hi ha un pou amb capella de secció circular. El portal és d'arc de mig punt amb rebranques de pedra, protegit per una porxadeta de fusta i teules. En planta baixa hi ha una finestra a cada costat del portal i en planta pis altres dos buits de menor dimensió distribuïts lliurement respecte a l'organització de la planta baixa. L'acabat superficial de les façanes és un referit rústic irregular deixant part de la pedra vista i la canal de recollida d'aigua és d'obra volada sobre la façana. Davant el portal d'accés és destacable una vorera ajustada al portal amb un encintat estret de pedra que emmarca un paviment de mac.</p>	
CRONOLOGIA/DATACIÓ	
BIBLIOGRAFIA	VALERO I MARTÍ, G.: Conèixer Santa Eugènia; 1996. Ajuntament de Santa Eugènia.

ESTAT DE CONSERVACIÓ	Bon estat exterior.
INTERVENCIÓNS	Intervenció de reforma i rehabilitació, principalment a l'interior de l'habitatge. No s'han modificat els buits de façana però s'han eliminat les restes del referit.

GRAU DE PROTECCIÓ	B		
USOS PERMESOS	Segons el règim d'usos establert al Títol III de les normes del Pla Especial de Protecció.		
ELEMENTS A PRESERVAR	Façanes i cobertes, inclosos els acabats superficials originals de les façanes (incloent el cavalcador i els pedrissos del portal) i l'empedrat de la vorera davantera i la cisterna. El cos protegit és el buc del primer aiguavés.		
INTERVENCIÓNS PREFERENTS	Eliminació preferent d'esteses i instal·lacions (antena) adossades a façana, segons estableix l'article 33 de la Normativa del PEP.		
INTERVENCIÓNS ADMISSIBLES	Les permeses a les normes del PE per al grau de protecció B.		
PROTECCIÓ ESPECÍFICA		DECLARACIÓ

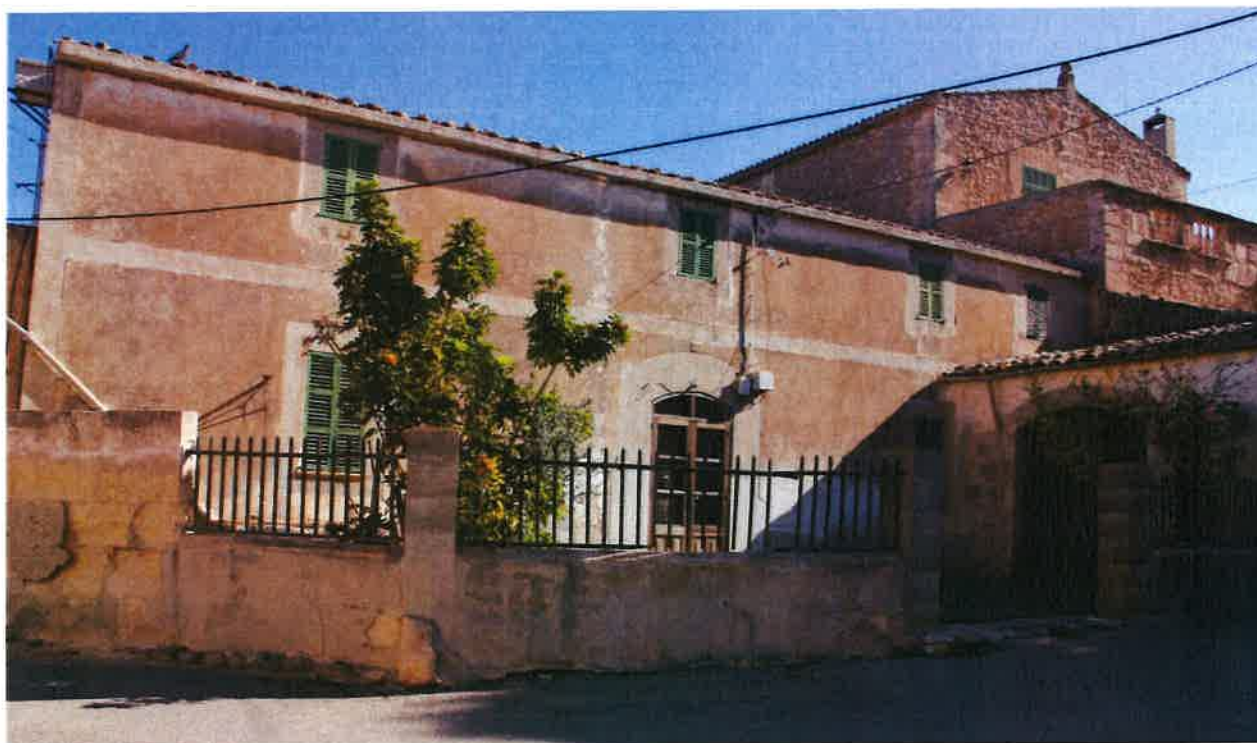
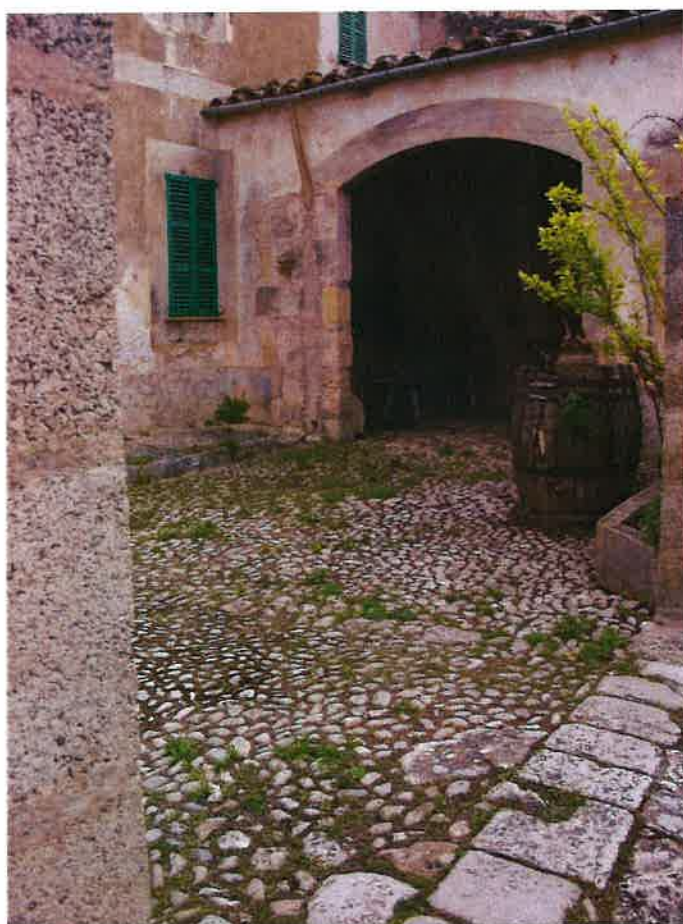
FOTOGRAFIES

Casa de pagès amb el buc principal d'un aiguavès, dues altures i carrera davantera. El portal de la casa és d'arc rebaixat. Adossada al buc principal i oberta a la carrera hi ha una portassa amb accés d'arc rebaixat. L'acabat superficial de la façana és un referit fi, destacant en color més clar els emmarcats de les finestres i el portal i dibuixant una franja horitzontal delimitadora de la planta pis. La canal de recollida d'aigua és d'obra volada sobre la façana.

El paviment de la carrera és emmacat.

La casa es troba adossada al conjunt de les cases de Sa Torre.

ESTAT DE CONSERVACIÓ	Bon estat exterior.
INTERVENCIÓNS

GRAU DE PROTECCIÓ	B		
USOS PERMESOS	Segons el règim d'usos establert al Títol III de les Normes del Pla Especial de Protecció.		
ELEMENTS A PRESERVAR	Façanes i cobertes, inclosos els acabats superficials de les façanes i el paviment de la carrera.		
INTERVENCIÓ PREFERENTS	Reparació façana amb els mateixos acabats superficials originals. Eliminació preferent del cablejat en façana sgons estableix l'article 33 de la Normativa del PEP. Referit tanca exterior.		
INTERVENCIÓ ADMISSIBLES	Les permeses a les normes del PE per al grau de protecció B.		
PROTECCIÓ ESPECÍFICA		DECLARACIÓ

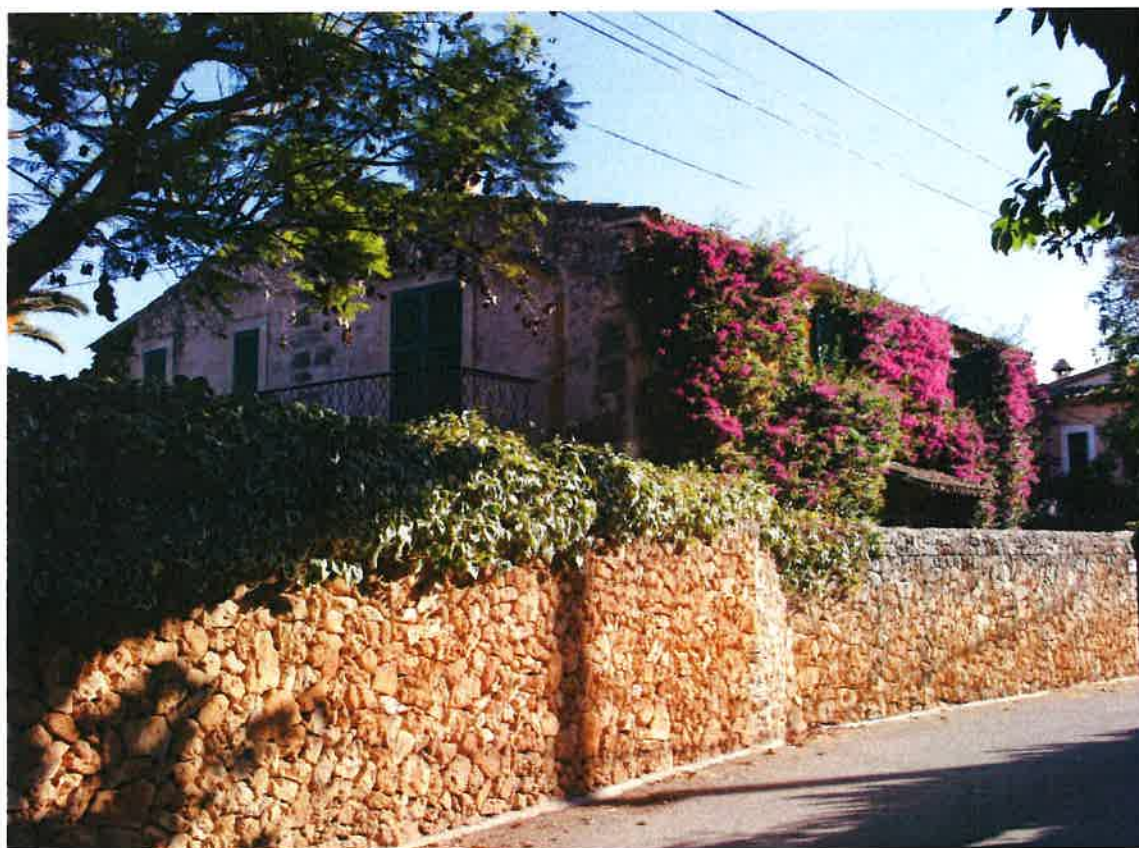
FOTOGRAFIA

Casa aïllada amb el buc principal de dos aiguavessos, dues altures i un poc reculada del camí de ses Alqueries. La casa presenta una tipologia reconeixible en la seva volumetria com a de casa de pagès, si bé el seu estat actual exterior sembla que està modernament molt transformat en relació al model original, tant pel que respecta a la tipologia i dimensions dels buits de façana (on destaca un balcó i altres obertures en tester impròpies o infreqüents en la tipologia) com amb la seva relació amb l'espai urbà, respecte del qual es tanca per un potent mur de pedra relativament recent. Al buc principal s'hi afegeixen pel tester de llevant altres volums secundaris.

ESTAT DE CONSERVACIÓ	Bon estat exterior.
INTERVENCIÓNS	L'estat actual és resultat de discretes intervencions modernes.

GRAU DE PROTECCIÓ	C		
USOS PERMESOS	Segons el règim d'usos establert al Títol III de les Normes del Pla Especial de Protecció		
ELEMENTS A PRESERVAR	Volumetria del buc principal de dos aiguavessos.		
INTERVENCIÓNS PREFERENTS	No se'n determinen.		
INTERVENCIÓNS ADMISSIBLES	Les permeses a les normes del PE per al grau de protecció C.		
PROTECCIÓ ESPECÍFICA		DECLARACIÓ
