**Elements catalogats dins l'àmbit del
Pla Especial de Protecció**

Ses Alqueries

DENOMINACIÓ	Can Batlet	CODI	SA-01/C
--------------------	-------------------	-------------	----------------

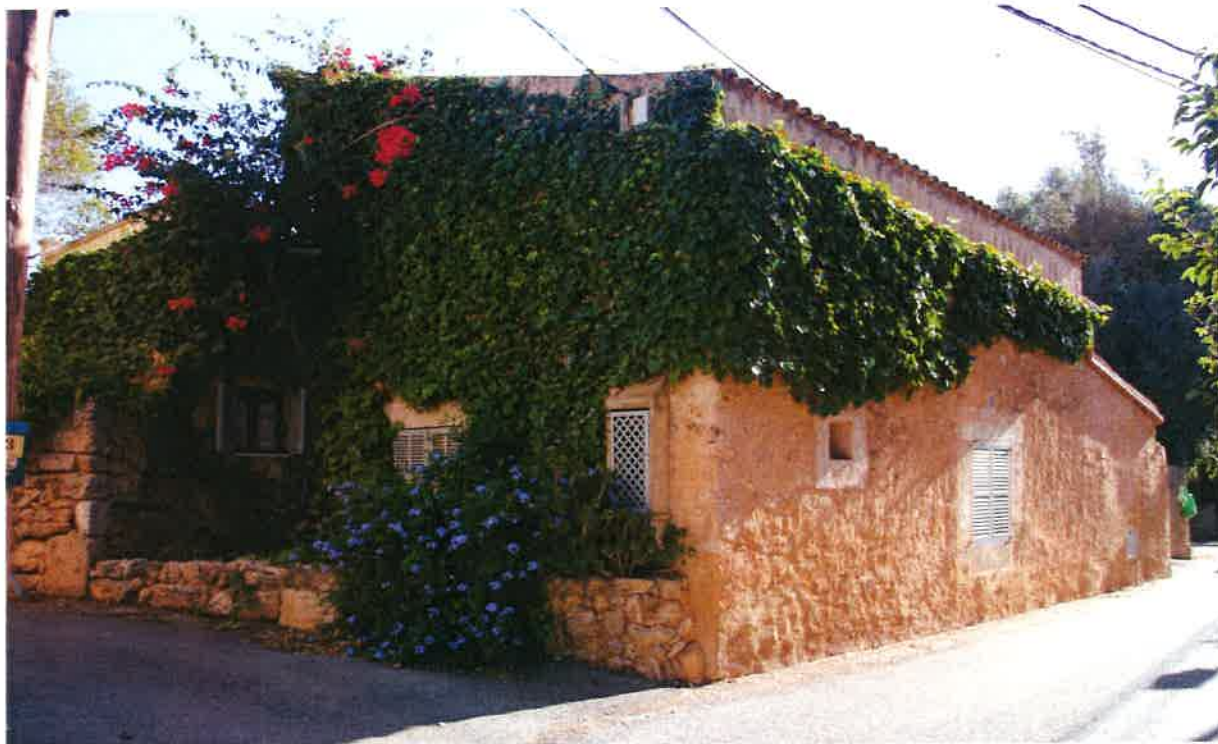
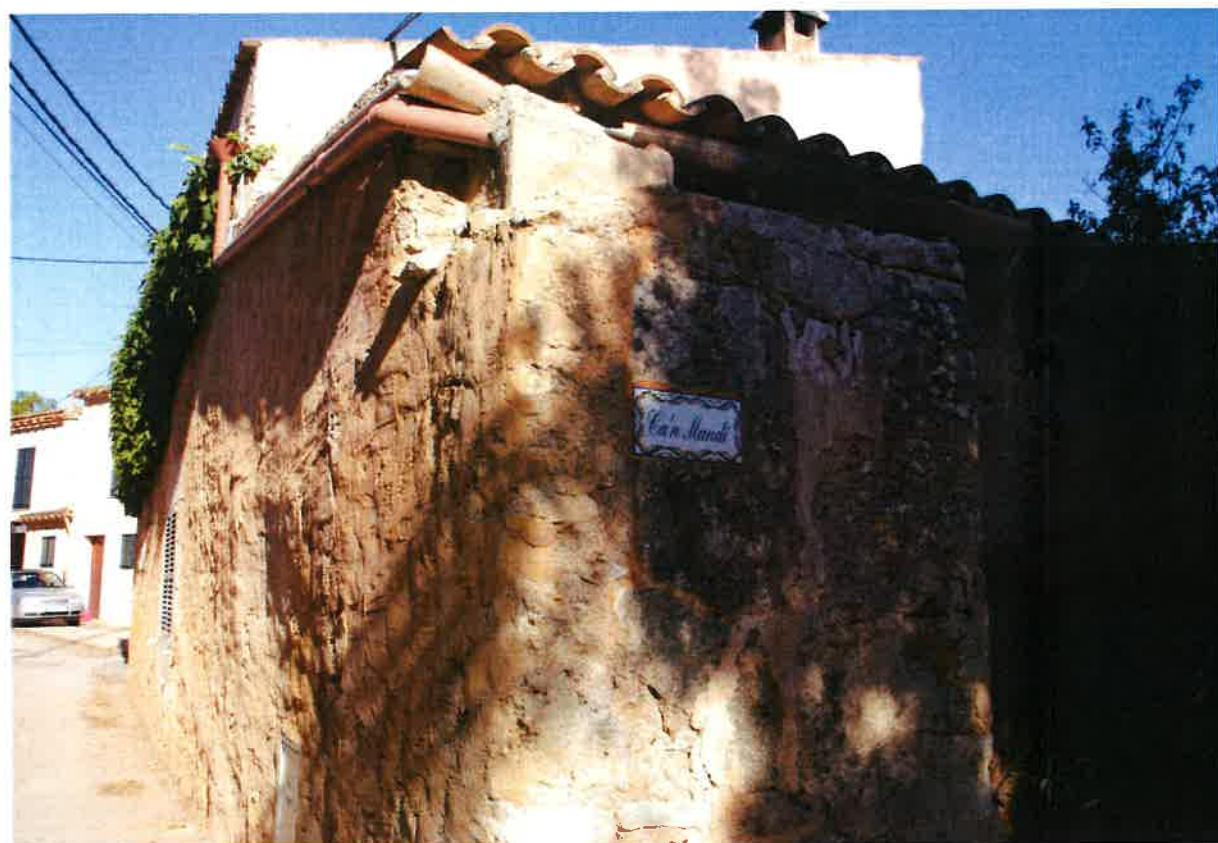
FOTOGRAFIA

Casa aïllada amb el buc principal originari d'un aiguavès i una altura, disposat a ran del camí, al qual donava antigament accés directe per un portal actualment transformat en finestra. Les seves petites dimensions fan pensar en un origen més bé de modesta caseta temporal lligada a explotacions agrícoles (pot ser un estadi inicial de casa de pagès) que d'habitatge pagès permanent. El buc principal ha estat peraltat i se li afegeixen un cos al tester de llevant (amb un coll de cisterna cobert adossat a ell) i un més recent cos a nord que conforma un segon aiguavés de coberta plana aterassada amb una escala exterior d'accés. La façana al carrer és molt senzilla amb l'antic portal de llinda (ara finestra) i un petit finestró lateral, ambdós amb emmarcat emblanquinat. L'acabat superficial de la part original del buc principal és de referit rústic.

ESTAT DE CONSERVACIÓ	Bon estat exterior.
INTERVENCIONS	El segon aiguavés aterassat és resultat d'una ampliació més moderna.

GRAU DE PROTECCIÓ	C		
USOS PERMESOS	Segons el règim d'usos establert al Títol III de les Normes del Pla Especial de Protecció.		
ELEMENTS A PRESERVAR	Volumetria del primer aiguavés. Façana al carrer, amb els seus buits i acabats superficials originals fins a l'inici del peraltament superior.		
INTERVENCIÓNS PREFERENTS	No se'n determinen.		
INTERVENCIÓNS ADMISSIBLES	Les permeses a les normes del PE per al grau de protecció C.		
PROTECCIÓ ESPECÍFICA		DECLARACIÓ
