CATALOGACIÓ DEL PATRIMONI ARQUITECTÒNIC DE SANTA EUGÈNIA

AUTORS: JUANA MARIA GARCIAS . SANTI AMENGUAL.

AJUNTAMENT DE SANTA EUGÈNIA

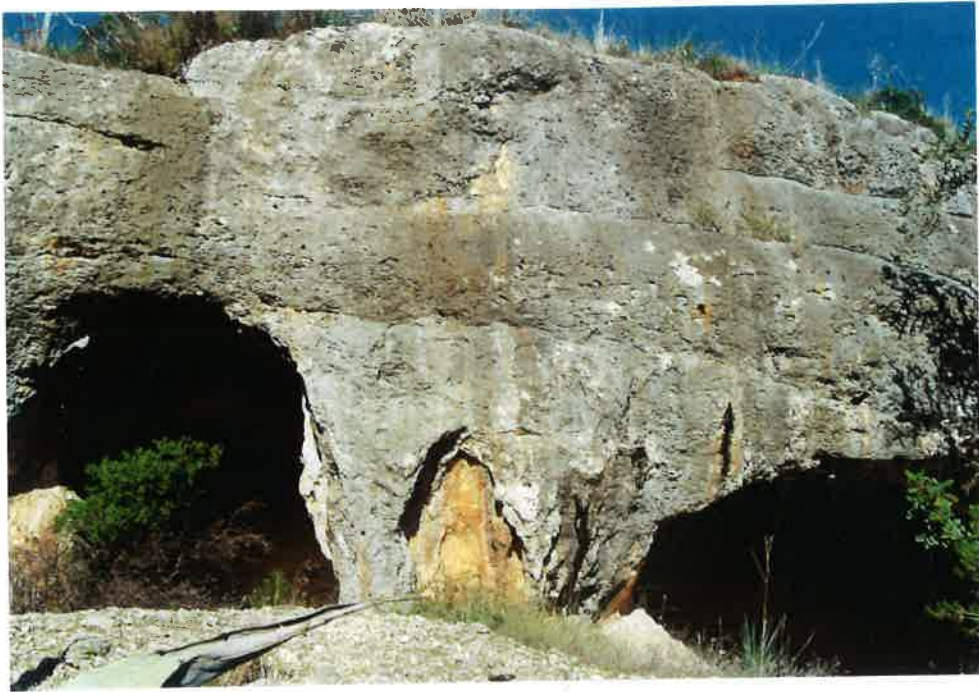
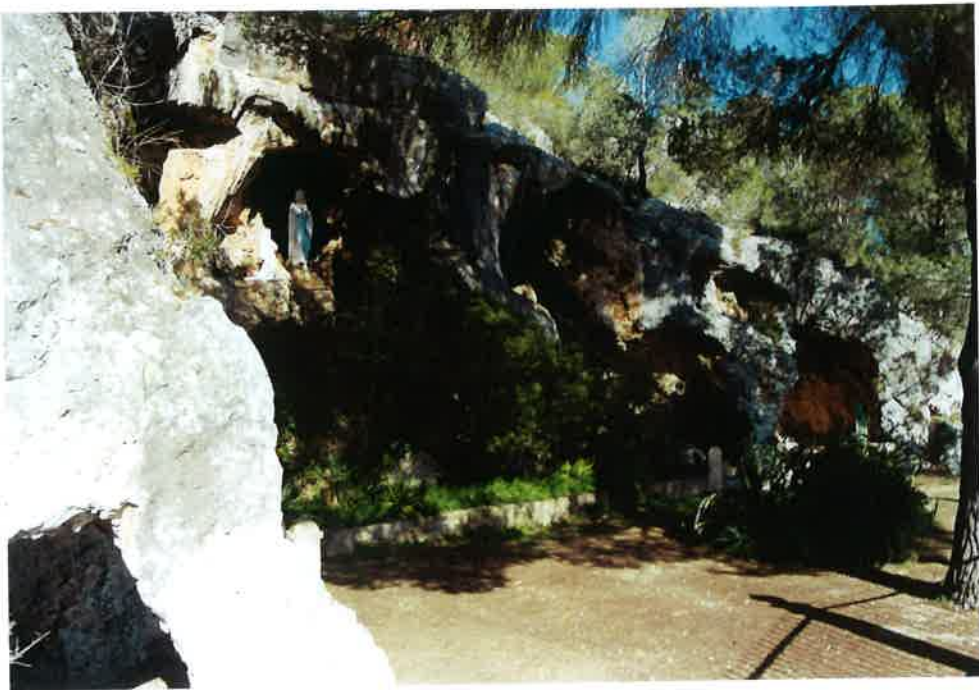
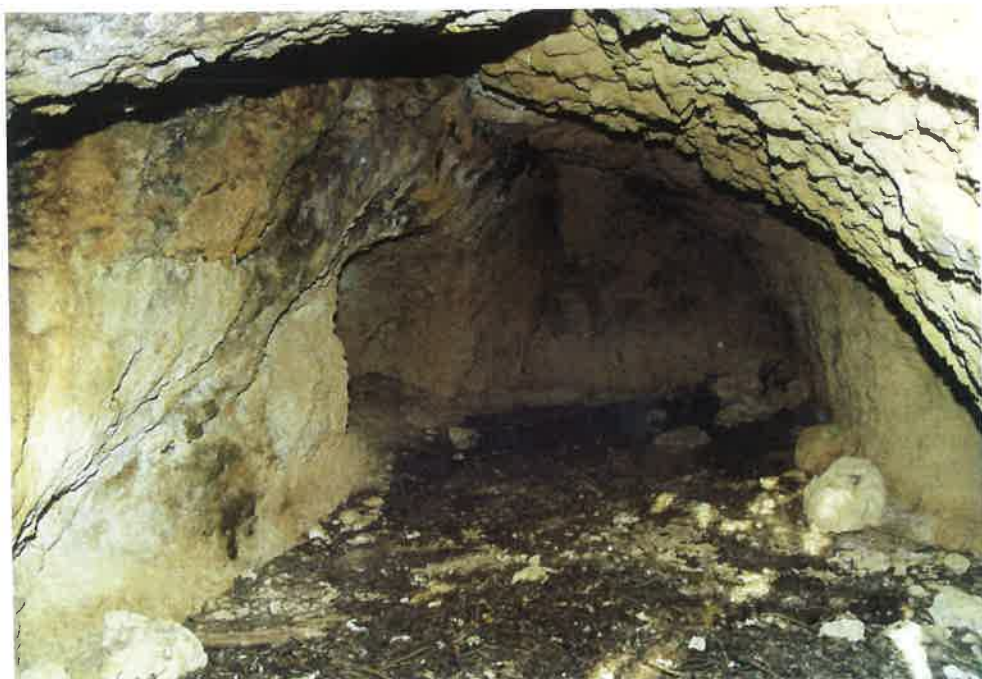
FITXA N°1

DESCRIPCIÓ:	TRES COVES AMB FUNCIÓ FUNERÀRIA. 1. COVA D'EN PALA. ES TRACTA D'UNA COVA NATURAL CONVERTIDA EN SANTUARI MARIÀ. 2. COVA DE LOURDES. COVA NATURAL RETOCADA EN ÈPOCA PREHISTÒRICA TÈ LA CAMBRA COMPLETAMENT MODIFICADA EN ÈPOCA MODERNA. 3. COVA ARTIFICIAL DE CAMBRA ALLARGADA AMB EL CAP ABSIDAL I NÍNXL AL COSTAT ESQUERRE. EL CRITERI DE DATACIÓ S'HA ESTABLERT A PARTIR DE LES RESTES CERÀMIQUES.
CONSERVACIÓ:	LES ESTRUCTURES D'AQUESTES COVES PRESENTEN DEFECTES DE CONSERVACIÓ, LES CAUSES SÓN LES OBRES PÚBLIQUES I PRIVADES, LES FEINES AGRÍCOLES, LES REUTILITZACIONS I L'EROSIÓ.
PROPIETAT:	PRIVADA I MUNICIPAL.
BIBLIOGRAFIA:	COLOMINA ROCA, J. <u>COVES ARTIFICIALS DE SANTA EUGÈNIA I SOS VOLTANS</u> . A.I.E.C. 1.915-1.920.

VALORACIÓ GLOBAL	ÉS UN ELEMENT A ON L'INTERÈS RADICA EN L'ÚS QUE S'HA FET D'ELL, MÉS QUE PEL SEU VALOR ARQUITECTÒNIC.
COMPOSICIÓ VOLUMÈTRICA	LA CONSERVACIÓ VOLUMÈTRICA ÉS INTEGRAL, I NO MÉS ES PERMETRAN OBRES DESTINADES A LA SEVA CONSERVACIÓ ORIGINAL.

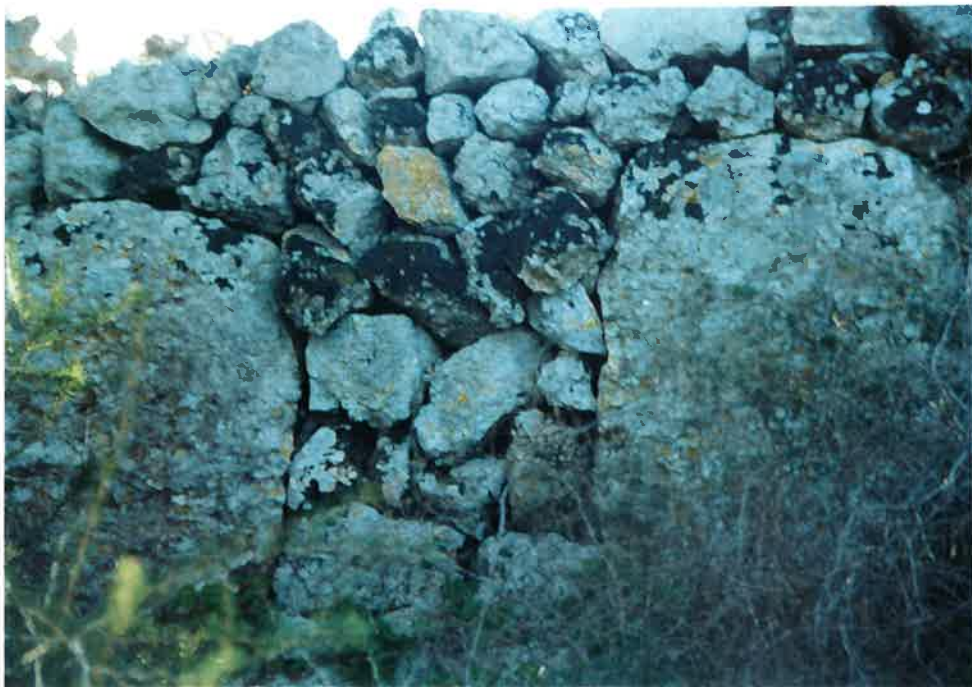
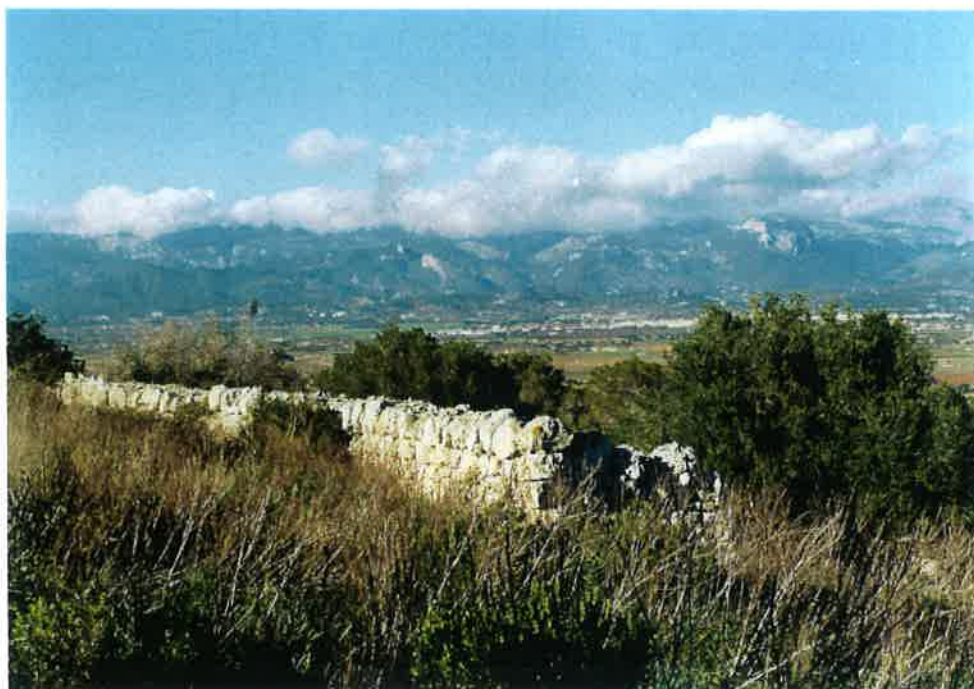
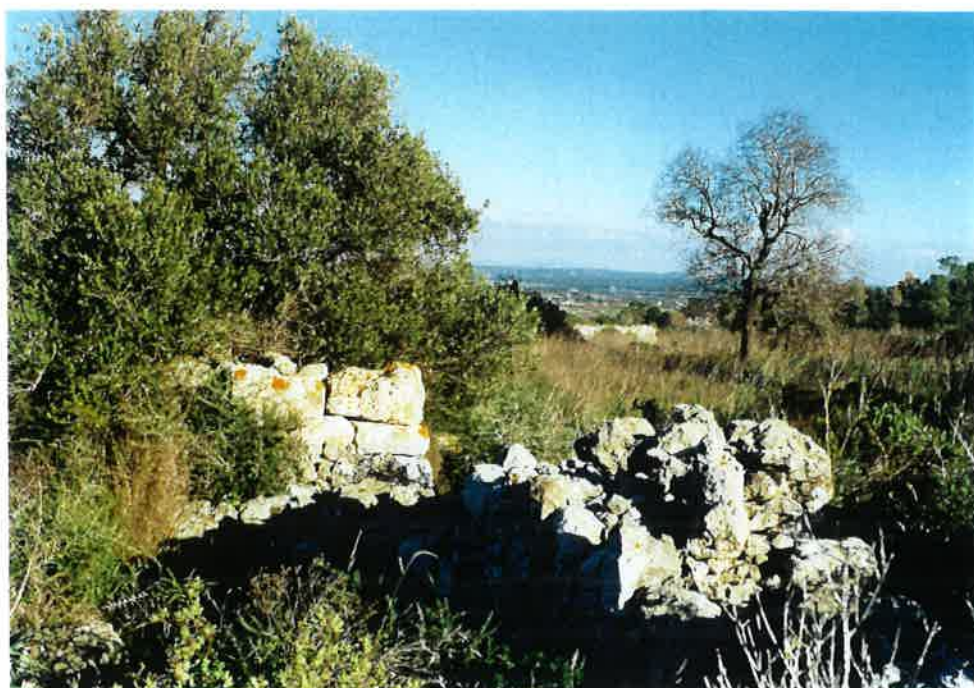
FITXA N°3

DESCRIPCIÓ:	RECINTE FORTIFICAT. CONSERVA GRAN PART DE LA MURADA PER LA BANDA ACCESSIBLE. DESCOBERT PER PROSPECCIÓ. EL CRITERI DE DATACIÓ ES VA FER A PARTIR DE LES ESTRUCTURES I DE LA CERÀMICA.
CONSERVACIÓ:	LES FEINES AGRÍCOLES I L'EROSIÓ HAN ESTAT LES CAUSES MÉS IMPORTANTS DE LA SEVA DETERIORACIÓ.
PROPIETAT:	PRIVADA.
BIBLIOGRAFIA:

VALORACIÓ GLOBAL	ÉS UN ELEMENT A ON L'INTERÈS RADICA EN L'ÚS QUE S'HA FET D'ELL, MÉS QUE PEL SEU VALOR ARQUITECTÒNIC.
COMPOSICIÓ VOLUMÈTRICA	LA CONSERVACIÓ VOLUMÈTRICA ÉS INTEGRAL, I NO MÉS ES PERMETRAN OBRES DESTINADES A LA SEVA CONSERVACIÓ ORIGINAL.

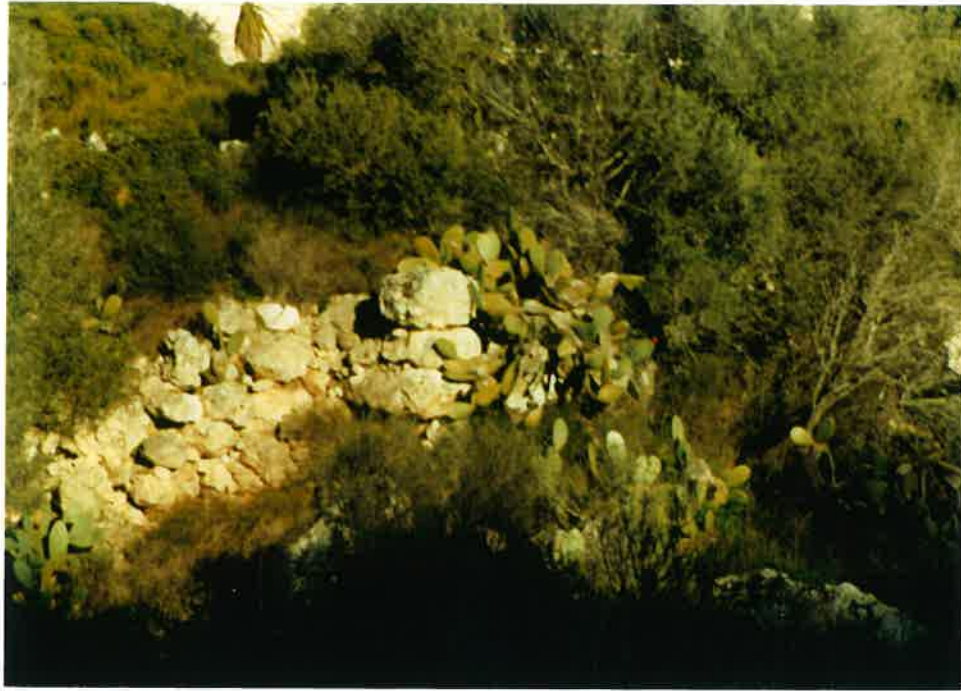
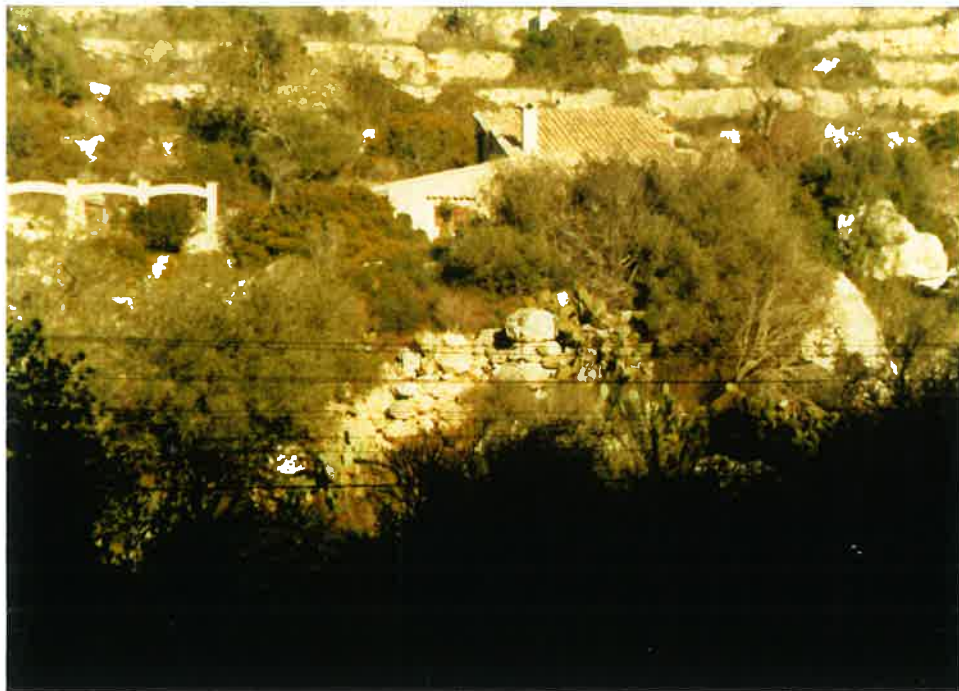
FITXA N°5

DESCRIPCIÓ:	TALAIOT QUE APROFITA ELS ENDERROCAMENTS D'UNA SERRA. DARRERAMENT UN DELS PARAMENTS EXTERIORS S'HA ENDERROCAT. DIMENSIONS: 12'20M DE DIÀMETRE , 2'40 D'ALTURA
CONSERVACIÓ:	L'ESTRUCTURA DEL TALAIOT ESTÀ MOLT DETERIORADA LES CAUSES SÓN OBRES PRIVADES I L'EROSIÓ.
PROPIETAT:	PRIVADA.
BIBLIOGRAFIA:	INÈDIT.

VALORACIÓ GLOBAL	ÉS UN ELEMENT A ON L'INTERÈS RADICA EN L'ÚS QUE S'HA FET D'ELL, MÉS QUE PEL SEU VALOR ARQUITECTÒNIC.
COMPOSICIÓ VOLUMÈTRICA	LA CONSERVACIÓ VOLUMÈTRICA ÉS INTEGRAL, I NO MÉS ES PERMETRAN OBRES DESTINADES A LA SEVA CONSERVACIÓ ORIGINAL.

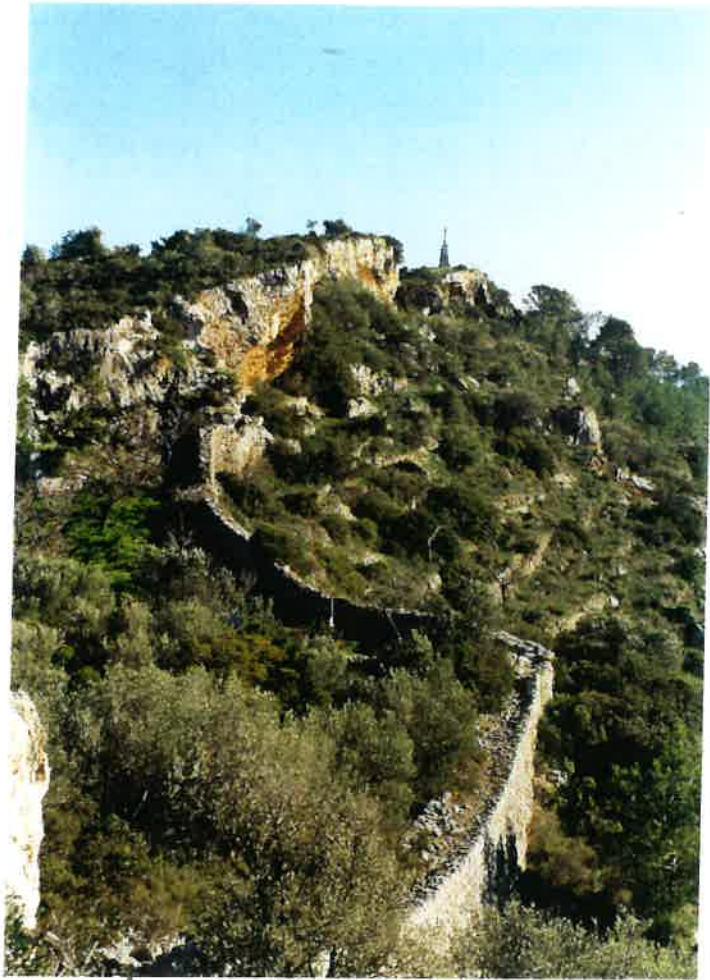
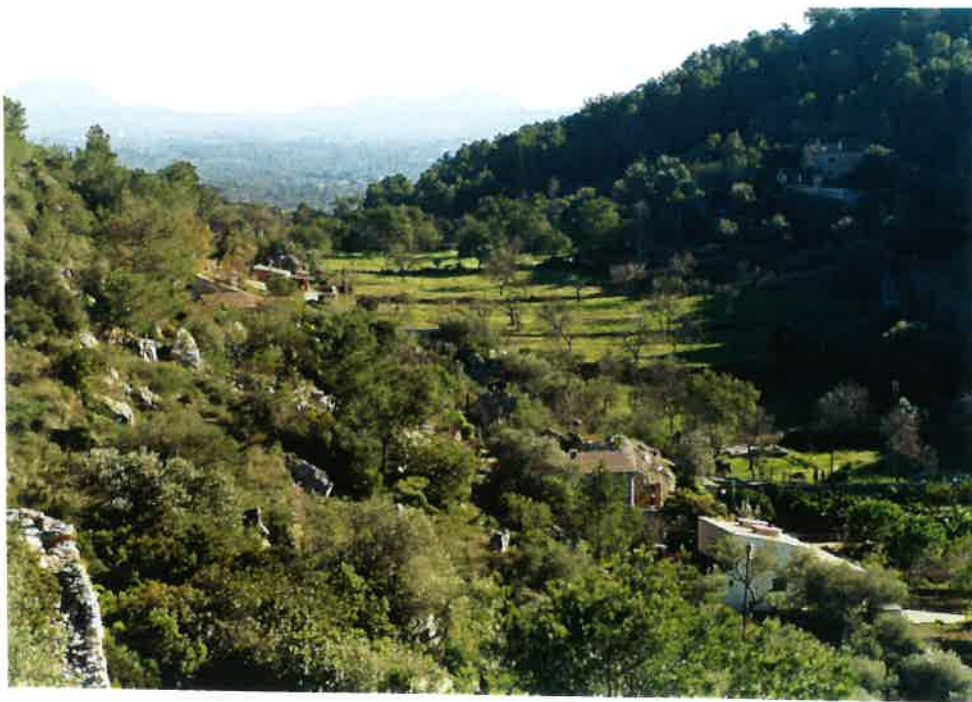
FITXA N°6

DESCRIPCIÓ:	RESTES DE MURADA D'UN RECINTE FORTIFICAT. NOMÉS ES CONSERVEN SIS ORTOSTATS. CÒVA ARTIFICIAL MODIFICADA.
CONSERVACIÓ:	TAN SOLS RESTEN ALGUNS ELEMENTS AÏLLATS I LES CAUSES DE DETERIORACIÓ SÓN LES OBRES PRIVADES, LES FEINES AGRÍCOLES, LES FEINES AGRÍCOLES AUXILIARS, LES REUTILITZACIONS I L'EROSIÓ.
PROPIETAT:	PRIVADA.
BIBLIOGRAFIA:

VALORACIÓ GLOBAL	ÉS UN ELEMENT A ON L'INTERÈS RADICA EN L'ÚS QUE S'HA FET D'ELL, MÉS QUE PEL SEU VALOR ARQUITECTÒNIC.
COMPOSICIÓ VOLUMÈTRICA	LA CONSERVACIÓ VOLUMÈTRICA ÉS INTEGRAL, I NO MÉS ES PERMETRAN OBRES DESTINADES A LA SEVA CONSERVACIÓ ORIGINAL.

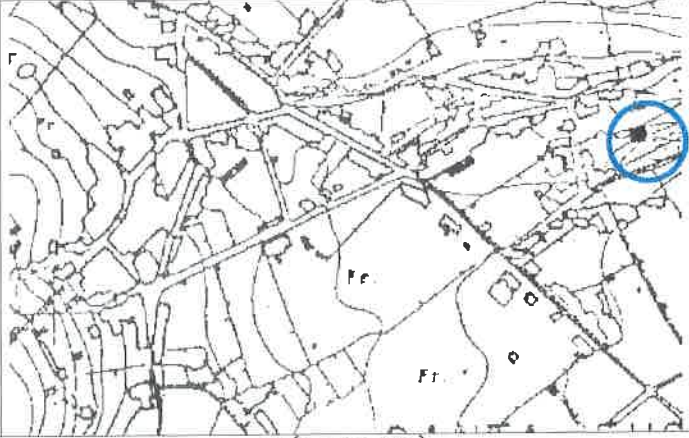
FITXA N°10

DESCRIPCIÓ:	COVA DE'N TRO. COVA NATURAL RETOCADA. COVA DE'S PUTXET. EN TEMPS DE'N COLOMINAS S'UTILITZAVA COM A FEMER. ACTUALMENT TAPADA.
CONSERVACIÓ:	ELS DEFECTES DE CONSERVACIÓ A LA COVA DE'N TRO ES TROBEN A LES ESTRUCTURES, LES CAUSES SÓN LES OBRES PÚBLIQUES I PRIVADES, LES FEINES AGRÍCOLES AUXILIARS I LES REUTILITZACIONS.
PROPIETAT:	PRIVADA.
BIBLIOGRAFIA:	COLOMINAS ROCA, J. <u>COVES ARTIFICIALS DE SANTA EUGÈNIA I SOS VOLTANTS</u> . A.I.E.C. 1.915/1.920.

VALORACIÓ GLOBAL	ÉS UN ELEMENT A ON L'INTERÈS RADICA EN L'ÚS QUE S'HA FET D'ELL, MÉS QUE PEL SEU VALOR ARQUITECTÒNIC.
COMPOSICIÓ VOLUMÈTRICA	LA CONSERVACIÓ VOLUMÈTRICA ÉS INTEGRAL, I NO MÉS ES PERMETRAN OBRES DESTINADES A LA SEVA CONSERVACIÓ ORIGINAL.

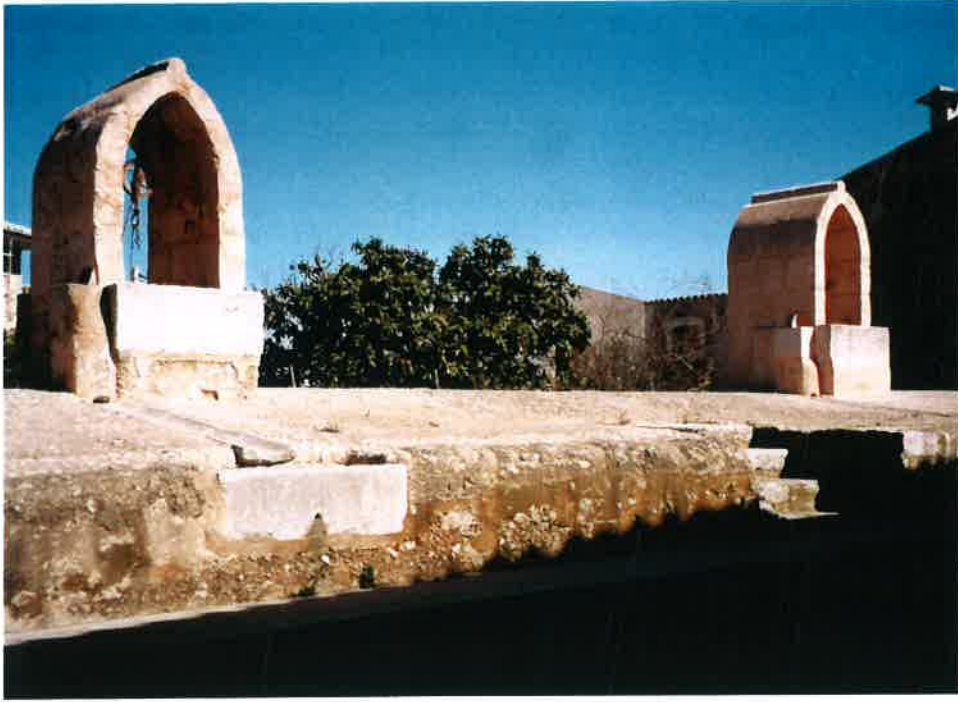
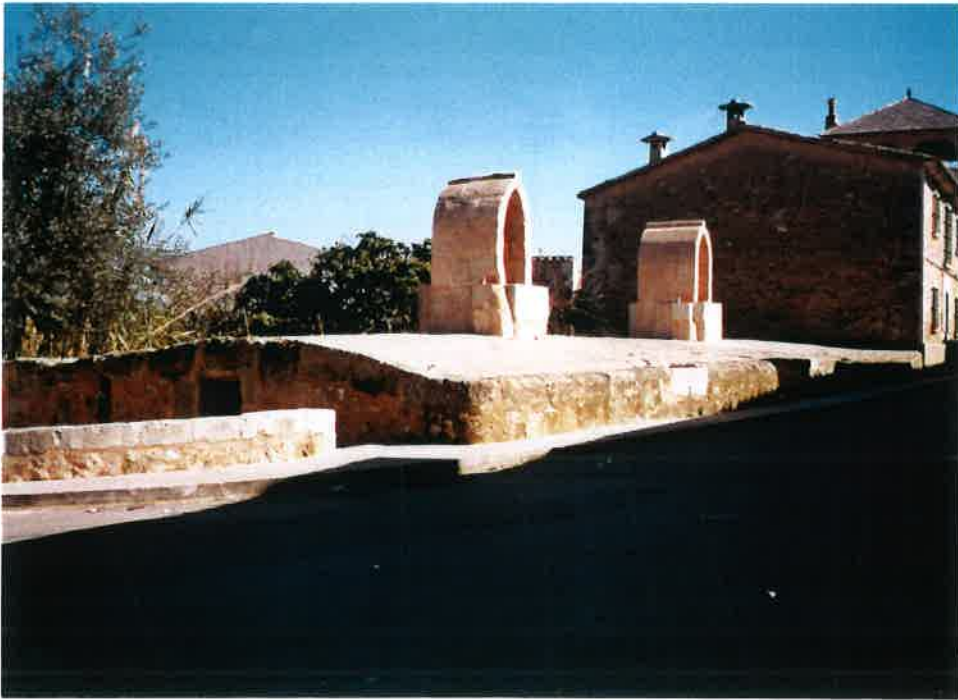
VALORACIÓ GLOBAL	CONSTRUCCIÓ UNITÀRIA, RESTAURAT RECENTMENT ES TROBA EN BON ESTAT DE CONSERVACIÓ.
CONJUNT	ÉS UN ELEMENT SINGULAR DINS EL POBLE, I SITUAT AL CARRER PRINCIPAL MARCA UN PUNT REFERÈNCIA.
COMPOSICIÓ VOLUMÈTRICA	ÉS UNITARI I NO ADMET CAP TIPUS DE MODIFICACIÓ.
ESTRUCTURA	ÉS TROBA EN BON ESTAT. CONSERVAR

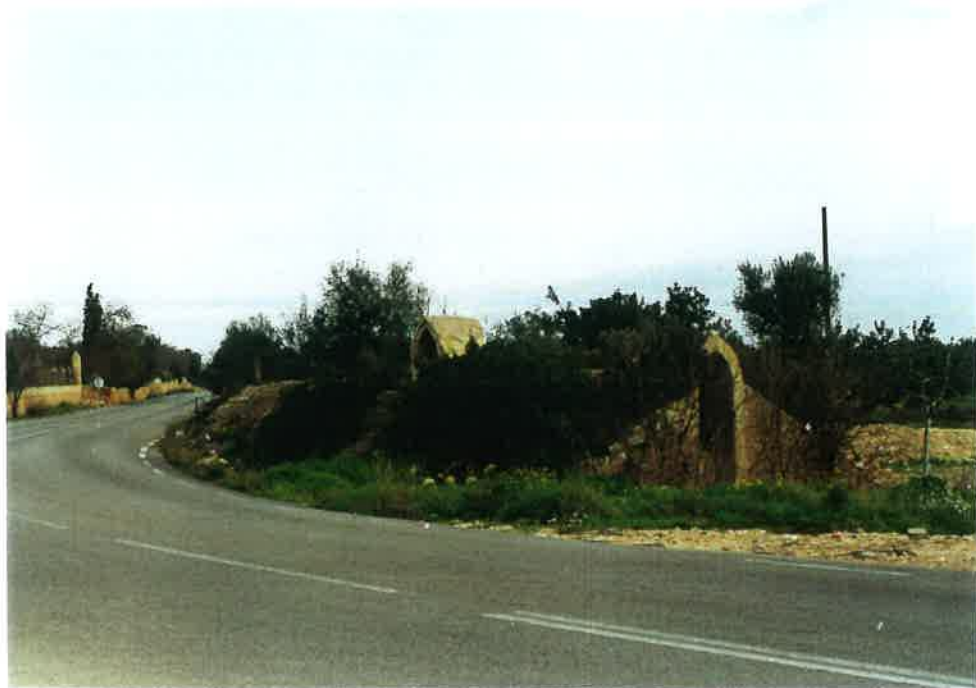
FITXA N°27

VALORACIÓ GLOBAL	CONSTRUCCIÓ UNITÀRIA, PRESENTA UN MAL ESTAT DE CONSERVACIÓ DEGUT A QUE NO S'HAN REALITZAT RECENTMENT OBRES DE REPARACIÓ. ÉS NECESSARI REALITZAR OBRES DE SANEJAMENT DE TOTA LA VEGETACIÓ QUE HA CRESCUT DAMUNT.
CONJUNT	ÉS UN ELEMENT SINGULAR QUE MARCA UN PUNT DE REFERÈNCIA A LA CARRETERA VELLA DE SINEU.
COMPOSICIÓ VOLUMÈTRICA	ÉS UNITARI I NO ADMET CAP TIPUS DE MODIFICACIÓ.
ESTRUCTURA	L'INTERIOR ÉS TROBA EN BON ESTAT. CONSERVAR

CONSERVACIÓ: L'EXTERIOR NECESSITA RESTAURAR.

VALORACIÓ GLOBAL	CONSTRUCCIÓ UNITÀRIA, PRESENTA DESPERFECTES PUNTUALS. NECESSITA LA REPARACIÓ D'AQUESTS DESPERFECTES PUNTUALS.
CONJUNT	ÉS UN ELEMENT SINGULAR, MARCA UN PUNT DE REFERÈNCIA.
COMPOSICIÓ VOLUMÈTRICA	ÉS UNITARI I NO ADMET CAP TIPUS DE MODIFICACIÓ.
ESTRUCTURA	L'INTERIOR ÉS TROBA EN BON ESTAT. CONSERVAR

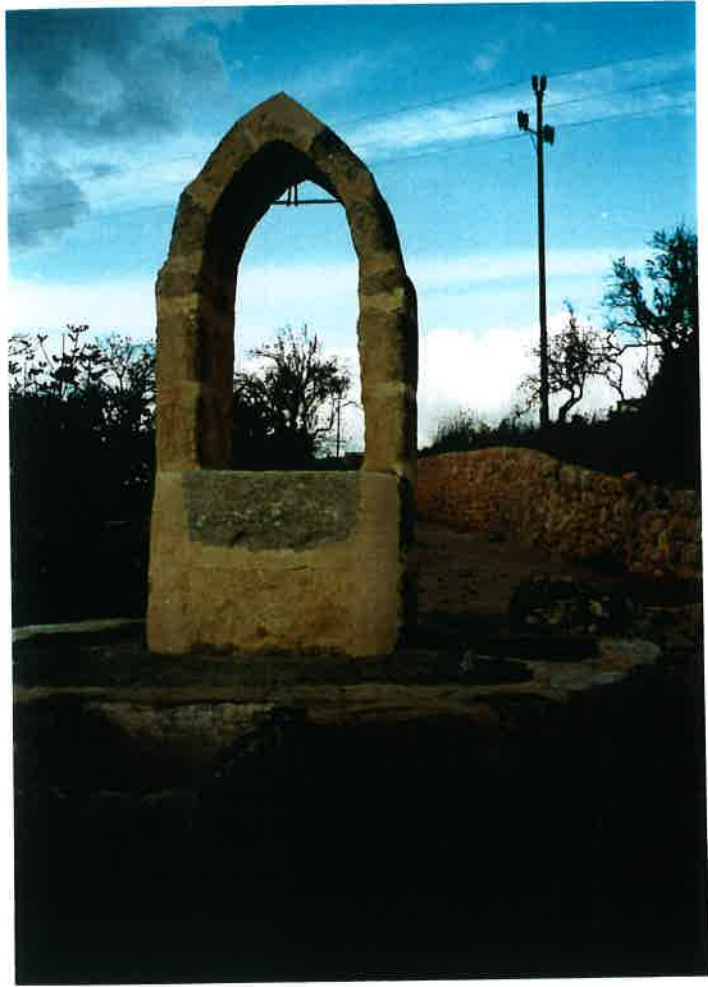
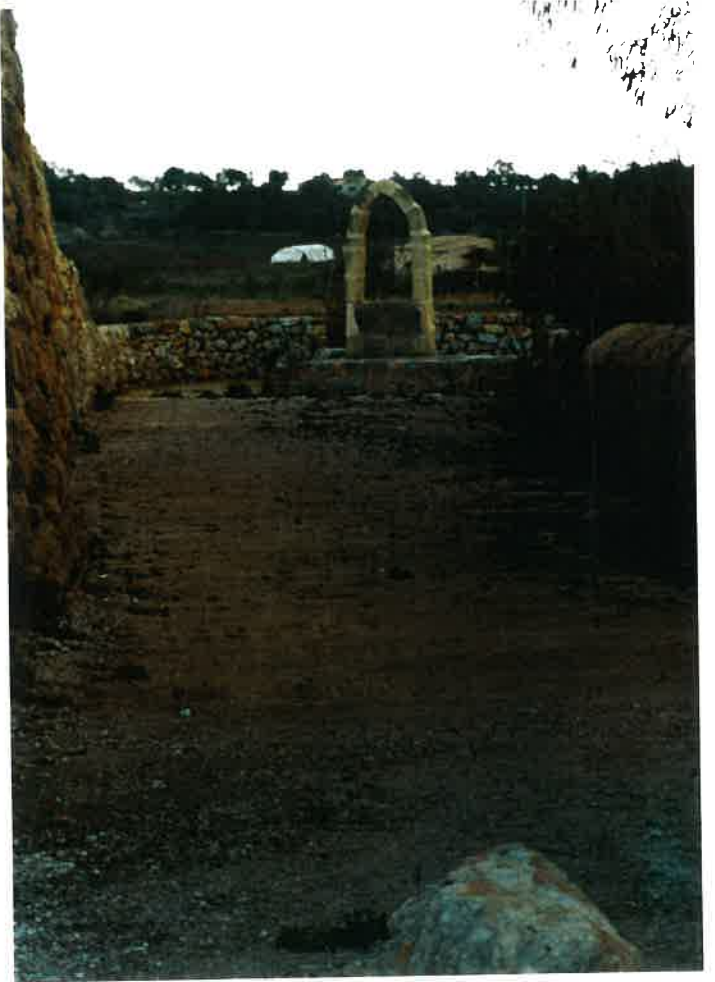
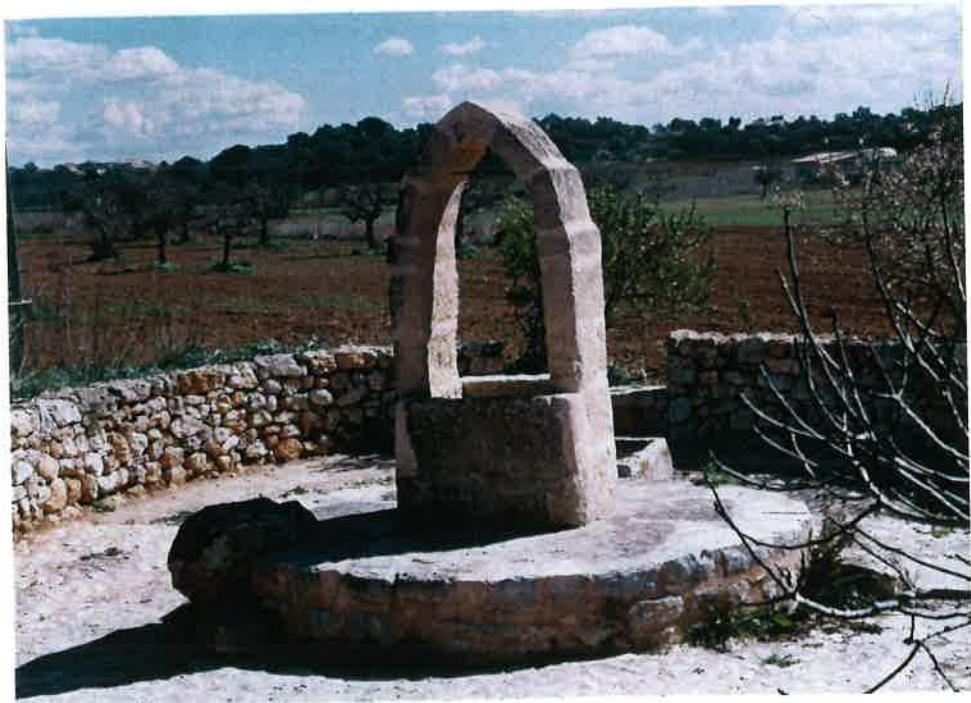
FITXA N°28

VALORACIÓ GLOBAL	CONSTRUCCIÓ UNITÀRIA, RECENTMENT RESTAURADA PRESENTA UN BON ESTAT DE CONSERVACIÓ.
CONJUNT	ÉS UN ELEMENT SINGULAR, MARCA UN PUNT DE REFERÈNCIA.
COMPOSICIÓ VOLUMÈTRICA	ÉS UNITARI I NO ADMET CAP TIPUS DE MODIFICACIÓ.
ESTRUCTURA	ÉS TROBA EN BON ESTAT. CONSERVAR

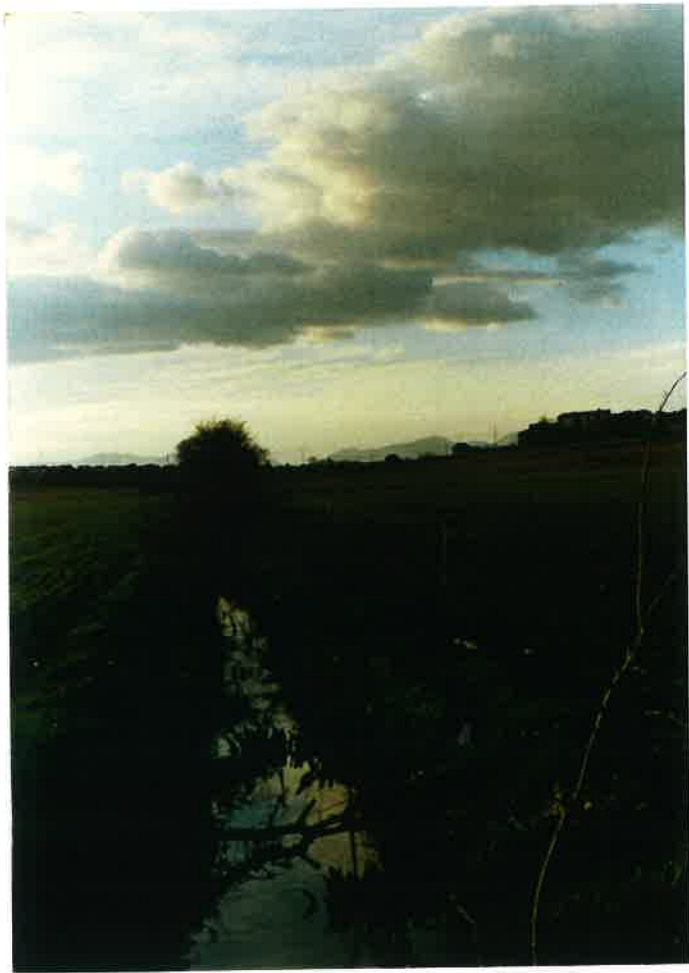
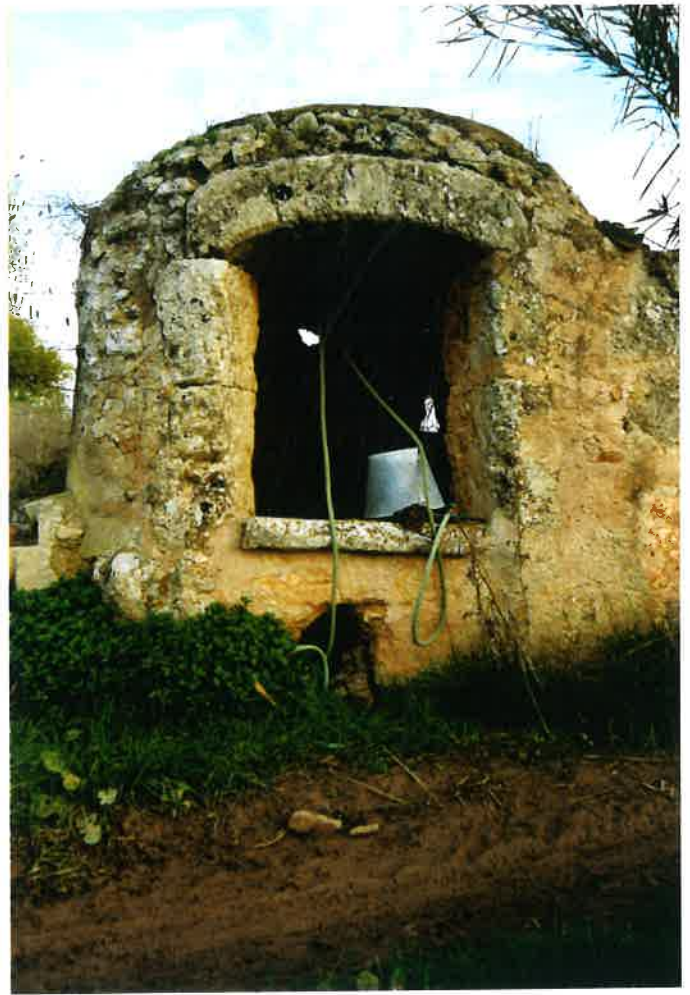
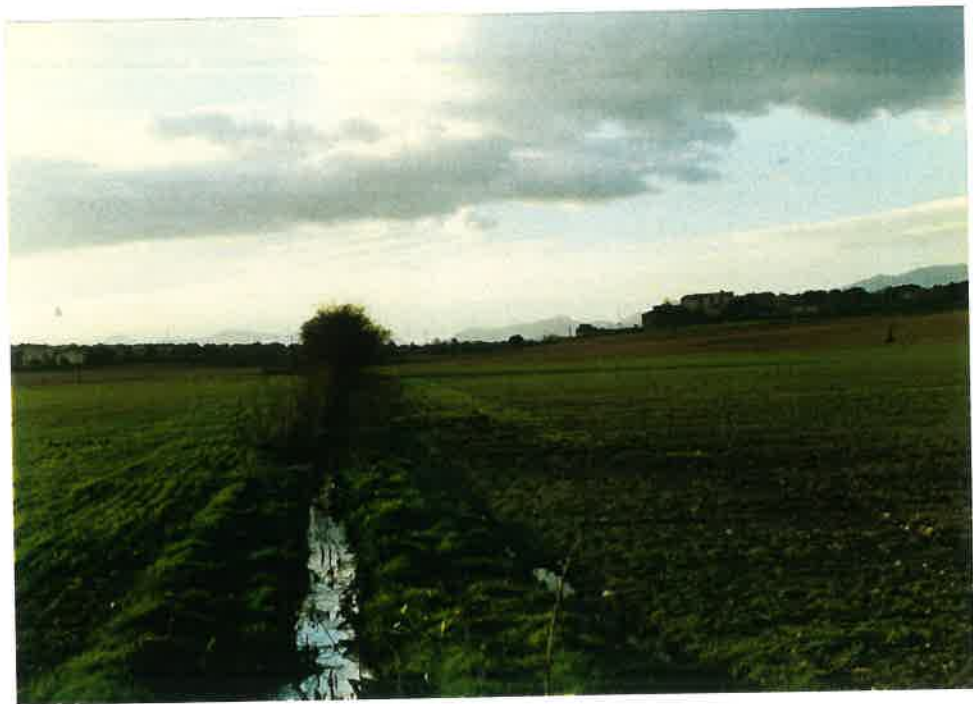
FITXA N°29

VALORACIÓ GLOBAL	CONSTRUCCIÓ UNITÀRIA, PRESENTA BON ESTAT DE CONSERVACIÓ JA QUE ACTUALMENT ESTÀ EN FUNCIONAMENT.
CONJUNT	ÉS UN ELEMENT SINGULAR, MARCA UN PUNT DE REFERÈNCIA.
COMPOSICIÓ VOLUMÈTRICA	ÉS UNITARI I NO ADMET CAP TIPUS DE MODIFICACIÓ.
ESTRUCTURA	ÉS TROBA EN BON ESTAT. CONSERVAR

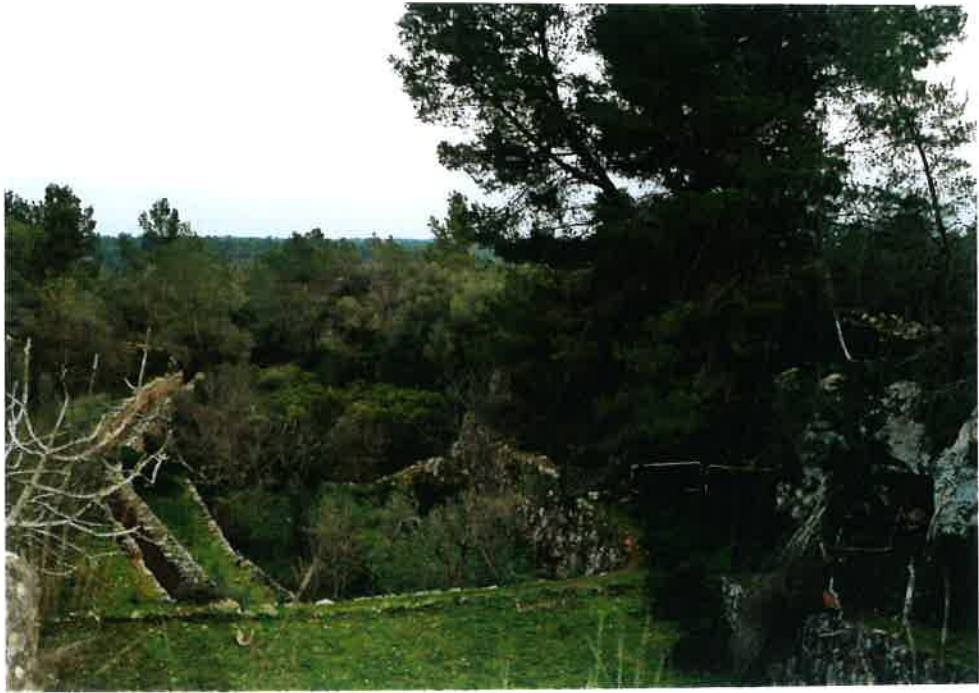
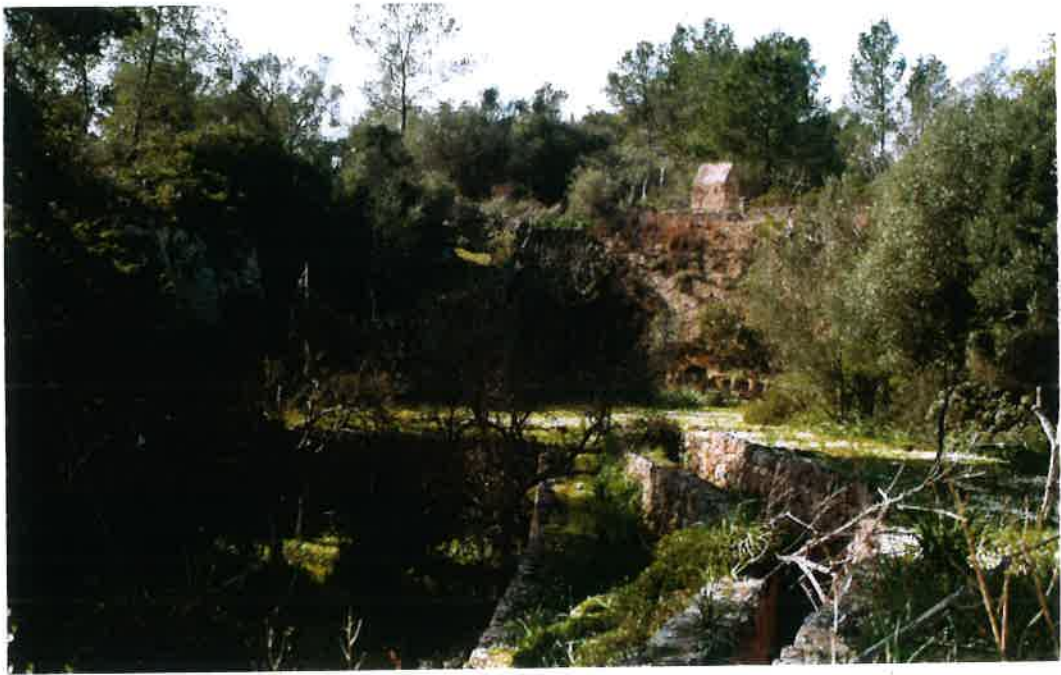
FITXA N°30

VALORACIÓ GLOBAL	CONSTRUCCIÓ UNITÀRIA, ELS MARGES ES TROBEN EN MOLT BON ESTAT, AIXÍ COM ALJUB. PRESENTA BON ESTAT DE CONSERVACIÓ GLOBAL. NO MÉS ES PERMETRAN OBRES DE SANEJAMENT
CONJUNT	ÉS UN ELEMENT SINGULAR.
COMPOSICIÓ VOLUMÈTRICA	ÉS UNITARI I NO ADMET CAP TIPUS DE MODIFICACIÓ.
ESTRUCTURA	L'ESTRUCTURA DE L'ALJUB ÉS TROBA EN BON ESTAT. CONSERVAR

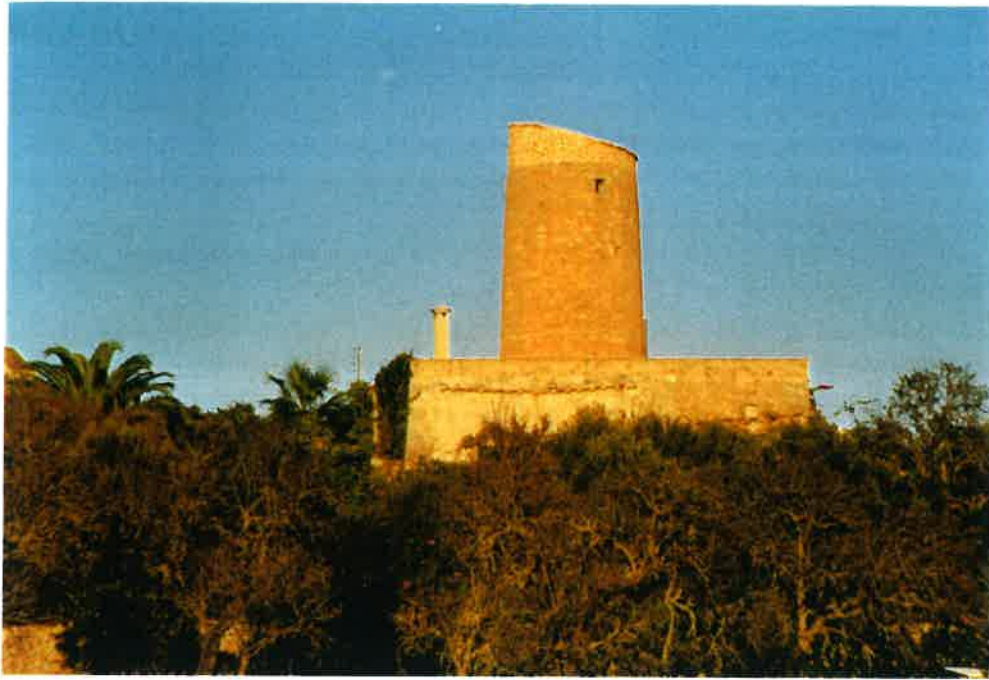
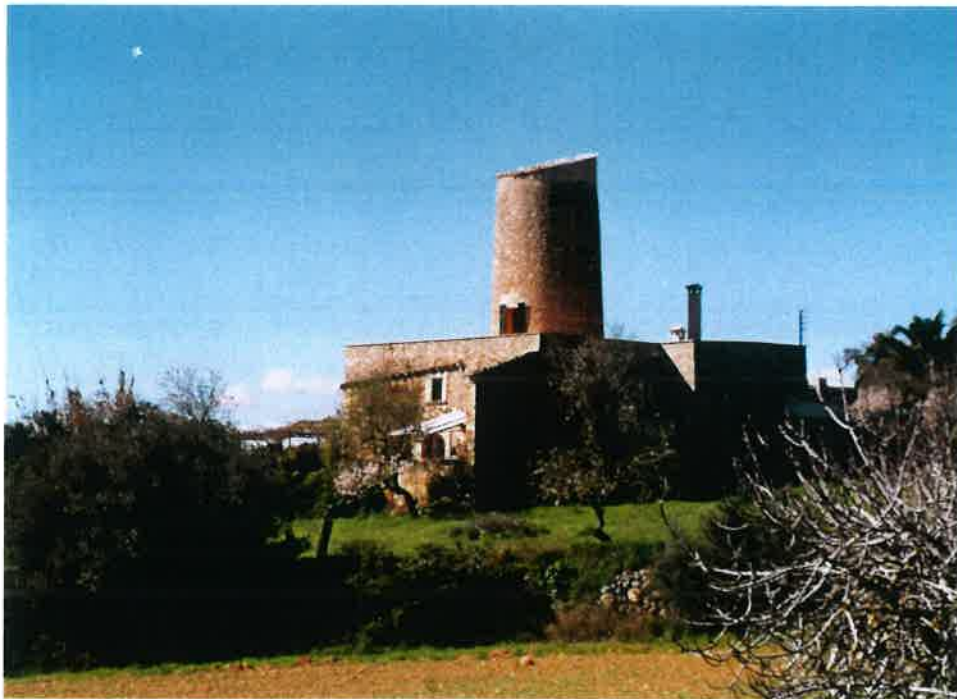
VALORACIÓ GLOBAL	L'INTERÈS ESTÀ EN ELS RESTES DEL MOLÍ.
CONJUNT	ÉS UN ELEMENT SINGULAR.
COMPOSICIÓ VOLUMÈTRICA	ÉS UNITARI I NO MÉS ES PERMETRAN LES OBRES AMB LA INTENCIÓ DE RECUPERAR EL SEU ESTAT ORIGINAL.
ESTRUCTURA	EL MUR DEL MOLÍ ÉS DE MAMPOSTERIA PRESENTA BON ESTAT.
COBERTES	FALTA EL REMAT SUPERIOR, ES PERMETRAN LES OBRES AMB LA INTENCIÓ DE RECUPERAR-LO DE MANERA IDÈNTICA AL ORIGINAL

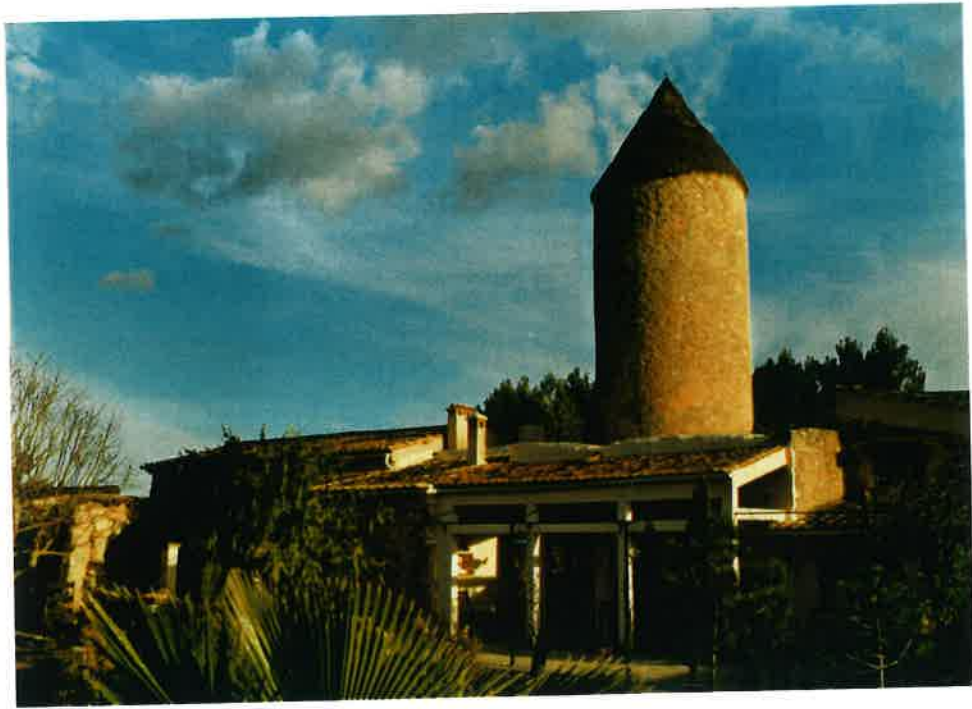
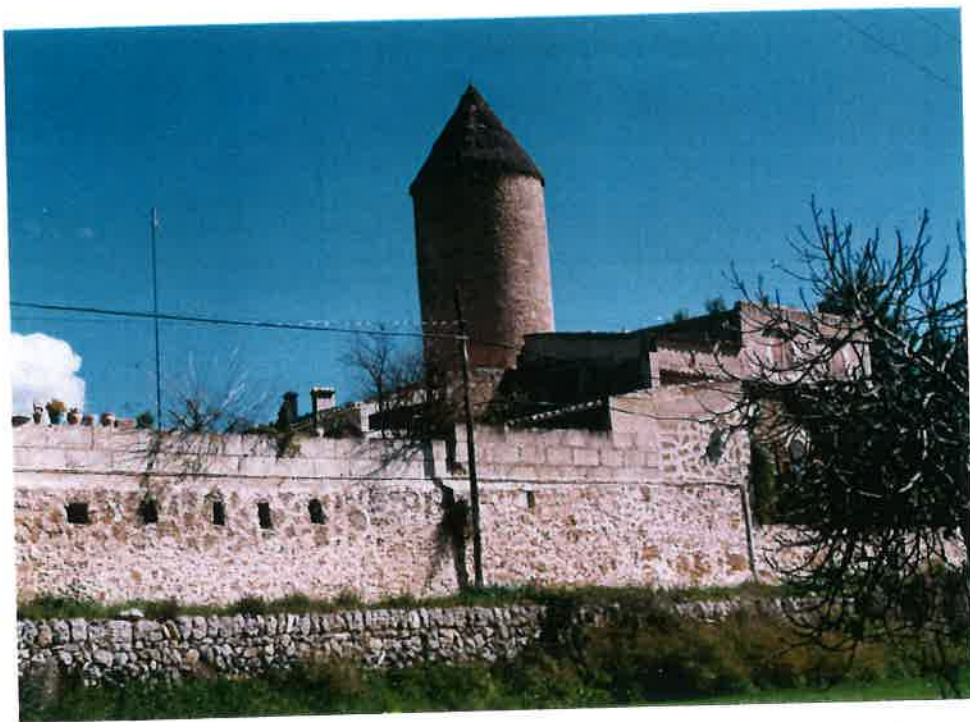
VALORACIÓ GLOBAL	L'INTERÈS ESTÀ EN EL MOLÍ, ES TROBA BON ESTAT SI BÉ LI FALTEN LES ASPES DEL MOLÍ.
CONJUNT	ÉS UN ELEMENT SINGULAR.
COMPOSICIÓ VOLUMÈTRICA	ÉS UNITARI I NO MÉS ES PERMETRAN LES OBRES AMB LA INTENCIÓ DE RECUPERAR EL SEU ESTAT ORIGINAL.
ESTRUCTURA	EL MUR DEL MOLÍ ÉS DE MAMPOSTERIA I PRESENTA UN BON ESTAT. CONSERVAR.
COBERTES	FALTEN LES ASPES, ES PERMETRAN LES OBRES AMB LA INTENCIÓ DE RECUPERAR-LO DE MANERA IDÈNTICA AL ORIGINAL

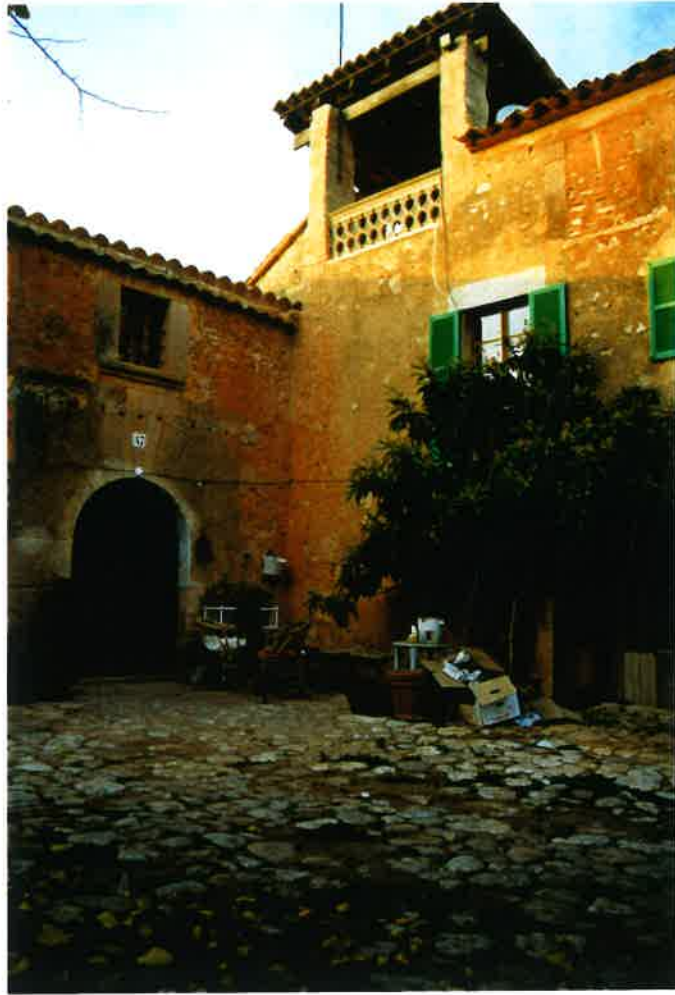
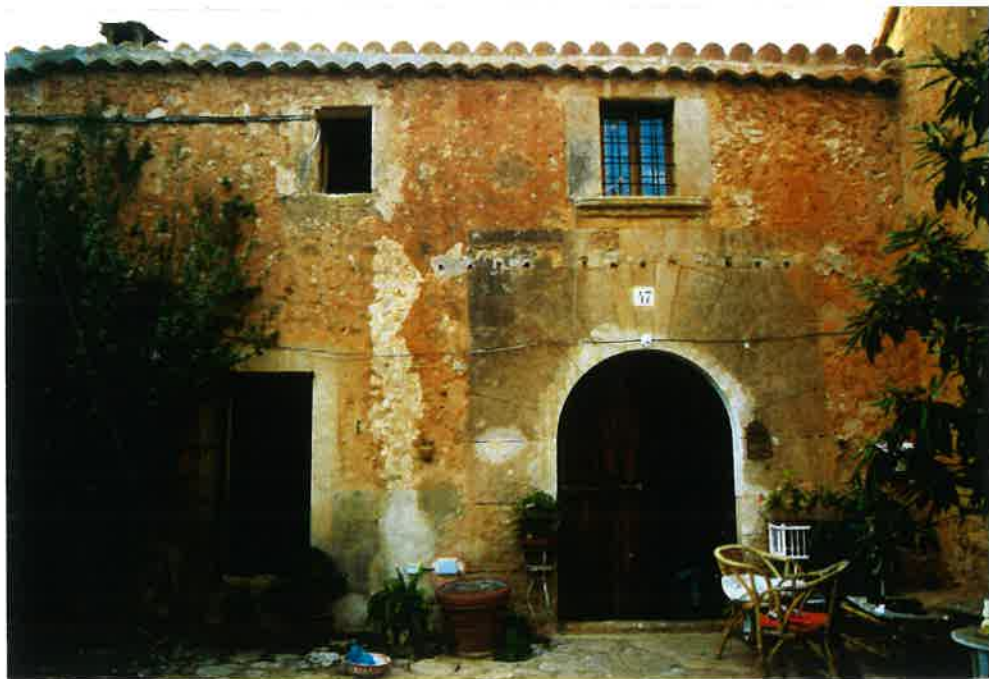
VALORACIÓ GLOBAL	EDIFICI QUE HA SOFERT MODIFICACIONS QUE HAN DESVIRTUAT LA CONSTRUCCIÓ ORIGINAL. EL VALOR FONAMENTAL DE LA CONSTRUCCIÓ ESTÀ EN LA FAÇANA.
CONJUNT	LA TORRE SUPERIOR ÉS UN ELEMENT AFEGIT, QUE S'HA DE LLEVAR.
COMPOSICIÓ VOLUMÈTRICA	-
ESTRUCTURA	ÉS DE MURS DE CARREGA, I ES TROBA EN UN ESTAT ACCEPTABLE.
FAÇANES	S'HA DE CONSERVAR ESPECIALMENT L'ARC DE MIG PUNT D'ENTRADA I LA FINESTRA SUPERIOR. EL TIPUS D'ACABAT DE LA FAÇANA HA DE SER ATARRACAT.
COBERTES	S'HA DE CONSERVAR, NO MÉS ES PERMETRAN LES OBRES DE CONSERVACIÓ.
INTERIORS	-
ESPAIS COMUNS	-
ALTRES ELEMENTS	-

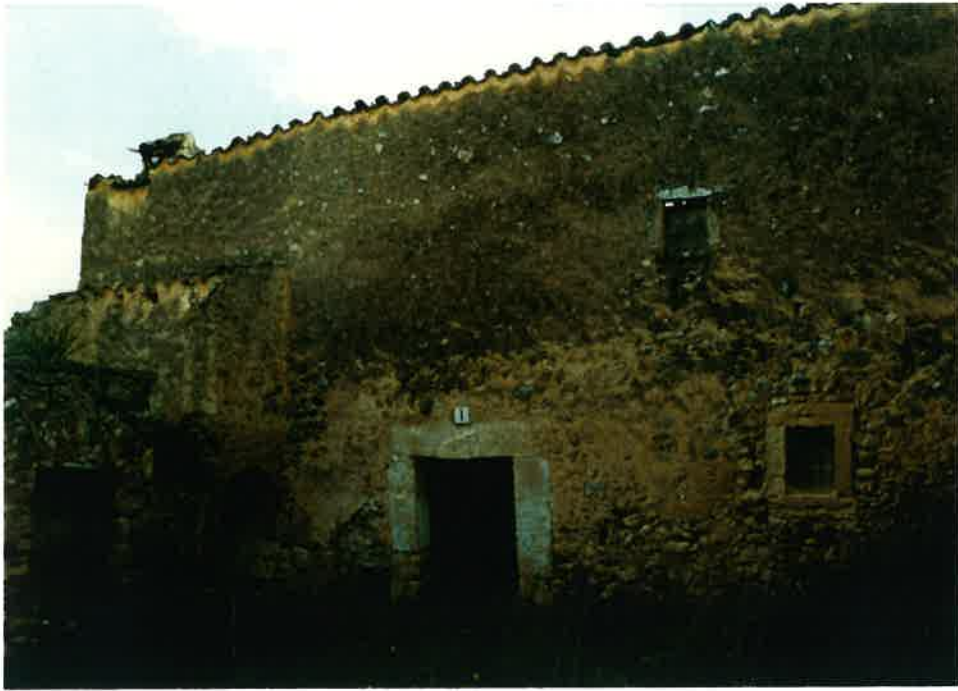
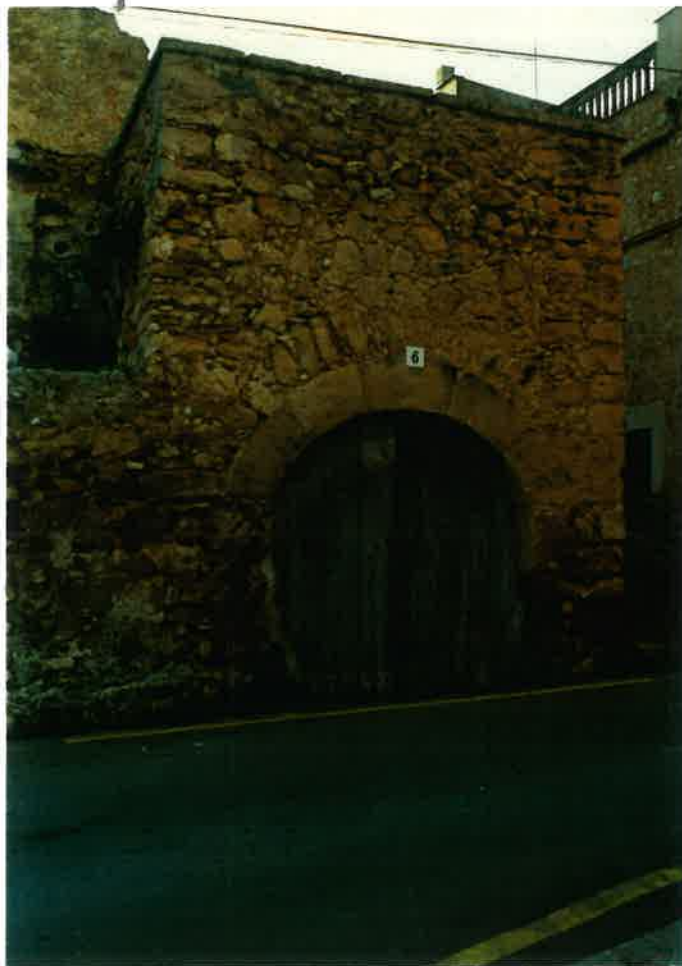
FITXA N°46

VALORACIÓ GLOBAL	INTERÈS EN LA FAÇANA DE COMPOSICIÓ RÚSTICA TRADICIONAL I QUE DONA UN ASPECTE SINGULAR A LA ZONA.
CONJUNT	
COMPOSICIÓ VOLUMÈTRICA	
ESTRUCTURA	DE MUR DE CARREGA DE PEDRA ATERRACAT, ES TROBA EN BON ESTAT
FAÇANES	TÉ COM SINGULARITAT LA CORNISA REALITZAT DE PEDRES CLAVADES EN EL MUR PER AGUANTAR LA CANAL DE TEULES, EL MUR DE FAÇANA REALITZAT DE MAMPOSTERIA TÍPICA DE LA ZONA ES TROBA EN BON ESTAT. S'HA DE CONSERVAR LA CORNISA I L'ACABAT DE LA FAÇANA. QUALSEVOL MODIFICACIÓ DE LES OBERTURES, S'HA DE FER, EN OBERTURES MÉS ALTES QUE AMPLES, DE DIMENSIONS REDUÏDES I PREDOMINANT EL MASSÍS RESPECTES DE LES OBERTURES.
COBERTES	S'HA DE CONSERVAR LA PRIMERA CRUGIA.
