CATALOGACIÓ DEL PATRIMONI ARQUITECTÒNIC DE SANTA EUGÈNIA

AUTORS: JUANA MARIA GARCIAS . SANTI AMENGUAL.

AJUNTAMENT DE SANTA EUGÈNIA

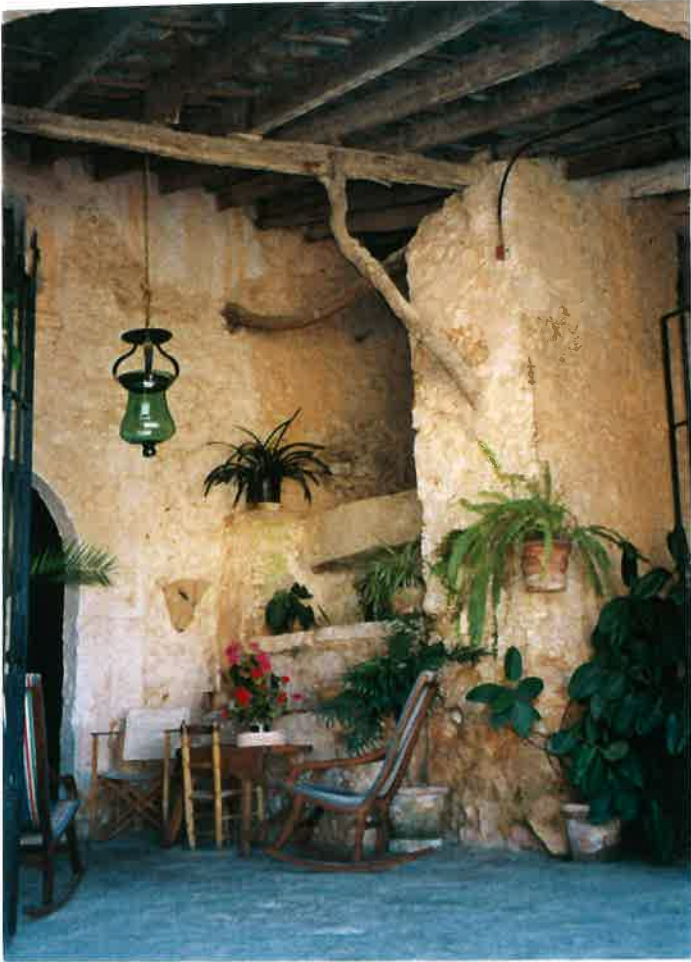
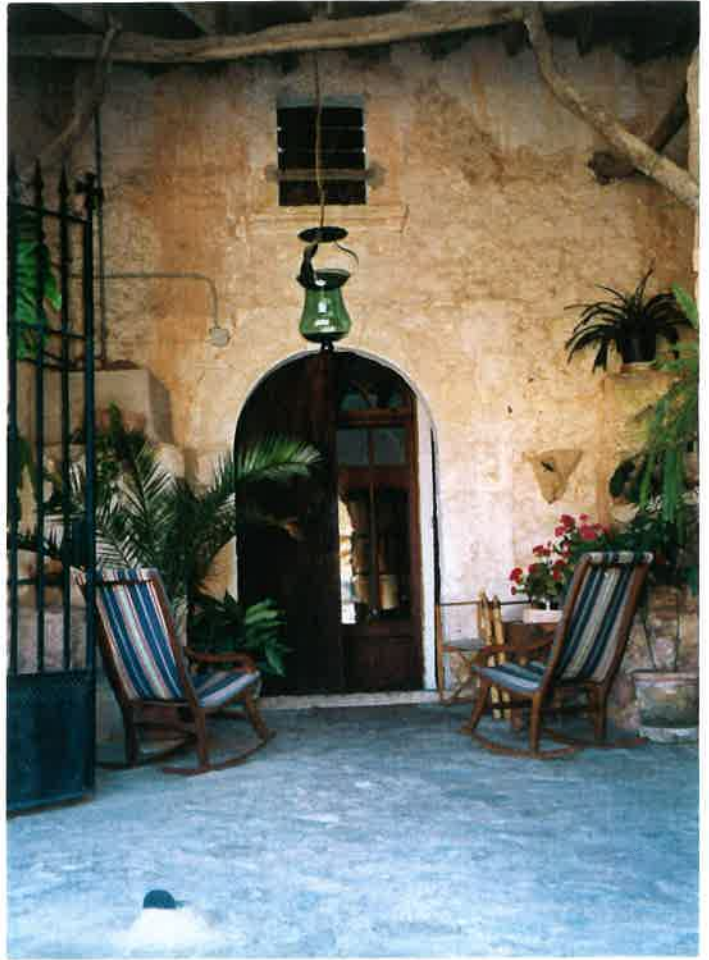
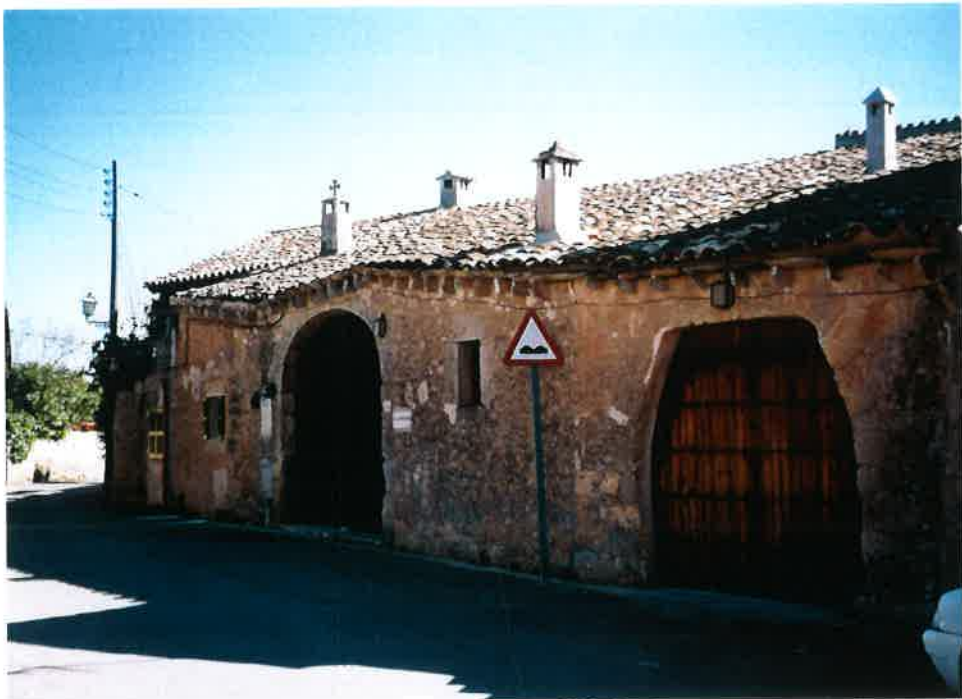
FITXA N°47

VALORACIÓ GLOBAL	INTERÈS EN LA FAÇANA DE COMPOSICIÓ RÚSTICA TRADICIONAL.
CONJUNT	
COMPOSICIÓ VOLUMÈTRICA	
ESTRUCTURA	
FAÇANES	ARC DE MIG PUNT I FAÇANA DE PEDRA QUE ES TROBA EN BON ESTAT. CONSERVAR.
COBERTES	NO HI HA COBERTA.

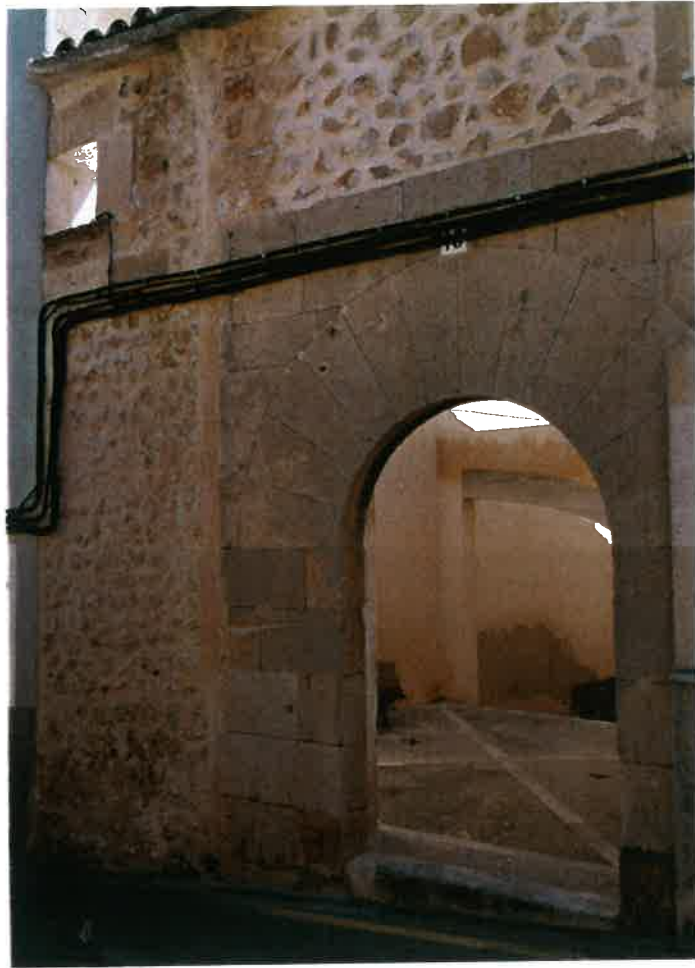
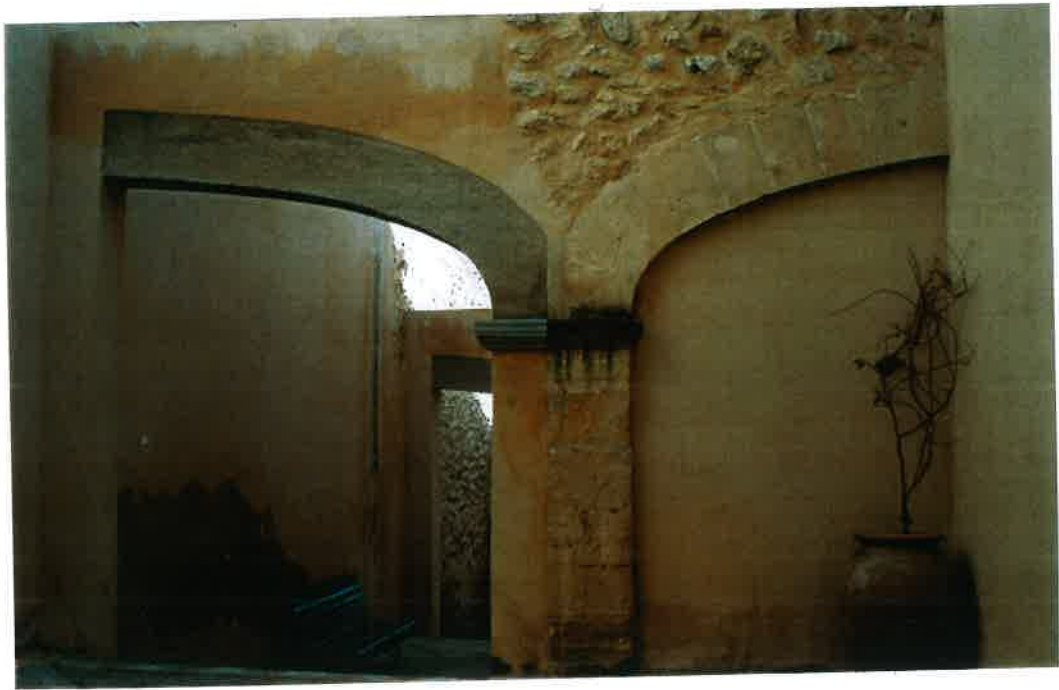
FITXA N°48

VALORACIÓ GLOBAL	EDIFICI VOLUMÈTRICAMENT UNITARI, QUE ES TROBA EN BON ESTAT DE CONSERVACIÓ.
CONJUNT	-
COMPOSICIÓ VOLUMÈTRICA	ÉS UNITARI I NO ADMET CAP TIPUS DE MODIFICACIÓ VOLUMÈTRICA.
ESTRUCTURA	ÉS DE MURS DE CARREGA, AMB ACABAT DE PEDRA VISTA. ES TROBA EN BON ESTAT DE CONSERVACIÓ.
FAÇANES	LES OBERTURES SIMÈTRIQUES I LA COMPOSICIÓ GENERAL, IMPLICA LA NO POSSIBILITAT DE MODIFICAR LES OBERTURES EXISTENTS
COBERTES	BON ESTAT, NO MÉS ES PERMETRAN LES OBRES DE CONSERVACIÓ.
INTERIORS	-
ESPAIS COMUNS	-
ALTRES ELEMENTS	-

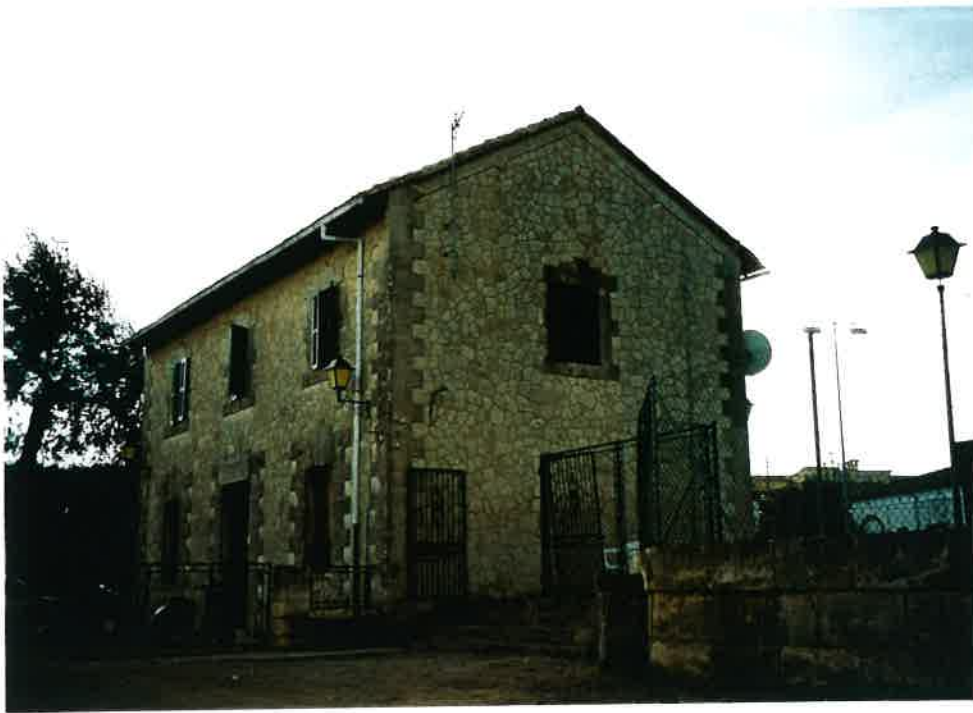
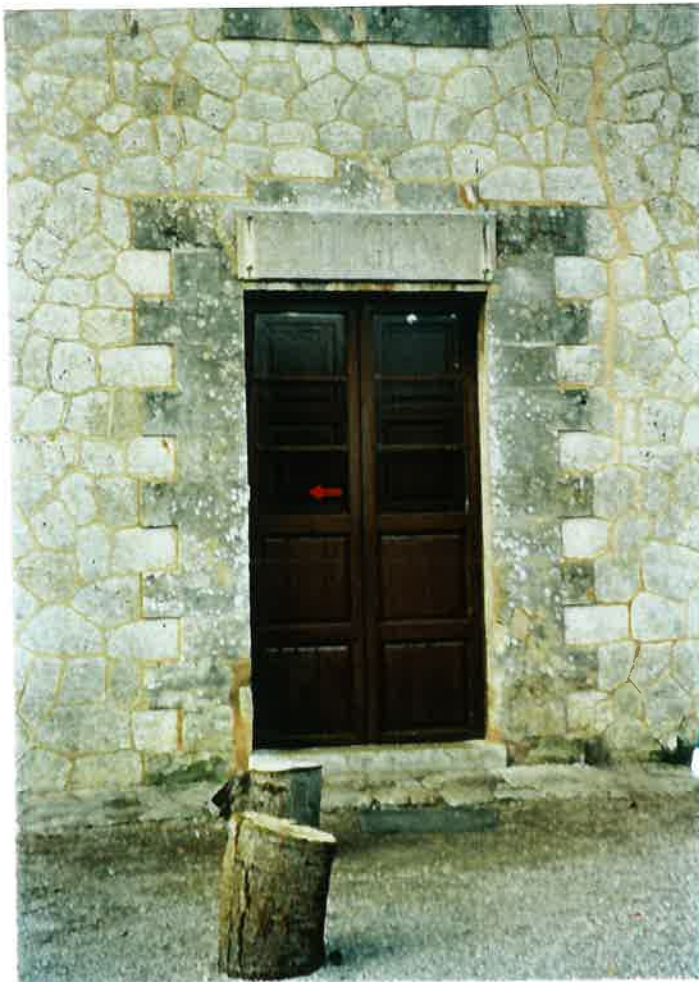
FITXA N°49

VALORACIÓ GLOBAL	EDIFICI VOLUMÈTRICAMENT UNITARI.
CONJUNT	-
COMPOSICIÓ VOLUMÈTRICA	ÉS UNITARI I NO ADMET CAP TIPUS DE MODIFICACIÓ.
ESTRUCTURA	ÉS DE MURS DE CARREGA DE MARÉS I ES TROBA EN BON ESTAT.
FAÇANES	LES OBERTURES ORIGINALS HAN SOFERT MODIFICACIONS, SI BÉ QUEDEN MARQUES DE LES OBERTURES ORIGINALS, QUALSEVOL OBRA HA DE SER AMB LA INTENCIÓ DE RECUPERAR AQUESTES OBERTURES ORIGINALS.
COBERTES	ESTAN EN MAL ESTAT. NECESSITEN REPARAR
INTERIORS	-
ESPAIS COMUNS	-
ALTRES ELEMENTS	-

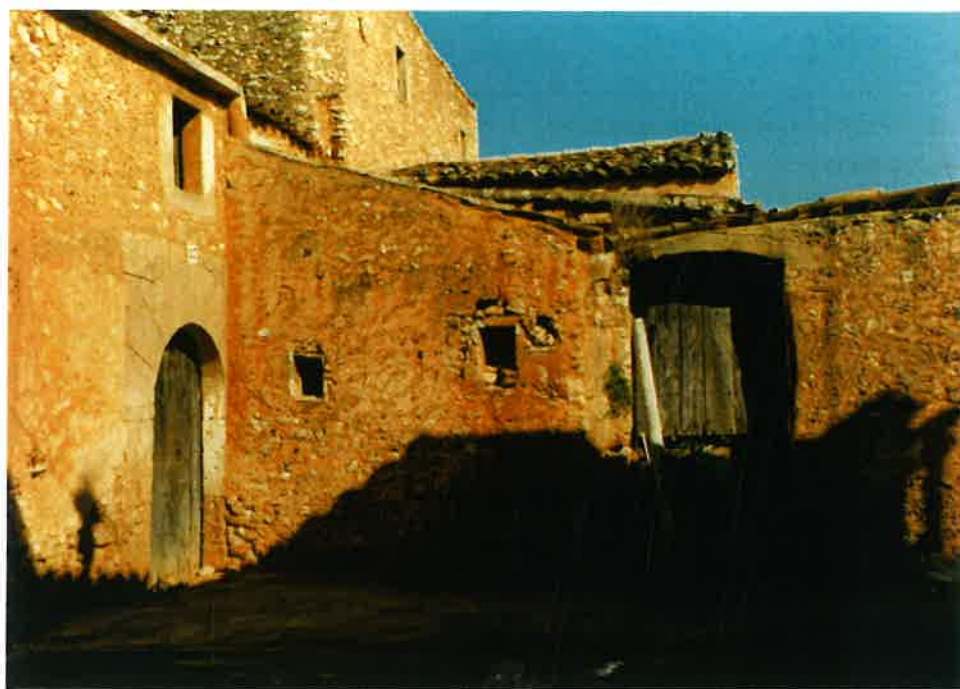
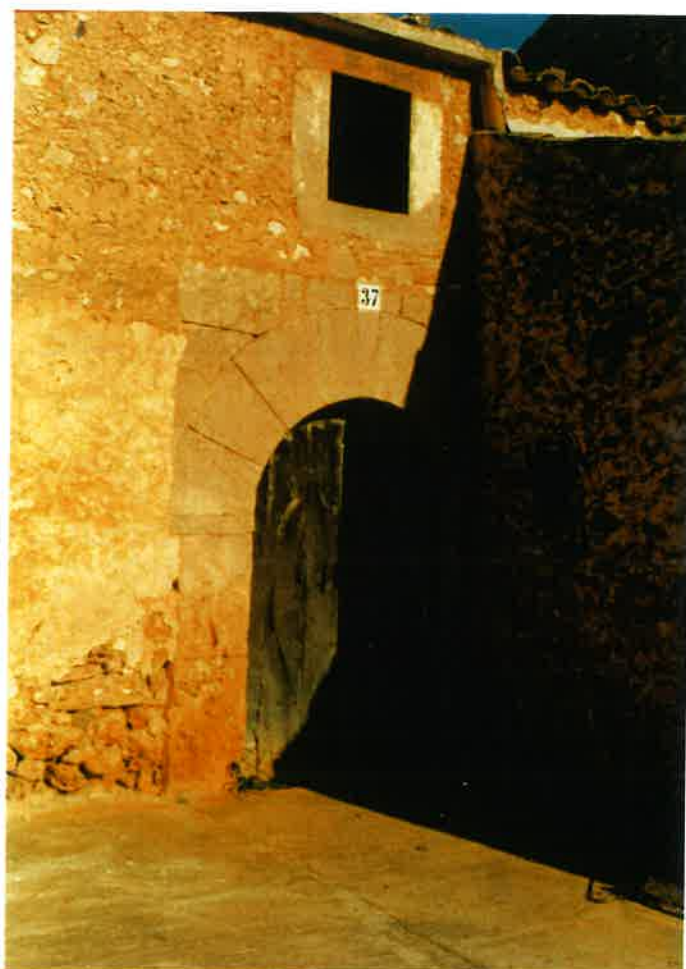
VALORACIÓ GLOBAL	INTERÈS EN LA FAÇANA DE COMPOSICIÓ RÚSTICA TRADICIONAL.
CONJUNT	-
COMPOSICIÓ VOLUMÈTRICA	-
ESTRUCTURA	-
FAÇANES	ARC DE MIG PUNT A L'ENTRADA, I MUR DE MAMPOSTERIA TÍPICA DE LA ZONA ES TROBA EN ESTAT ACCEPTABLE. LA CORNISA I LA CANAL REALITZAT DE TEULA S'HA CONDEMNAT. S'HA DE CONSERVAR L'ARC D'ENTRADA, L'ACABAT DE LA FAÇANA I QUALSEVOL MODIFICACIÓ DE LES OBERTURES, S'HA DE FER, EN OBERTURES MÉS ALTES QUE AMPLES, DE DIMENSIONS REDUÏDES I PREDOMINANT EL MASSÍS RESPECTES DE LES OBERTURES. LA CANAL S'HA DE RECUPERAR EN EL SEU ESTAT ORIGINAL.
COBERTES	S'HA DE CONSERVAR LA PRIMERA CRUGIA.

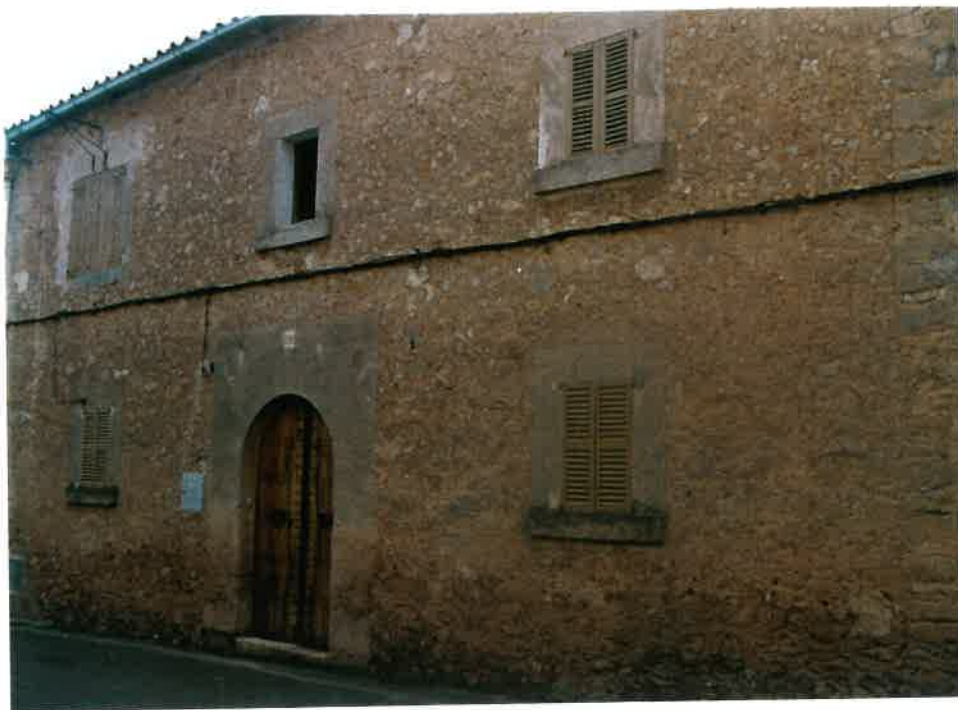
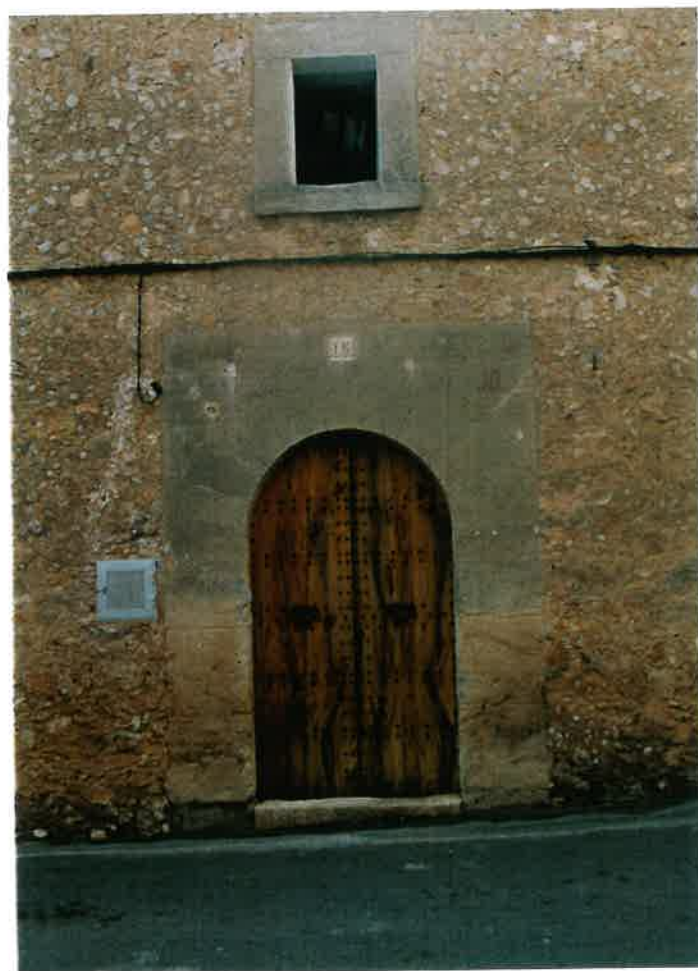
VALORACIÓ GLOBAL	INTERÈS EN LA FAÇANA DE COMPOSICIÓ TRADICIONAL, AMB MARCADA SIMETRIA DE FAÇANA.
CONJUNT	-
COMPOSICIÓ VOLUMÈTRICA	-
ESTRUCTURA	-
FAÇANES	LA CORNISA REALITZADA EN TEULA ES TROBA EN BON ESTAT. LA FAÇANA REALITZADA EN MARÉS I PINTAT, EL MUR ES TROBA EN BON ESTA NO SENT AIXÍ L'ESTAT DE LA PINTURA. S'HA DE CONSERVAR LES OBERTURES, L'ARC D'ENTRADA I LA CORNISA. LA PINTURA DE LA FAÇANA ES TROBA EN MAL ESTAT, I NECESSITA PINTAR DE MANERA MIMÈTICA AL SEU ESTAT ORIGINAL.
COBERTES	S'HA DE CONSERVAR LA PRIMERA CRUGIA.
